**DIAGNÓSTICO DEL PROCESO DE EMBUTICIÓN DE
LAVAPLATOS DE LA EMPRESA SOCODA: DETECCIÓN
DE DEFECTOS Y POSIBLES SOLUCIONES**

OSCAR ANDRÉS REGINO AGAMEZ

Universidad de Antioquia

INFORME FINAL DE SEMESTRE DE INDUSTRIA

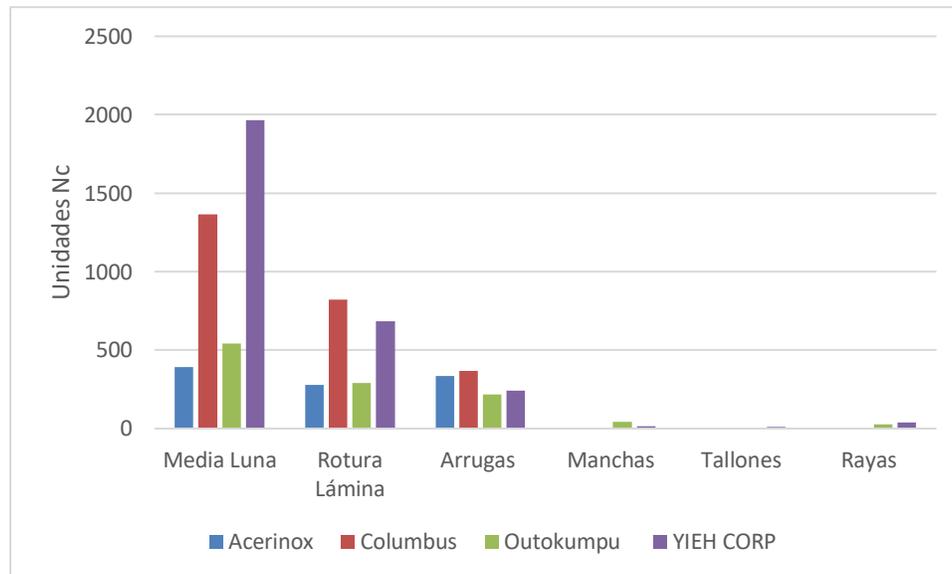
Figura 5 No conformes de abril de 2018 hasta abril de 2019

También podemos observar que la no conformidad que más se presenta es la media luna. Esta última hace referencia al flujo excesivo de material dentro de la cavidad del molde que es ocasionada principalmente por una mala lubricación. Por lo tanto, cuando hay exceso de lubricante en una zona determinada el material fluye más en esa dirección que en las otras. Otra de las posibles causas se debe a las dimensiones del blanco, ya que si este es muy pequeño no tiene la cantidad suficiente de material para el estiramiento que sufre. Por último, la rebaba puede ocasionar una mayor sujeción de la lámina en una dirección dentro del molde haciendo que el lado opuesto fluya más. En la figura 5 podemos apreciar que es la no conformidad más común y se presenta directamente proporcional a la cantidad de material embutida por cada uno de los proveedores,

indicando que las propiedades mecánicas de la lámina no afectan en gran medida en este defecto. La segunda no conformidad que más se presenta es la rotura de la lámina, la cual ocurre cuando la lámina se fractura, bien sea de forma horizontal o vertical, y puede ser causada por muchos factores como la inadecuada fuerza del pisador (generalmente insuficiente), lo que ocasiona que el material se arrugue haciendo que no sea posible su desplazamiento al interior de la matriz. Otros factores que causan la rotura de la lámina son las bajas propiedades mecánicas del acero, un adelgazamiento excesivo del material (por flujo de material excesivo en una sola dirección o mal centrado de la pieza), mala lubricación, endurecimiento por deformación, excesiva velocidad de embutición, descentramiento del punzón, problemas de molde como radios muy pequeños o el huelgo muy pequeño. La tercera no conformidad más común son las arrugas, que son ocasionadas casi siempre por la poca fuerza en la placa de sujeción que causa que el material fluya con una velocidad excesiva dentro del mismo y no le permite su deformación plástica. Esto se produce casi siempre en los radios de la pieza y en la aleta superior del estampado. Otros factores que pueden ocasionar la formación de arrugas son la excesiva velocidad de embutición y una lámina con un espesor no constante. Para las no conformidades de rotura de lámina y arrugas, vemos en la figura 5 que, aunque YIEH CORP es el proveedor más utilizado, presenta una menor cantidad de piezas con estos defectos que COLUMBUS. De manera similar ocurre con ACERINOX y OUTOKUMPU, lo que nos indica que las propiedades mecánicas y físicas del acero influyen en gran medida en estos defectos. Se agruparon de esta manera los proveedores, ya que las cantidades de material embutido son equiparables. La cuarta no conformidad que se presenta, los tallones, aparece en pequeñas proporciones en comparación con las 3 descritas anteriormente. Esta última es causada cuando elementos pequeños, exceso de plástico o la quemadura de este aparecen durante la embutición, ocasionando que el producto final quede con marcas o realces que dañan su geometría.

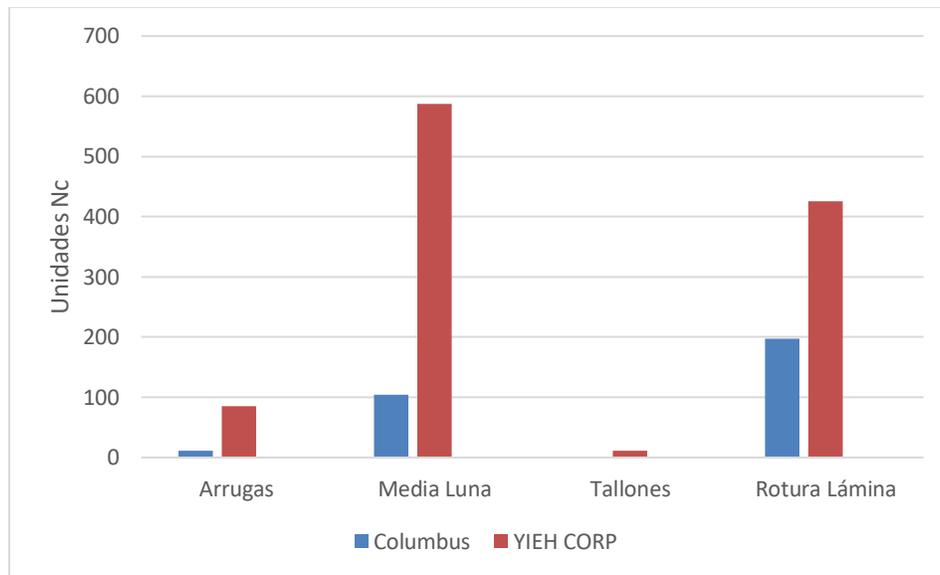
Figura 6 No conformes de marzo y abril de 2019

En la figura 6 podemos apreciar un gran incremento en la cantidad de no conformes presentes para YIEH CORP, comparado con el proveedor Columbus que tuvo menos de la mitad en cuanto al porcentaje. Estos resultados se obtuvieron principalmente debido a problemas con las propiedades de la lámina y problemas de la línea 1.

Unos de los problemas que se pudo apreciar fue el alto límite de elasticidad que presentaba el acero de ambos proveedores, acompañado esto de la falla de la lubricadora cuando se estaba embutiendo la lámina del proveedor YIEH CORP, este fue el único afectado por este problema, ya que cuando se inició el lote del proveedor COLUMBUS este problema ya se había solucionado. Otra de las diferencias que hubo a la hora de embutir, fue que la lámina del proveedor YIEH CORP cuando se inició la embutición tuvo bajo

limite elástico por lo cual no hubo que realizar cambios en el troquel, se trabajó todo el lote completo con las calzas que normalmente tiene y se modifican en casos de emergencia. Caso contrario ocurrió con el proveedor Columbus el cual presentó muchos inconvenientes al inicio del lote, por lo que el molde tuvo que ser modificado cambiando las calzas en su interior para variar la presión a lo largo de la superficie y así poder embutir el lote.

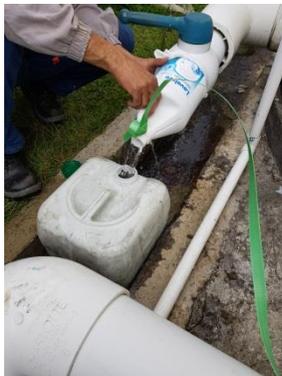
a Suministro de agua

este no sea un factor causante de no conformidades a la hora de embutir. En el momento la empresa no tiene un encargado directo de la supervisión en cuanto a preparación de lubricante y todo lo que esto conlleva. Al observar y analizar cómo se prepara este, se encontró que se estaba realizando de forma inadecuada y sin control alguno, ya que se está utilizando agua de un contenedor en el que se almacena una gran cantidad de suciedad como partículas de madera, bacterias, gusanos, polvo, entre otros (figura 9b). El agua utilizada es una mezcla de agua de lluvia y agua del acueducto local (figura 9a), por lo que existe la presencia de iones cloruros en la misma, los cuales son causantes de la corrosión por picadura que pueden afectar las piezas embutidas y los moldes de embutido. Esta suciedad presente en el agua para la preparación del lubricante puede ser causante de agotamiento selectivo del agente biocida, el cual luego de la preparación no tendrá forma de protegerse contra las bacterias y hongos.

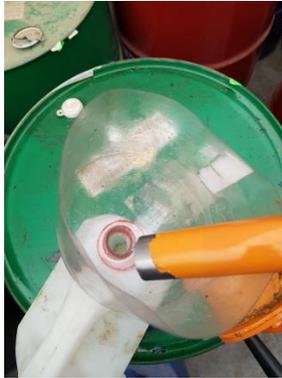
c Suministro de lubricante

También se observó que la forma de mezclar el lubricante estaba siendo realizada de inadecuadamente en cuanto al mezclado, ya que se estaba vertiendo en el recipiente primero las porción de grasa y luego la porción de agua (figura 9c), lo que hace que se genere una emulsión inversa ocasionando inestabilidad en esta, debido a que los emulsificantes capturan parte del agua, esto genera la pérdida de agentes anticorrosivos, biocidas, variaciones de concentración y algunos otros problemas que se ven reflejados a la hora de embutir y luego del embutido, cuando el metal presenta formación de algún tipo de ataque.

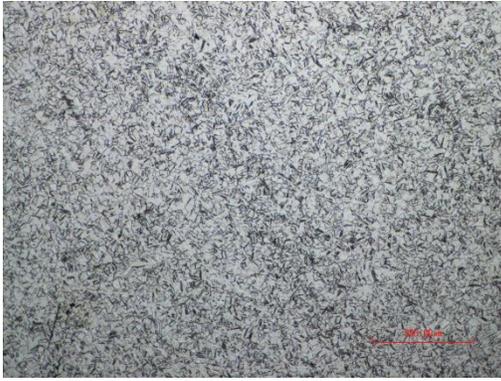
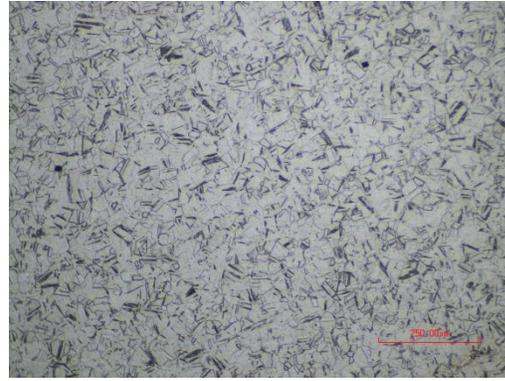
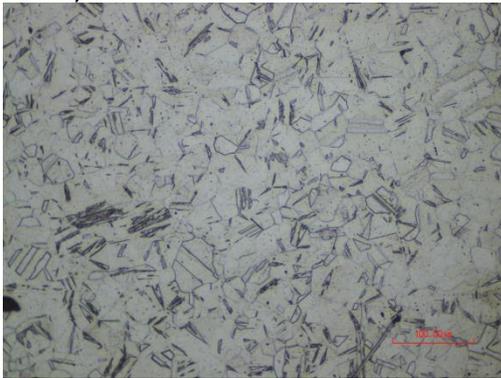
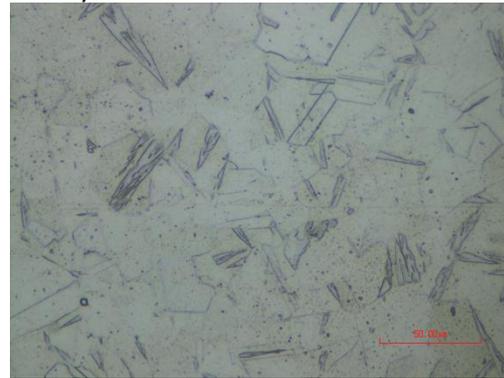
Figura 13 Metalografías tomadas en la dirección normal a la laminación, atacadas durante 2 minutos.

La muestra marcada como OC presenta una microestructura austenítica correspondiente al acero AISI SAE 304 con pocos precipitados de carburos, en la cual podemos apreciar maclas que dividen algunos granos (figuras de la 13a a la 13d), al observar la muestra sin ataque no se aprecian inclusiones no metálicas en la dirección de laminación (figura 14b), ni grandes deformaciones en los granos (figuras 14d y 14f) lo que indica un grano recristalizado.

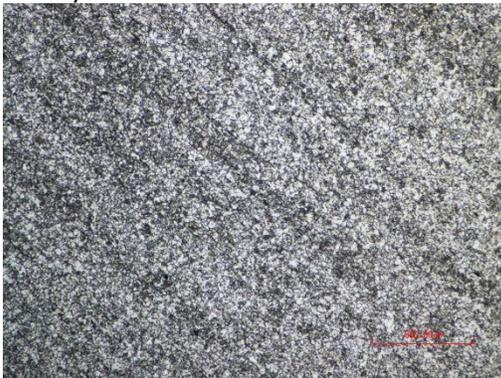
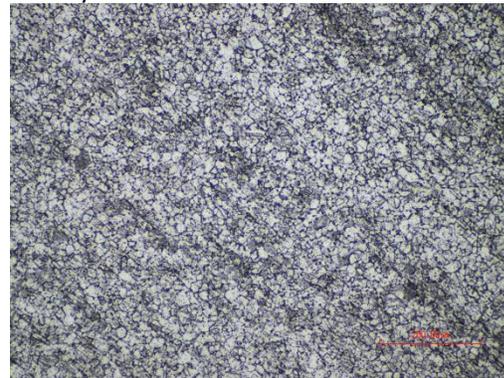
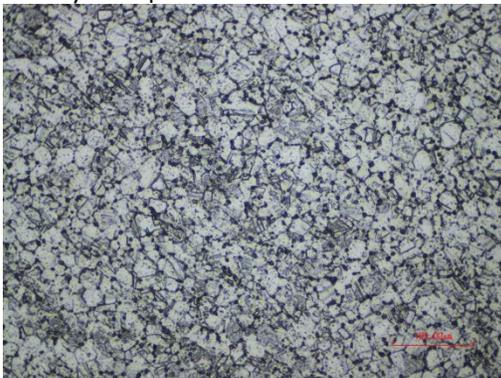
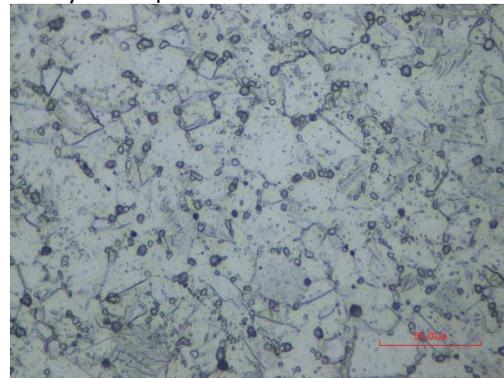
La muestra MCP aunque posee un porcentaje de carbono inferior al 0.03% como nos indicó el ensayo de composición química, presenta precipitaciones de carburos, principalmente en la zona de los límites de grano, al ser esta atacada con ácido oxálico, se puede evidenciar la sensibilización que sufre la pieza por el empobrecimiento de cromo en las zonas aledañas a los límites de grano (figuras de la 13e a la 13h), esto puede deberse a un mal tratamiento térmico, el cual puede ser calentamiento o enfriamiento lento lo que da la posibilidad de la formación de los carburos. Como anteriormente se dijo esta pieza puede sufrir fácilmente ataques en medios agresivos, en el cual su resistencia a la corrosión será mucho menor comparada con respecto a la muestra Oc. También es de esperar que las propiedades mecánicas de esta lámina sean modificadas por la precipitación de los carburos, lo que hace que esta sea más dura y más resistente, lo que podría ocasionar problemas a la hora de embutir, ya que su ductilidad disminuye y la fragilidad aumenta lo que sería un gran problema para el proceso. En la figura 14a, se muestra la micrografía de la muestra MCP sin ataque, donde podemos ver pequeñas inclusiones no metálicas, las cuales fueron catalogadas como sulfuros de manganeso presentes en la microestructura, determinado así debido a la deformación que estas sufren con la laminación [20]. En las figuras 14c y 14e podemos apreciar la microestructura en esta dirección en la cual no se observa grandes deformaciones en los granos lo que nos indica que el acero tuvo un proceso de recristalización.

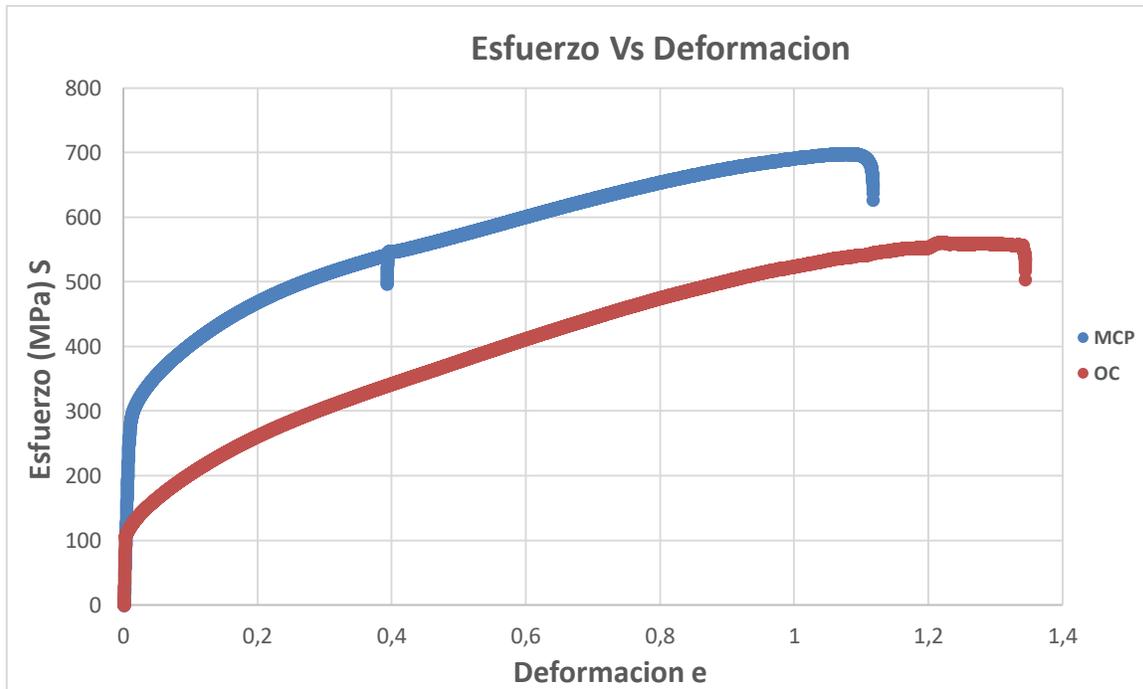
Figura 16 Grafico esfuerzo deformación

inclusiones no metálicas, que le proporcionan una mayor rigidez a la estructura. Aunque no se le puede atribuir la totalidad del aumento en las propiedades a esto, ya que, por otro lado, el tamaño de grano más fino de la muestra MCP es otro de los factores influyentes en el aumento de estas propiedades. El tratamiento térmico aplicado también afecta las propiedades del material. Si el recocido no fue aplicado correctamente pueden existir granos con deformación, que no recrystalizaron o no lo hicieron completamente, lo que hace que la estructura esté más rígida y sea más difícil de deformar. También pueden existir tensiones internas en el material que hacen que este sufra daños. Hay que aclarar que para la aplicación que se le da en la empresa, un acero con una mayor ductilidad es más adecuado para el proceso de embutido, por lo cual al comparar estos dos aceros, el marcado como OC presenta grandes ventajas comparado con la muestra MCP, ya que a la hora de embutir el acero marcado como OC debe presentar menores inconvenientes que la muestra MCP, y la resistencia a la corrosión de esta muestra también será mayor, por lo que en conclusión, el acero marcado como OC supera en todas las propiedades al acero marcado como MCP para la aplicación que la empresa le da. Se realizó el gráfico de esfuerzo deformación ingenieril de los dos aceros para que el lector pueda ver con mayor facilidad los resultados antes presentados (*Figura 16*). En la última podemos observar el comportamiento de los dos aceros al ensayo. La muestra OC presenta un comportamiento más dúctil comparado con la muestra MCP, ya que esta sufre mayor deformación. Adicional a esto en la parte final de la gráfica OC se encuentra una deformación producida por pequeñas fisuras, esto es debido al adelgazamiento que este metal sufre, lo cual indica gran ductilidad. En la gráfica podemos observar que la muestra MCP presenta una mayor resistencia a el esfuerzo aplicado. El pico que se observa a una deformación de 0,4 se debe al retiro del extensómetro, esto con el fin de evitar daños en el equipo.

Luego de la revisión bibliográfica [8] en la que se encontró que a menor límite de elasticidad habría una mejor conformabilidad del acero, se compararon rollos de un mismo proveedor con una misma elongación, pero con diferentes límites de elasticidad. Se encontró que la tendencia es que los rollos que presentan un límite de elasticidad más alto son los rollos que presentan un mayor número de no conformidades, esto no se dio siempre ya que este no es el único factor que puede causar las no conformidades. Se sabe que existen operarios con más experiencia que otros (por lo que los rollos analizados fueron trabajos por un mismo operario), pero sigue esta tendencia como podemos observar en la *tabla 5*, la cual nos indica la composición del acero y algunas de sus propiedades mecánicas y la *tabla 6*, que nos indica la cantidad de no conformes de cada rollo y el tipo de no conformidad. Podemos observar que el rollo que presenta un límite de 285.22 MPa tuvo una cantidad de no conformes inferior al rollo que presenta un límite de elasticidad de 308.48 MPa, confirmando lo dicho anteriormente basado en la literatura.

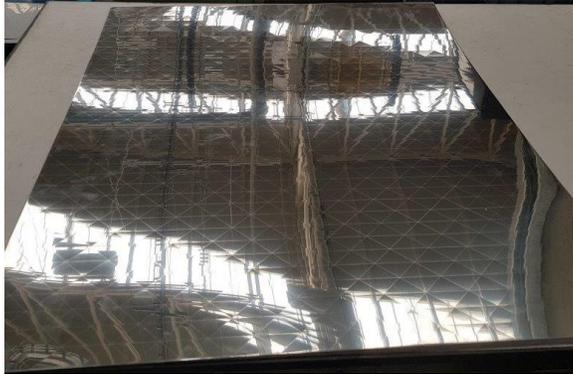
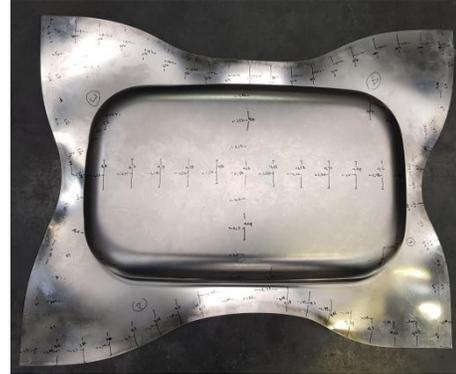
Figura 17 Ensayo de embutición con nodos

Con la finalidad de conocer la deformación que sufre el acero durante la embutición, se realizó una marcación de nodos a un blanco, los nodos son triángulos de 2 cm de alto por 4cm de ancho o base y ese se aplicó en todo el blanco de embutición como se puede ver la *figura 17a*. Luego de marcada la pieza fue embutida y se realizaron las respectivas mediciones a los nodos antes hechos como se puede ver en la *figura 17b*. una vez realizado este procedimiento se pudo ver y analizar la deformación que sufre la lámina. En la cual se encontró que la zona que más deformación sufre son los radios en las esquinas de la pared, ya que en esta zona el blanco se estira entre 6.6 mm y 10.2 mm en la zona superior, en la zona inferior sufre una contracción que va desde 1 mm hasta 3 mm. Estos cambios de dimensiones pueden generar un adelgazamiento excesivo del acero ocasionando rotura. En las zonas de aletas el blanco sufre deformación apreciable a simple vista ya que este fluye en dirección radial, pero al realizar las mediciones, los nodos no sufren grandes deformaciones, estas van desde 1mm en contracción hasta 2 mm en estiramiento a lo ancho de la pieza, a lo largo de la pieza tenemos deformaciones un poco más grandes que van desde 1.5 mm en contracción hasta 2.7 mm en estiramiento. Las zonas de las esquinas no sufren deformación, ya que las dimensiones permanecen constantes, esto se debe a que esta zona queda comprimida por las placas de sujeción de los moldes. Otra de las zonas donde los nodos no sufrieron grandes cambios es la zona de la pared de la pieza, en la cual la compresión máxima fue de 0.7mm y el estiramiento

máximo fue de 2.2 mm. Otra de las zonas críticas donde hubo una deformación apreciable es el fondo de la pieza en el cual se encontró deformaciones que van desde 2.2 mm hasta 8 mm en estiramiento, ya que en esta zona no se observó contracción alguna.
