**ANALISIS DE SOBRESFUERZOS EN COLAPSO
DE EDIFICACIONES DE CONCRETO
REFORZADO**

Diego Mauricio Benítez Álvarez

Universidad de Antioquia

Ingeniero civil

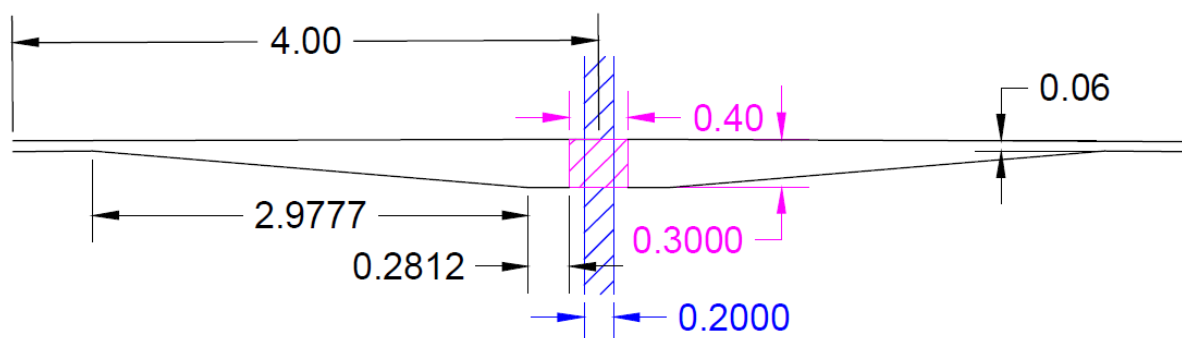
*Figura 9 Sección de losa, dimensiones en metros.
Elaboración propia.*

Para este caso en especial del edificio Space, se contó con una losa de sección variable reforzada en dos direcciones con vigas en los extremos de sus tableros, las figuras 9 y 12 muestra un esquema de sus dimensiones, su espesor es de sección variable teniendo en su centro espesores de 60mm en su diseño inicial, a partir del sexto nivel de la torre 6 se cambió a espesores de 100mm en el centro de sus losas, en sus perímetros su espesor fue de 300mm.

Según el tipo de losa y edificación, siguiendo el reglamento NSR 98 en su tabla C9-2, la máxima deflexión permisible de una losa de 8m en su claro largo que soporta elementos no estructurales susceptibles a daños es de 17mm, las deflexiones registradas en diversos niveles de la torre 6 fueron de alrededor de 200mm.

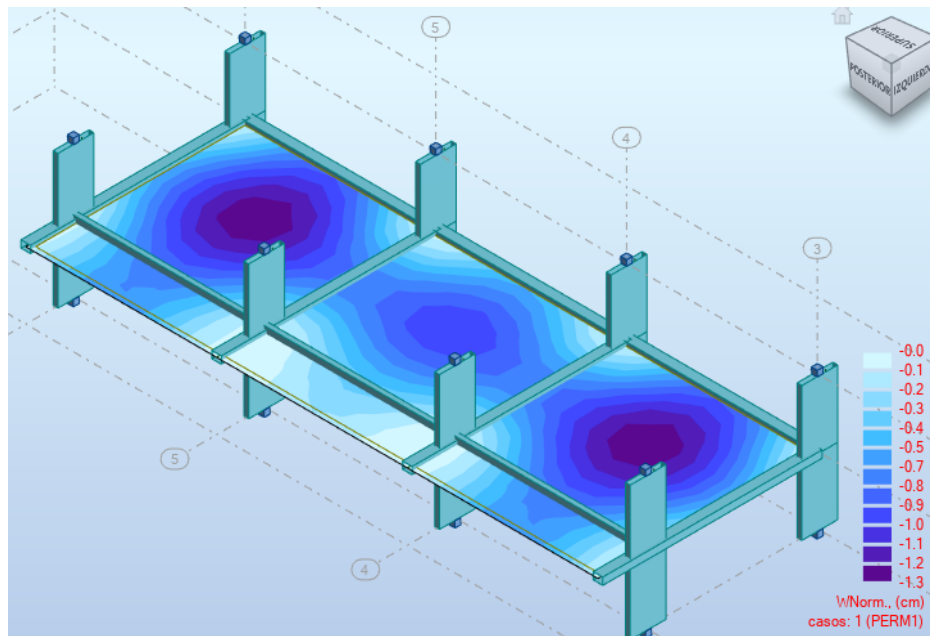
*Figura 16 Deformaciones para una losa de 200mm de espesor reforzada en dos direcciones, deflexiones en cm.
Elaboración propia.*

La figura 16 muestra las deformaciones de la losa en cm, el programa arrojó una deformación máxima en el centro de las losas de 1.3cm, cumpliendo con el límite establecido por la norma de 17mm.

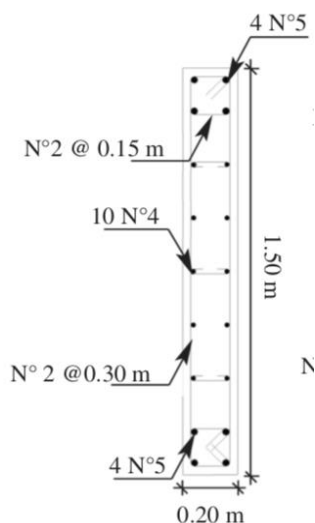
*Figura 17 Plano de columnas torre 6 a partir del nivel 1.
Tomado de: Concepto técnico en relación con las causas más probables del colapso del edificio Space. (fase III).*

Las columnas en la base de la torre 6 del edificio Space tenían las dimensiones mostradas en la figura 16, con un concreto de resistencia 31Mpa, a partir del nivel 1 las dimensiones son las mostradas en la figura 17 con una resistencia de 21 Mpa para el concreto, su acero de refuerzo era de grado 60 y la disposición de su refuerzo es tal como se indica en las figuras 17 y 18.

En los planos estructurales del edificio Space el diseño de sus columnas en cuanto a dimensiones y refuerzo era el mismo para las torres desde la torre 2 hasta la 6 en cada uno de sus niveles, en la práctica segura y económica que comúnmente se usa para el diseño de columnas se selecciona un tamaño de columna y se ubica en el piso superior usando el menor porcentaje de acero posible según las cargas que soporta, se mantienen las mismas dimensiones de la columna para los pisos inferiores, y se aumenta el acero de acuerdo a las cargas que va soportando cada columna con los pisos que va sosteniendo.

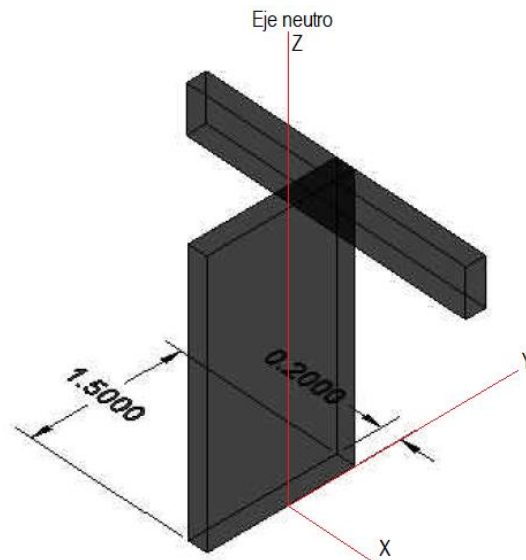
*Figura 19 Excentricidad de vigas sobre columnas.
Elaboración propia.*

Sobre las columnas de la torre 6 reposaban vigas vaciadas monolíticamente con una excentricidad como se muestra en la figura 19, estas vigas se encargaban de recibir las cargas de las losas y transmitir las a las columnas generándole momentos adicionales.

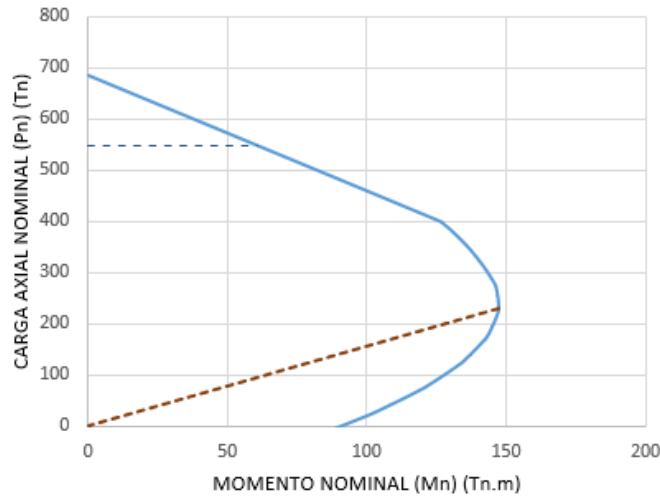
Figura 20 Diagrama de interacción columnas superiores al nivel 1.
Elaboración propia.

Los diagramas de interacción en la dirección fuerte de las columnas del nivel 1 hacia arriba y las columnas del sótano, se observan en las figuras 20 y 21 respectivamente.

La capacidad última de la columna S3 a compresión es igual a 6514.54kN (664.3Ton), las cargas estáticas impuestas sin mayorar son igual alrededor del orden de 9806.6kN (1000Ton), hay un sobre esfuerzo en promedio de 3922.6kN (400Ton) impuestas en la columna. El momento generado por el voladizo en la parte trasera del edificio más la excentricidad de las columnas era del orden de 637.4kN.m (65Ton.m), de acuerdo con el diagrama de interacción mostrado en la figura 19, el máximo momento para una falla balanceada de la columna era del orden de 1421.96kN.m (145Ton.m) combinado con una carga axial máxima de 2255.53kN (230Ton). La resistencia de la columna no era coherente con la carga que debía soportar y mucho menos con factores de seguridad.

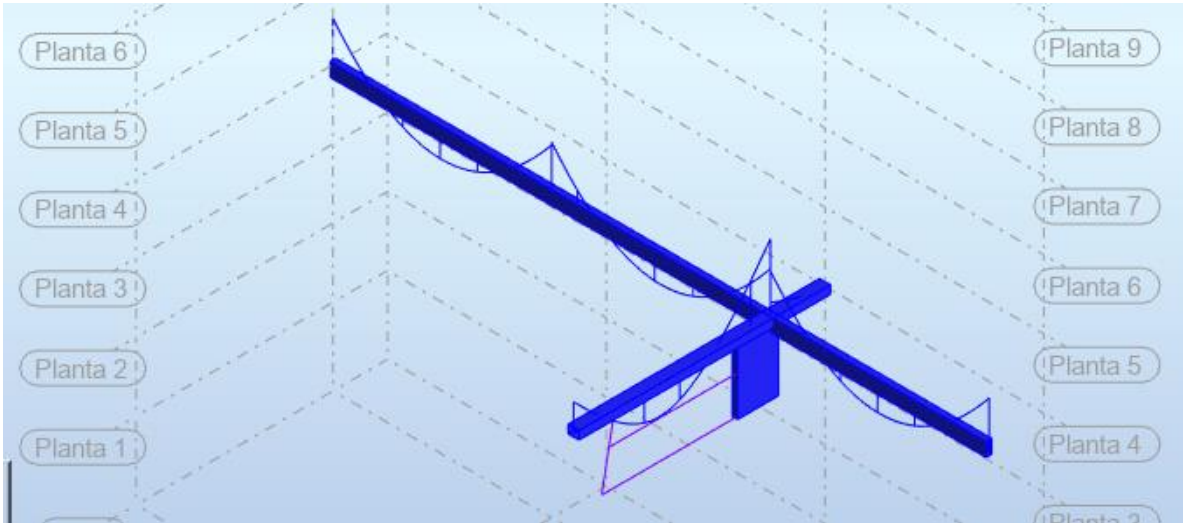
Figura 24 Diagrama de momentos para elementos estructurales adyacentes a la columna S3 torre 6.

Con respecto a los momento generados únicamente por cargas estáticas en la columna S3, nivel 4, la dirección fuerte de la columna experimenta un momento de -629.96kN.m (64.25Ton.m) y en la dirección débil genera un momento de 4.92kN.m (0.501Ton.m) la figura 24 da una vista de los diagramas de momentos en la columna S3 en el nivel 4.

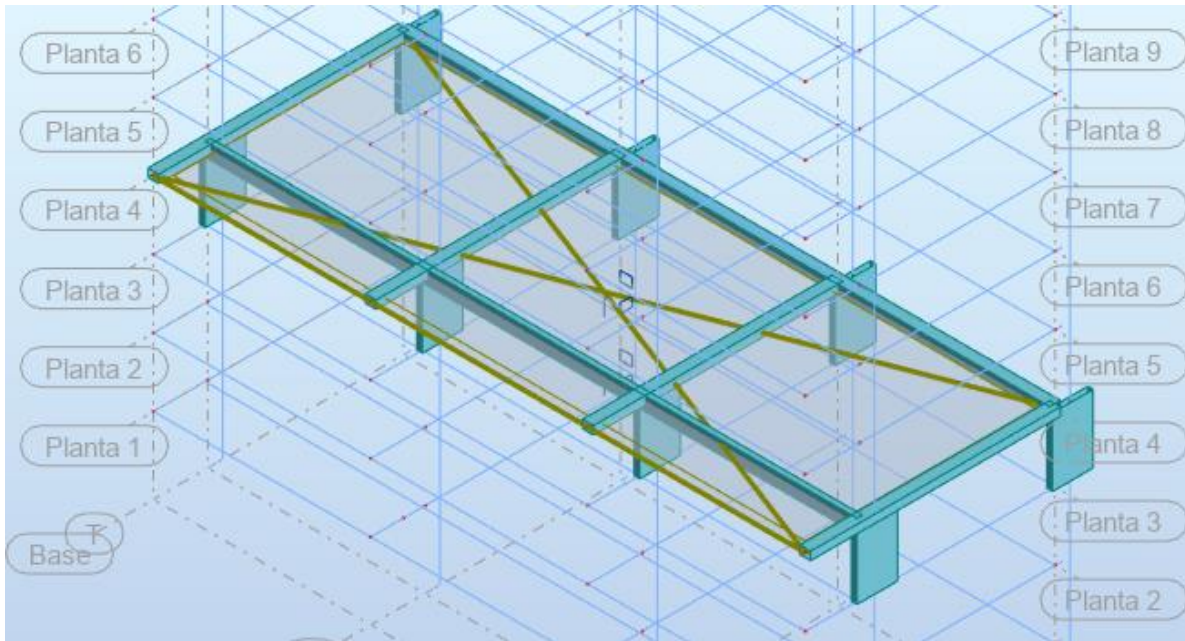
Figure 29 elementos estructurales planta 4 torre Space.

Después de que la columna S3 fallara en el nivel 4, todo el peso que ella resistía se repartió entre sus elementos estructurales contiguos, por medio de las vigas hasta las columnas vecinas que eran la T3, S5 y R3, la figura 29 muestra el modelo en el piso donde ocurrió la falla en la torre 6, desde el punto de vista de la redundancia estructural, la estructura era pobre en elementos estructurales, si bien era una estructura hiperestática sus columnas se cargaron al límite, al fallar la columna S3 en el nivel 4 los principales elementos estructurales que sobrellevaron la carga que asistía la columna fallada se sobre esforzaron superando sus límites.

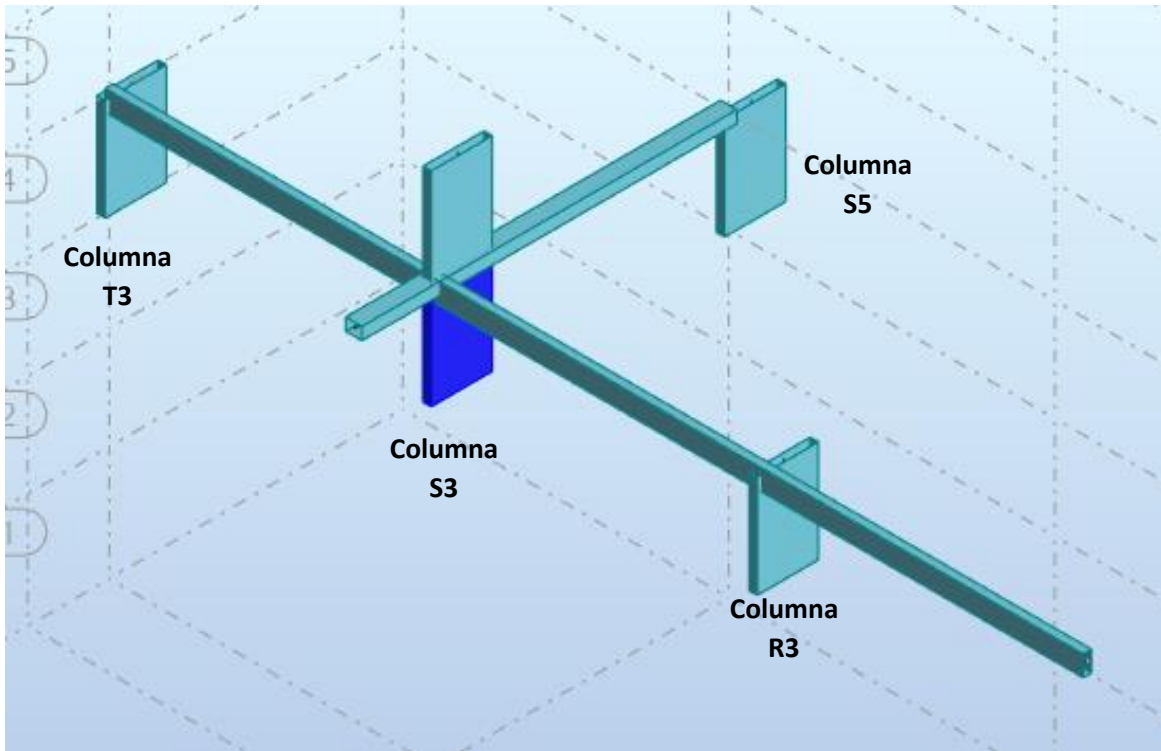
*Figure 30 elementos estructurales contiguos columna S3.
Elaboración propia.*

La figura 30 muestra los principales elementos que soportaron la carga alrededor de la columna S3, los muros de mampostería que no cumplían funciones estructurales, empezaron a resistir cargas debido a las grandes deflexiones que pudo tener la viga longitudinal del eje 3 sostenida por la columna S3, esta viga en este momento debió llegar a su punto limite por cortante al instante que el muro de mampostería no pudo resistir más, la documentación que reporto la prensa fue que hubieron trabajadores después de ocurrida la falla buscando repotenciar esta columna con elementos metálicos, para instalar dichos elementos metálicos debieron tener que remover muros de mampostería que muy posiblemente estaban ayudando a resistir carga, dicho esto, nace la hipótesis de que en ese momento ocurrió el desplome de toda la torre 6 quitándole la vida a las personas que trabajaban en ese instante en la estructura.

- Los muros de mampostería de la torre 6 del edificio Space después de ocurrida la falla en la columna S3 empezaron a soportar cargas, al entrar un equipo de ingenieros a repotenciar esta columna debieron remover parte de estos muros, ahí fue donde posiblemente ocurrió el colapso de toda la torre 6 del edificio Space.

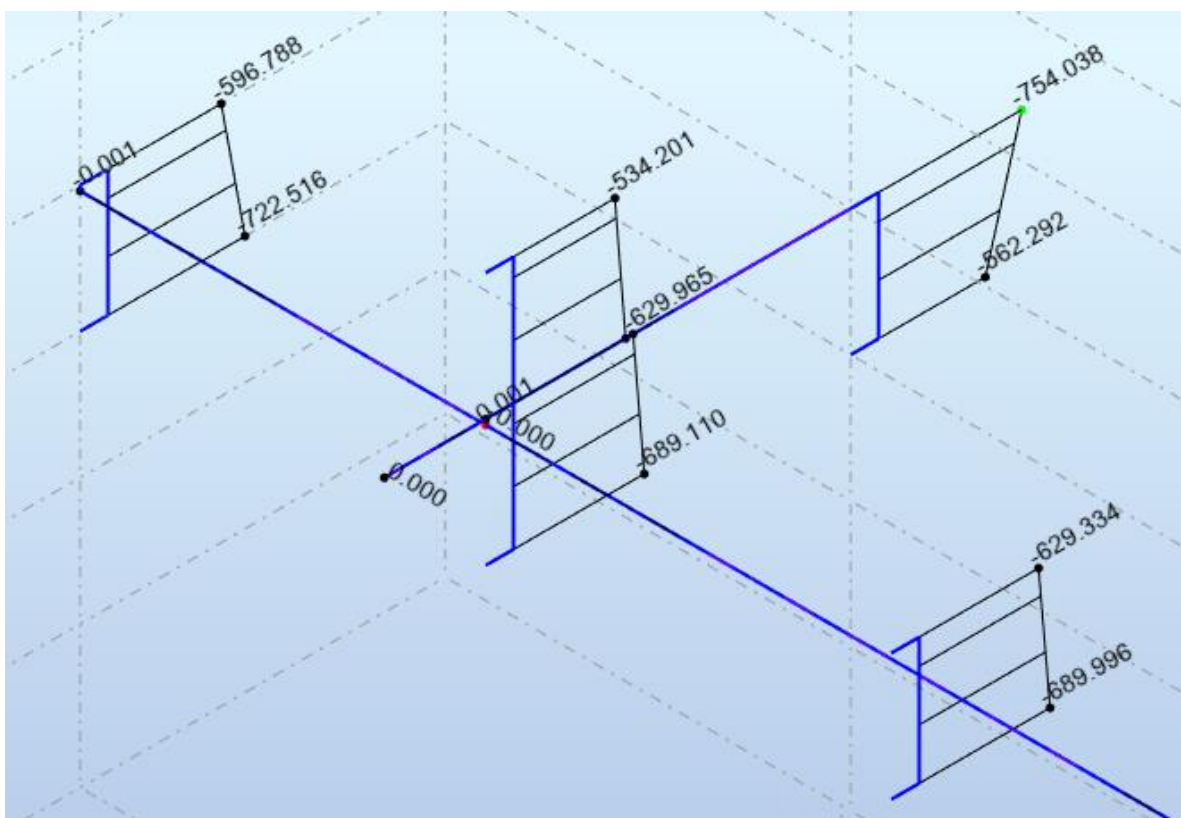
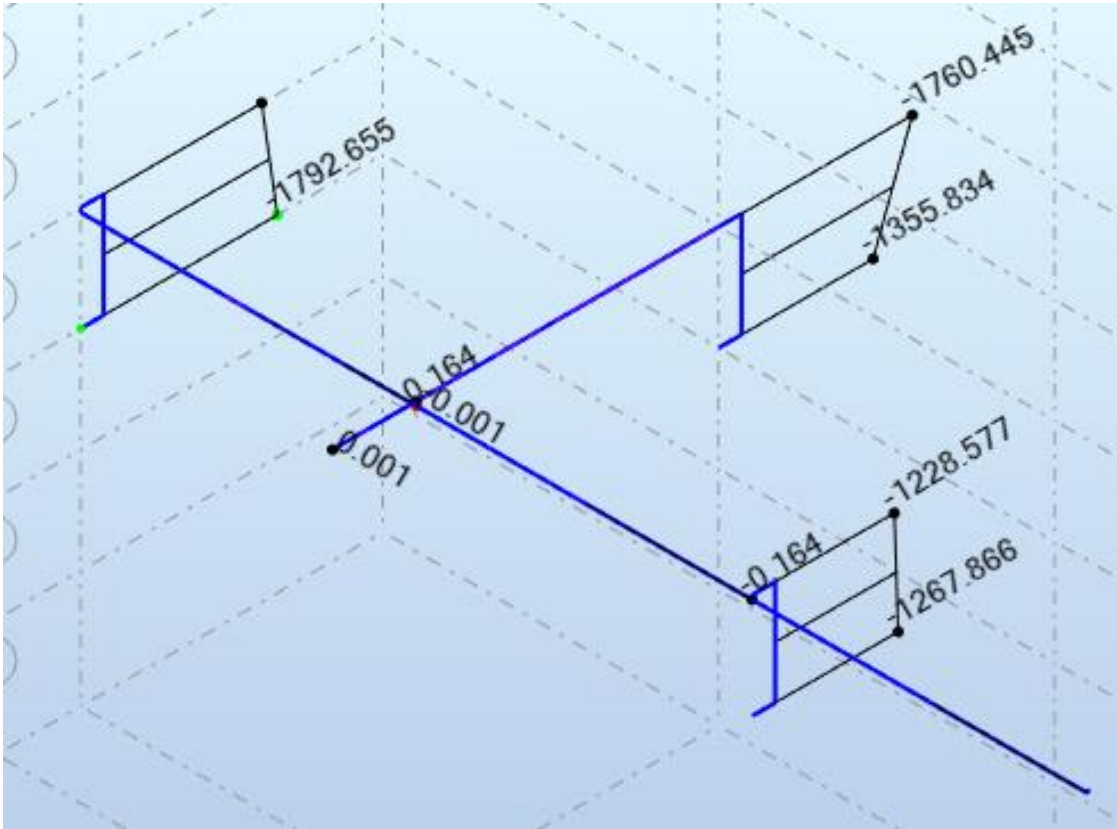
*Figura 35 diagrama de momentos en columnas, antes de la falla (kN.m).
elaboración propia.*

*Figura 36 diagrama de momentos en columnas, después de ocurrida la falla (kN.m).
Elaboración propia.*

El momento en la dirección fuerte para las columnas como era de esperarse después de desaparecida la capacidad de resistencia de la columna S3 le genero un incremento de 1000kN.m de momento a la columna S5 la cual compartían el mismo eje.

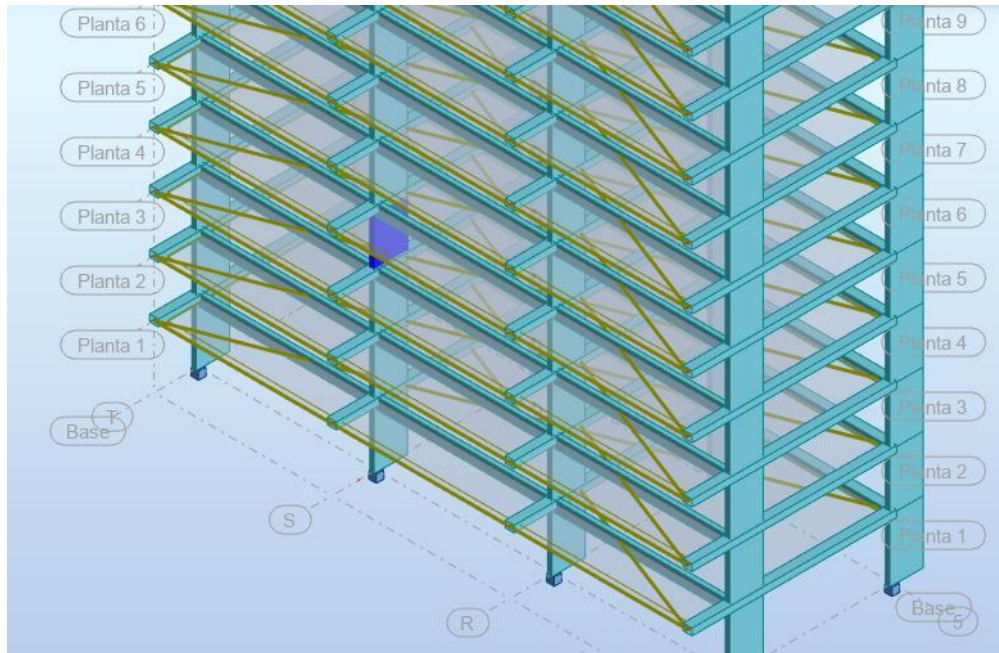
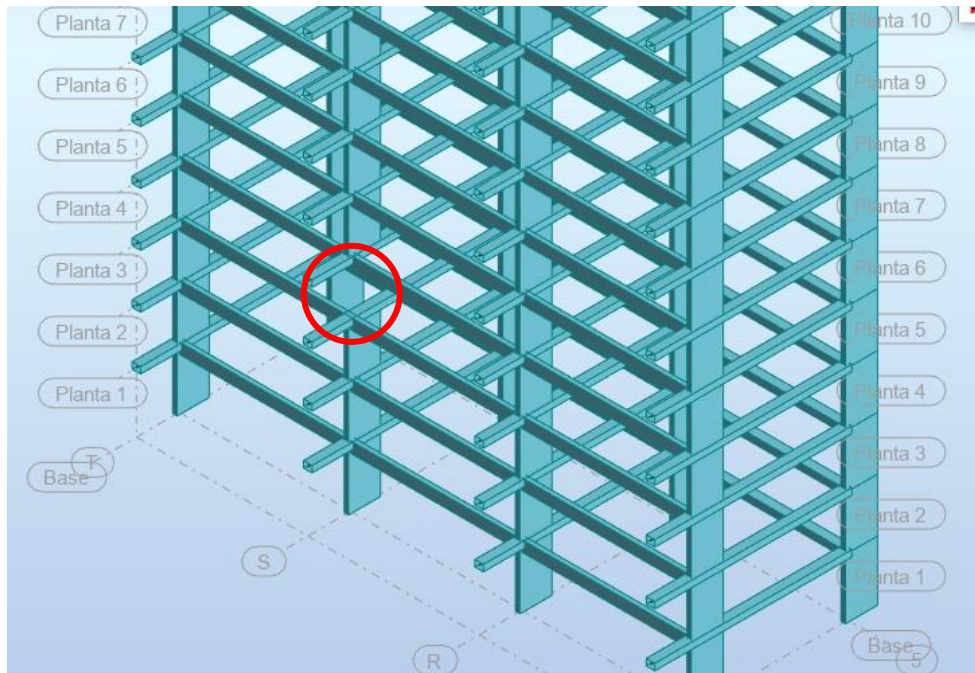
Figura 39 modelo computacional, columna S3 en el nivel 4 de la torre 6, edificio Space. Elaboración propia.

Figura 40 modelo computacional torre 6 edificio Space, sin la columna S3 en el nivel 4. Elaboración propia.

Posteriormente a la falla en la columna S3 en el modelo computacional, arroja una deformación de más de 270mm en todo el eje vertical que soportaba la columna superior al nivel 4. En una luz de 8m, 279mm de desnivel crea una pendiente visible del 2.2%, si dado el caso su estado límite de resistencia no se hubiera excedido, su estado límite de servicio si,
