**Análisis del comportamiento vehicular en la calle 8, 8ª y 9 entre las carreras 54 y 56 de la ciudad de Medellín para proponer cambio del sentido vial actual**

Informe de práctica para optar al título de Ingeniero Civil

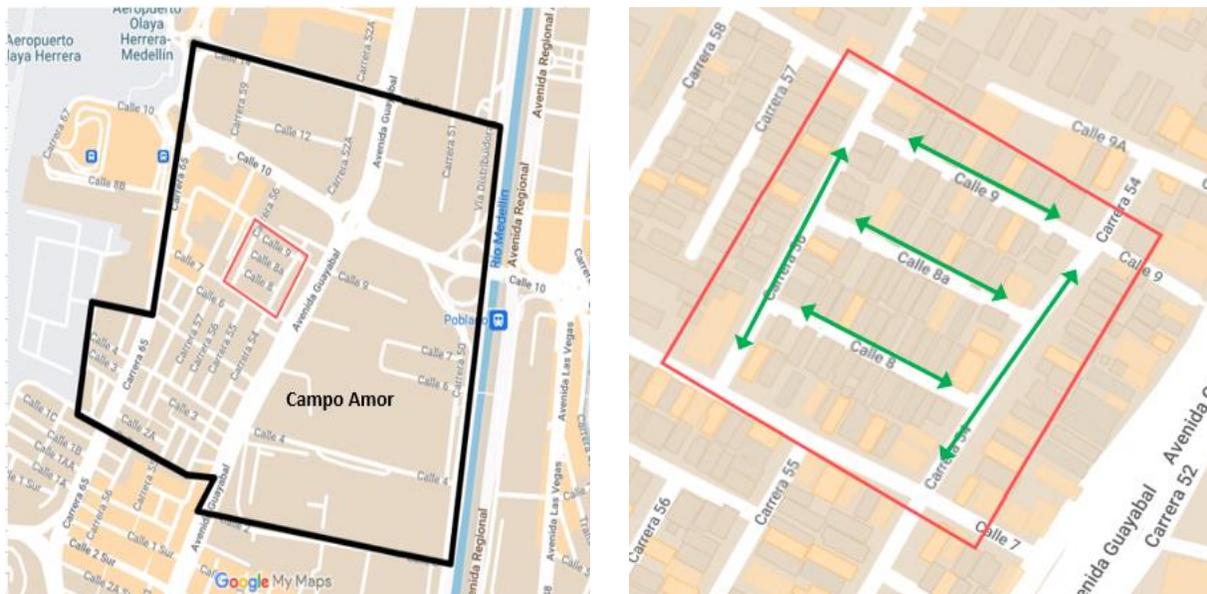
**Figura 1**  
*Barrio y zona de estudio*

En la siguiente figura se muestra la localización del área de estudio, mostrando el barrio Campo amor delimitado por el polígono de línea negra, la zona de estudio delimitado por el polígono de línea roja y por último se muestra en líneas de color verde el sentido vial de las vías que hacen parte de la zona de estudio.

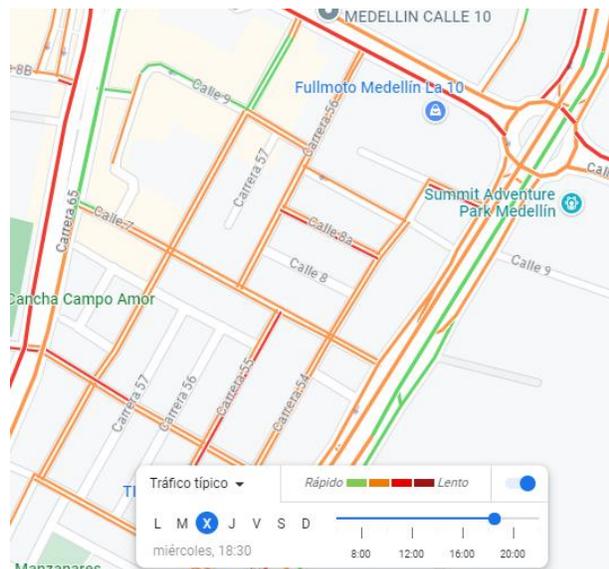
**Figura 3**  
*Trafico día típico PM*

- En primera instancia se hace visita a las calles 8, 8ª y 9 entre las carreras 54 y 56 del barrio Campo Amor que es la zona de estudio, esto con el fin de ver la problemática que esté presenta y hacer un reconocimiento visual, conversar con las personas del sector y tomar nota de otros problemas que tal vez no son visibles en una visita de corto plazo y así evaluar posibles cambios para mejorar el flujo de tráfico, la seguridad vial y la calidad de vida de los residentes locales.
- Luego apoyándonos en programas como Google maps que muestra cómo es el movimiento del tráfico en un día típico se escogieron 2 períodos, uno en la tarde y uno en la mañana para hacer los aforos, debido al poco personal con el que se contaba estos aforos fueron apoyados mediante drones con el fin de poder realizar los aforos en cada intercepción.

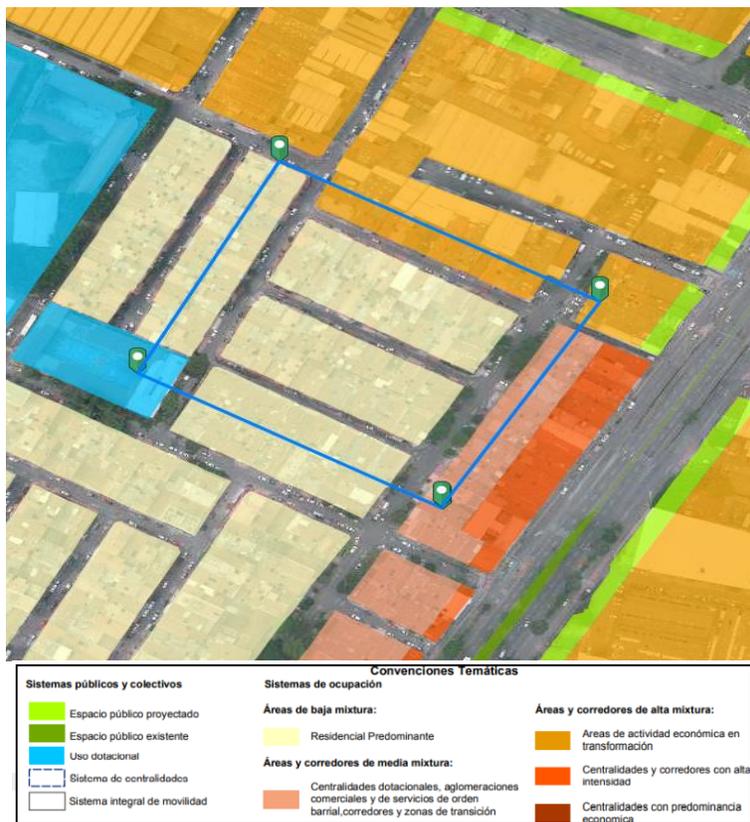
**Figura 9**  
*Usos del suelo*

También se tuvo en cuenta el uso de suelo de la zona de estudio la en consonancia con el acuerdo 048 de 2014, Plan de Ordenamiento Territorial; se identifica que el uso del suelo en el sector del caso de estudio predomina como área de baja mixtura siendo una zona residencial predominante, rodeada por el oriente por áreas y corredores de media mixtura, por el norte por áreas y corredores de alta mixtura, al suroccidente por sistema público y colectivo y el resto de las zonas está dado por áreas de baja mixtura siendo este el uso predominante del sector.

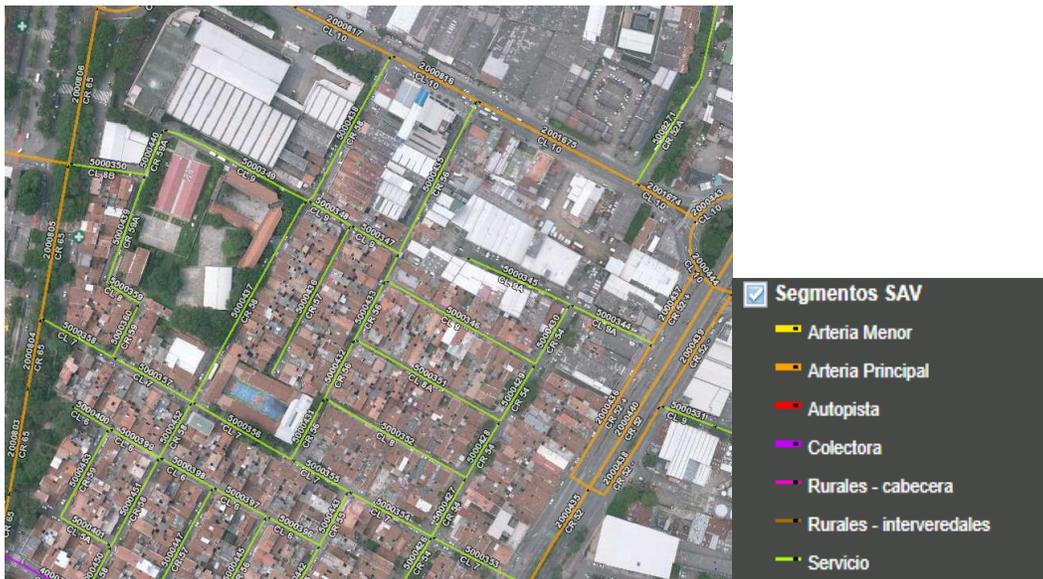
**Figura 10**  
*Jerarquización vial*

Según el mapa de POT de la alcaldía de Medellín se encontró que la infraestructura vial tanto de las calles 8, 8ª y 9 como las carreras 54 y 56 del sector del barrio Campo Amor son todas vías de servicio las cuales cuentan con un acceso rápido a vías Arteriales principales como lo son Av. Guayabal, la Calle 10 y la Carrera 65.

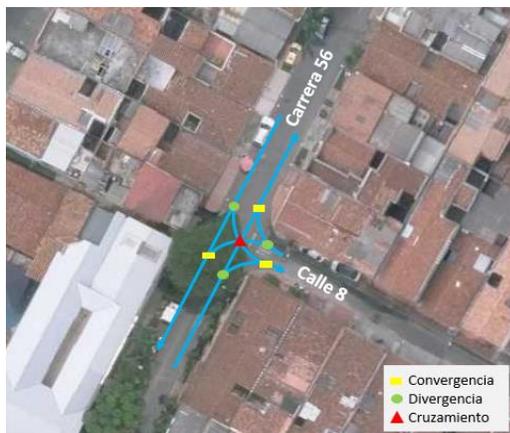
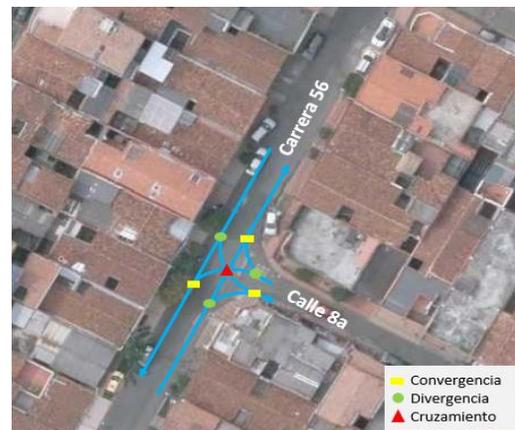
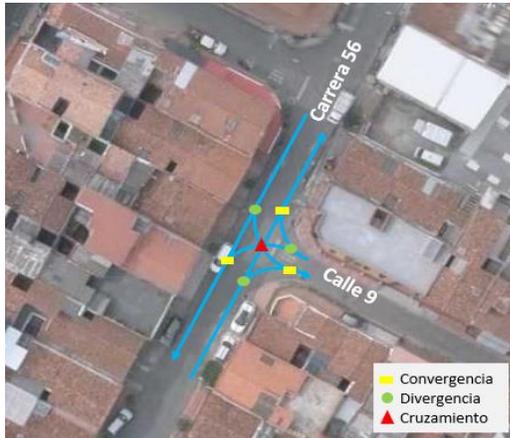
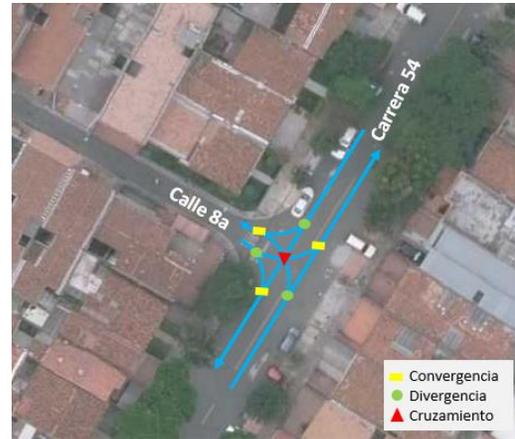
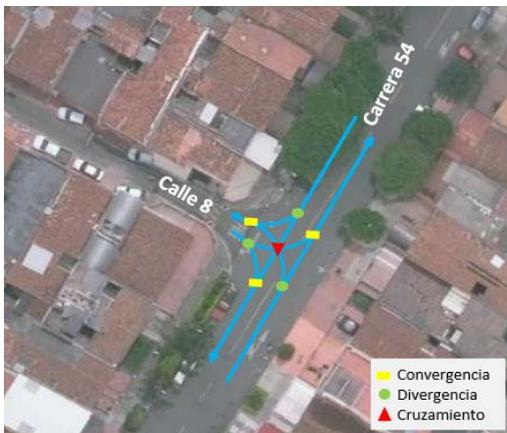
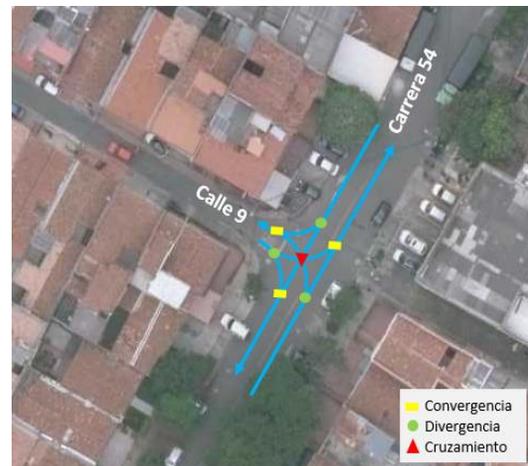
*Conflictos calle 8 con carrera 56.*

*Conflictos calle 8ª con carrera 56.*

**Figura 14**  
*Conflictos calle 9 con carrera 56.*

**Figura 16**  
*Conflictos calle 8ª con carrera 54.*

**Figura 15**  
*Conflictos calle 8 con carrera 54.*

**Figura 17**  
*Conflictos calle 9 con carrera 54.*

Los puntos de conflicto de todas las calles se reducen considerablemente, anteriormente se tenía que en cada intersección había 3 puntos de convergencia, 3 puntos de divergencia y 2 puntos de cruzamiento, ya con la primera propuesta se obtiene que en la calle 8 y 9 con la carrera 56 y la calle 8ª con la carrera 54 hay 2 puntos de convergencia 1 de divergencia y 1 de cruzamiento, mientras que en la calle 8 y 9 con la carrera 54 y la calle 8ª con la carrera 56 hay 1 punto de convergencia 2 de divergencia y 1 de cruzamiento.

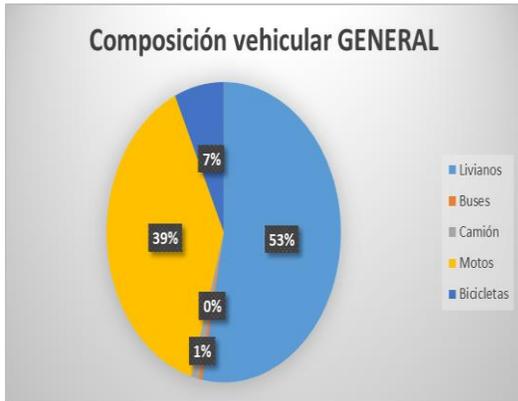
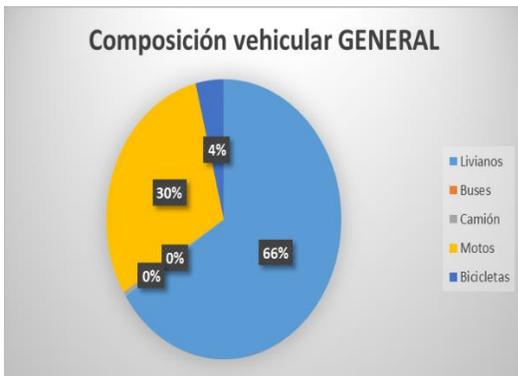
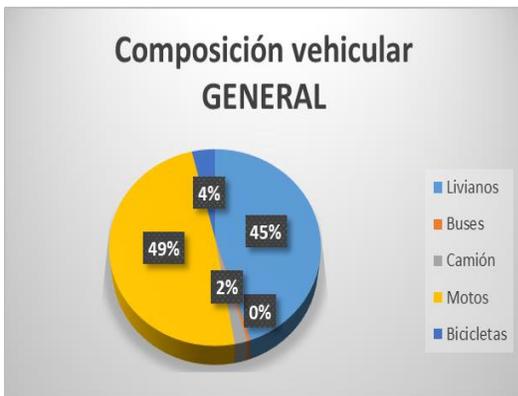
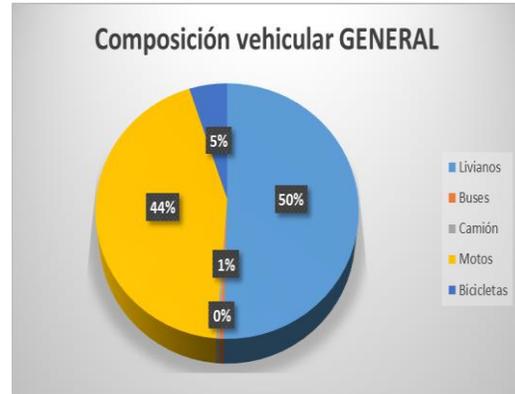
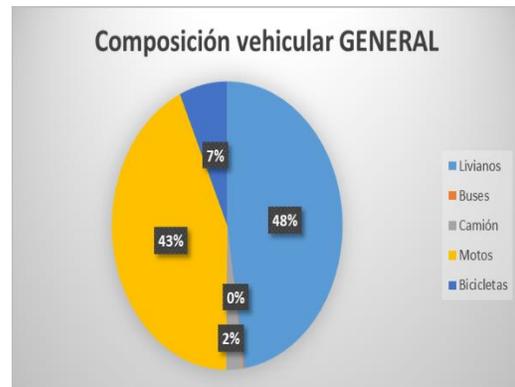
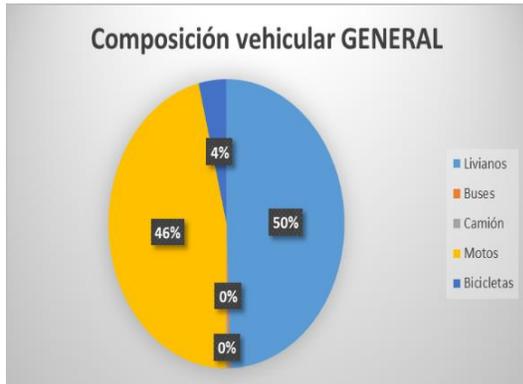
*Composición vehicular calle 8 con carrera 56.*

**Figura 21**  
*Composición vehicular calle 8ª con carrera 56.*

**Figura 22**  
*Composición vehicular calle 9 con carrera 56.*

**Figura 23**  
*Composición vehicular calle 8 con carrera 54.*

**Figura 24**  
*Composición vehicular calle 8ª con carrera 54.*

**Figura 25**  
*Composición vehicular calle 9 con carrera 54.*

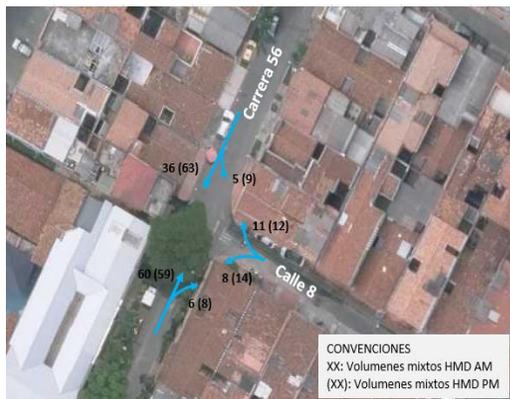
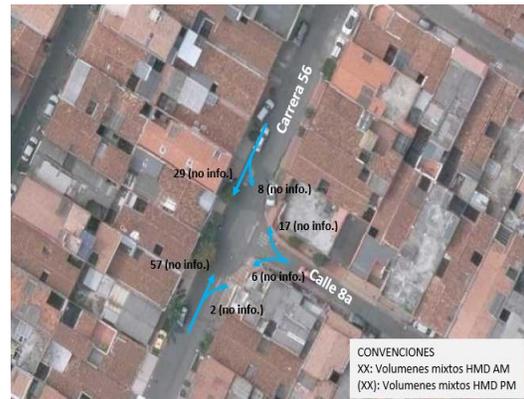
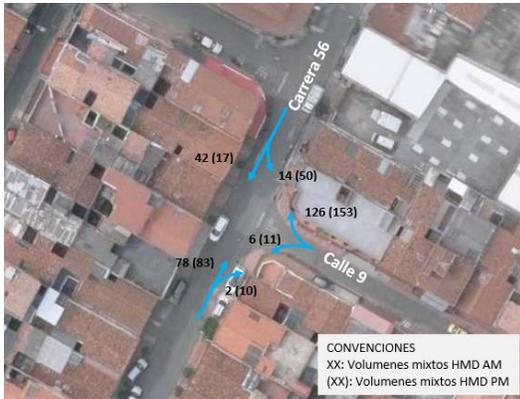
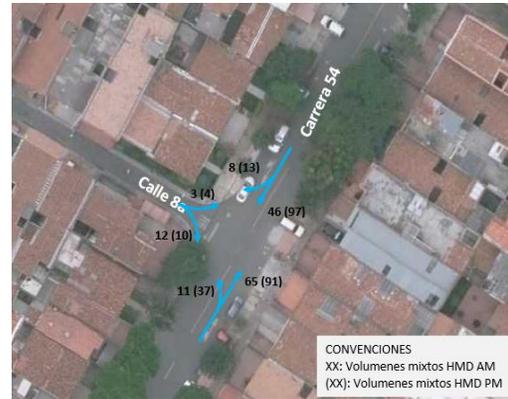
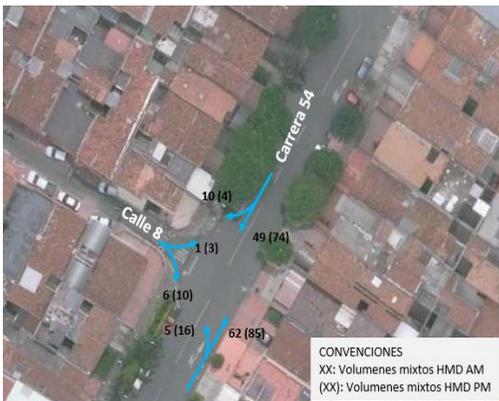
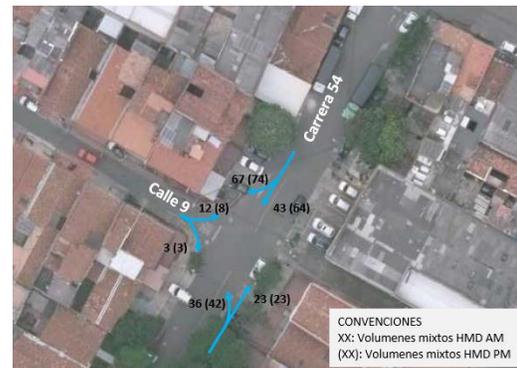
De estos aforos también sacamos el análisis de volúmenes vehiculares que se da desde en todos los accesos de cada intersección.

**Figura 26**  
HMD calle 8 con carrera 56.

**Figura 27**  
HMD calle 8ª con carrera 56.

**Figura 28**  
HMD calle 9 con carrera 56.

**Figura 30**  
HMD calle 8ª con carrera 54.

**Figura 29**  
HMD calle 8 con carrera 54.

**Figura 31**  
HMD calle 9 con carrera 54.

Es importante aclarar que en la intersección de la calle 8ª con carrera la carrera 56 no se tiene información en horas de la tarde debido a que el dron en ese horario no tomó video de la intersección, igualmente no infiere mucho en el análisis debido a que como se logra evidenciar de los datos obtenidos de las 3 calles de nuestro interés se observa que la calle 9 es la que más flujo vehicular tiene.

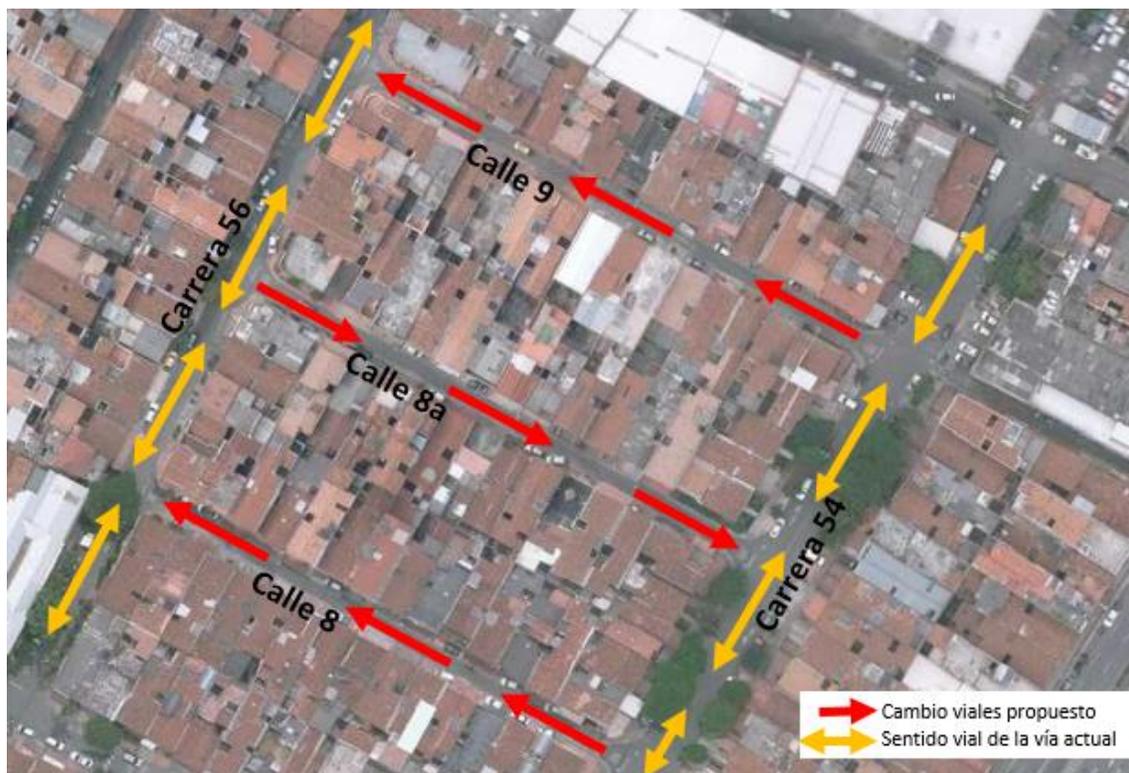
**Figura 32**  
*Cambios viales propuesta 1*

Una de las propuestas consiste en establecer un cambio de dirección en las vías de estudio. Específicamente, se sugiere que la calle 8 y la calle 9, ubicadas entre la carrera 54 y la carrera 56, adopten un sentido de circulación de Este-Oeste y que la calle 8ª que está entre la carrera 54 y la carrera 56 queden en sentido Oeste-Este.

La Propuesta 1, es la mejor opción que se tiene, ya que, los vehículos que llegan a la calle 9 con carrera 54, tanto del costado Norte como del costado Sur, actualmente toman la calle 9 en dirección Oeste. Al establecer un único sentido de circulación, se mejorará la eficiencia del tráfico y se garantizará una mejor seguridad a los residentes, reduciendo los conflictos y daños estructurales en los andenes. Esta medida contribuirá a una circulación más fluida y una mejor calidad de vida en el sector.

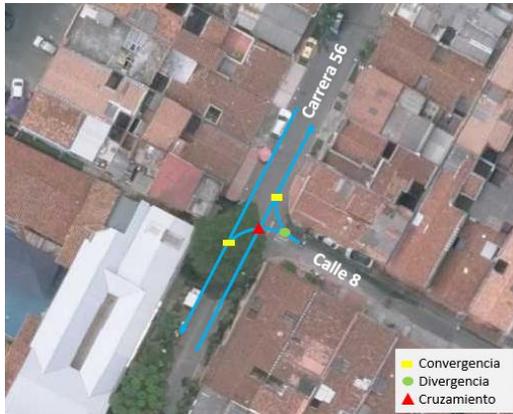
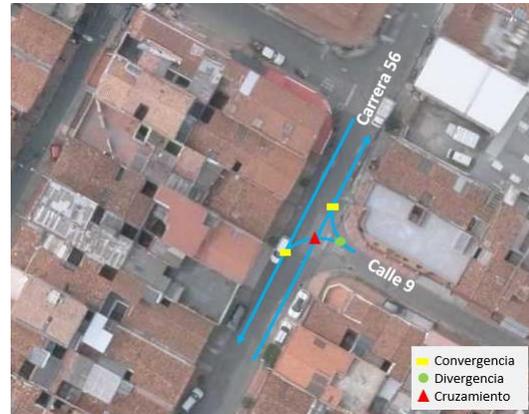
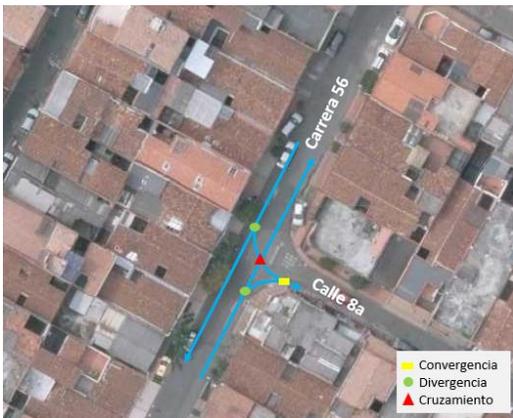
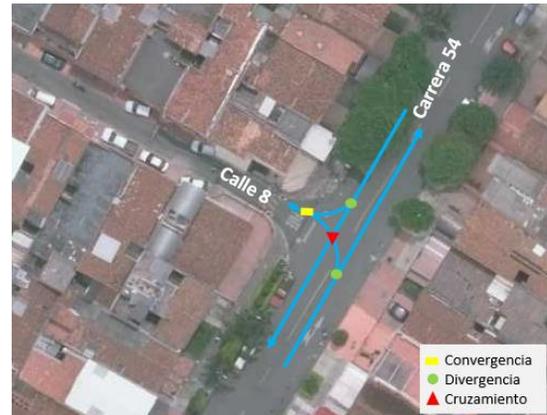
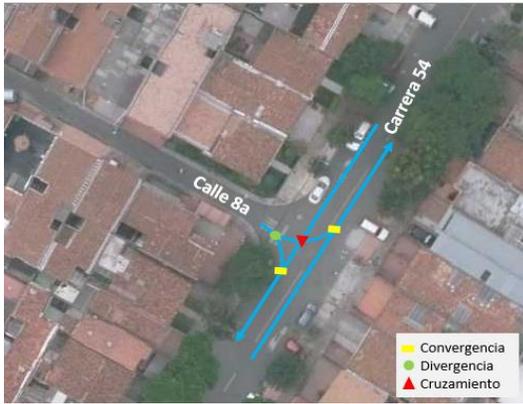
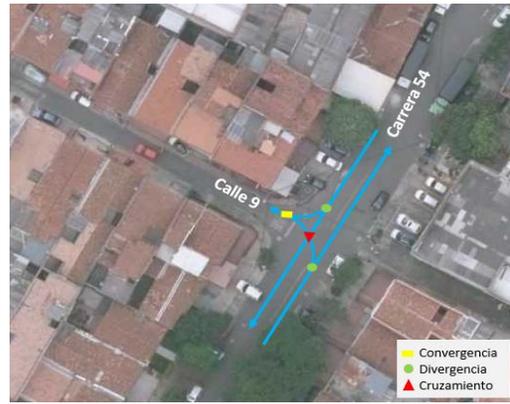
Puntos de conflictos de la propuesta del escenario 1.

**Figura 33**  
*Conflictos calle 8 con carrera 56.*

**Figura 35**  
*Conflictos calle 9 con carrera 56.*

**Figura 34**  
*Conflictos calle 8ª con carrera 56.*

**Figura 36**  
*Conflictos calle 8 con carrera 54.*

**Figura 37**  
*Conflictos calle 8ª con carrera 54.*

**Figura 38**  
*Conflictos calle 9 con carrera 54.*

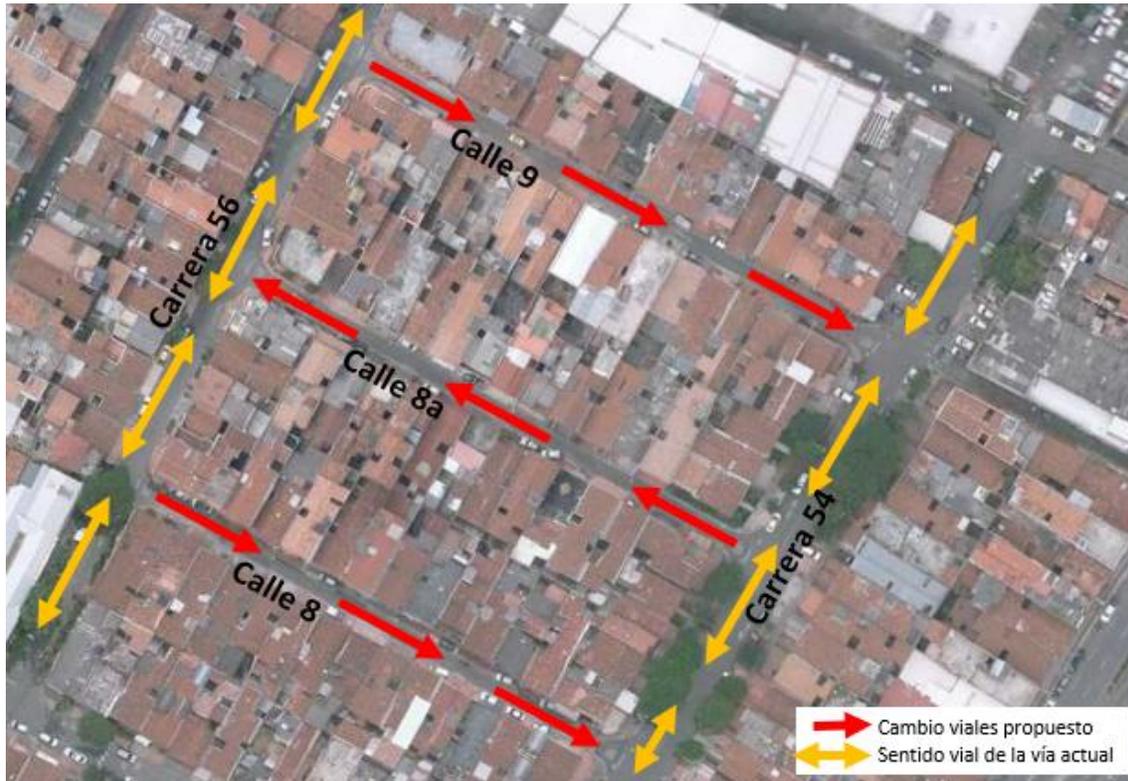
**Figura 39**  
*Cambios viales propuesta 2*

Por otro lado, la segunda propuesta que se propone es que la calle 9 y la calle 8 entre la carrera 54 y la carrera 56 funcionen en un sentido opuesto a la primera propuesta, es decir en sentido Oeste-Este mientras que la calle 8ª ubicada entre las mismas carreras ya mencionadas funciones en sentido Este-Oeste

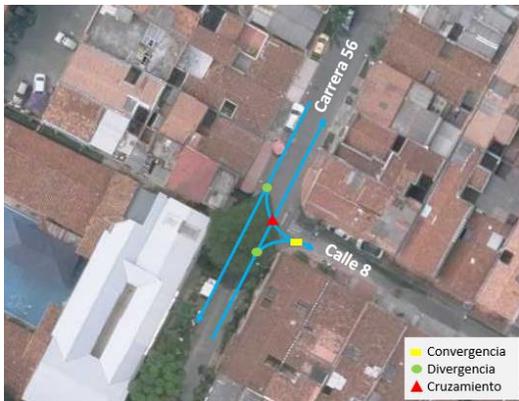
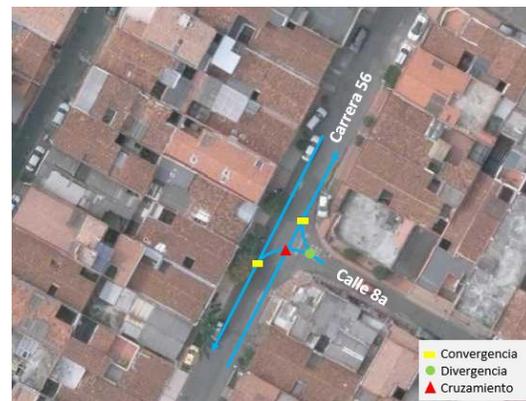
Las siguientes imágenes muestran los puntos de conflictos de la propuesta del escenario 2.

**Figura 40**  
*Conflictos calle 8 con carrera 56.*

**Figura 41**  
*Conflictos calle 8ª con carrera 56.*

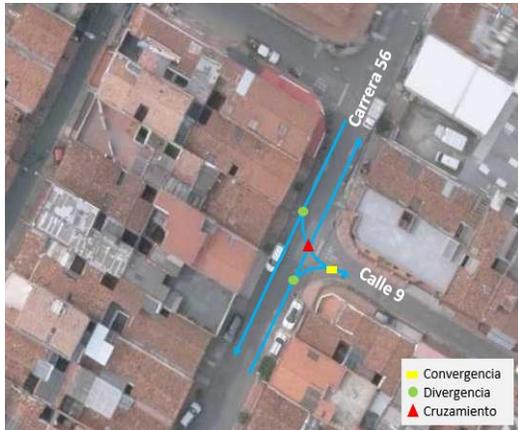
**Figura 42**  
*Conflictos calle 9 con carrera 56.*

Al igual que en la primera propuesta se encuentra la misma cantidad de reducciones con respecto al estado actual de la vía, con esta segunda propuesta se obtiene que en la calle 8 y 9 con la carrera 56 y la calle 8ª con la carrera 54 hay 2 puntos de divergencia, 1 de convergencia y 1 de cruzamiento, mientras que en la calle 8 y 9 con la carrera 54 y la calle 8ª con la carrera 56 hay 2 puntos de convergencia, 1 de divergencia y 1 de cruzamiento.

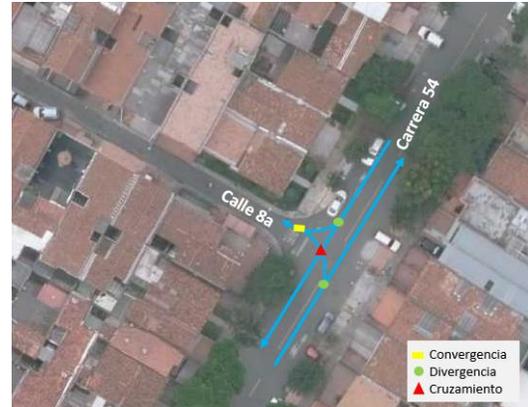
**Figura 44**  
*Conflictos calle 8ª con carrera 54.*

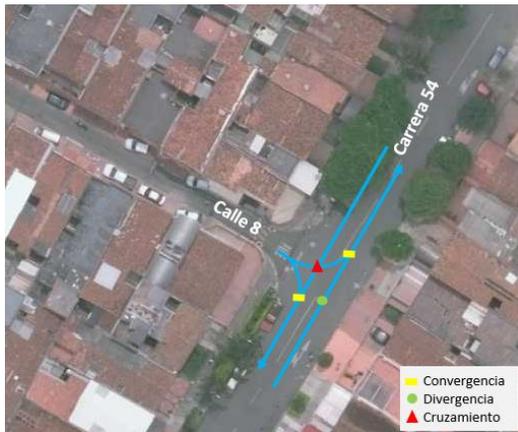
**Figura 43**  
*Conflictos calle 8 con carrera 54.*

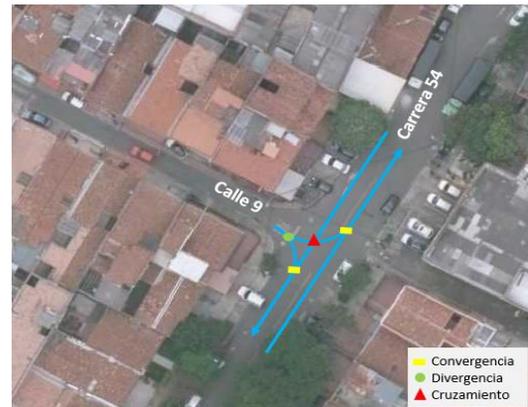
**Figura 45**  
*Conflictos calle 9 con carrera 54.*
