**PROTOCOLO PARA EL PROCESAMIENTO DE DATOS DE CAMPO EN  
AUSCULTACIÓN DE PAVIMENTOS PARA DAÑOS Y FISURAS POR MEDIO DE  
CÁMARAS DE ALTO RENDIMIENTO Y PROCESAMIENTO DE DATOS EN EL  
SOFTWARE LDis 2.7.9 PARA AIM INGENIEROS S.A.S.**

Informe de práctica académica presentado para optar al Título de Ingeniero Civil

Universidad de Antioquia  
Facultad de Ingeniería, Escuela Ambiental  
Ingeniería Civil  
Medellín  
2023

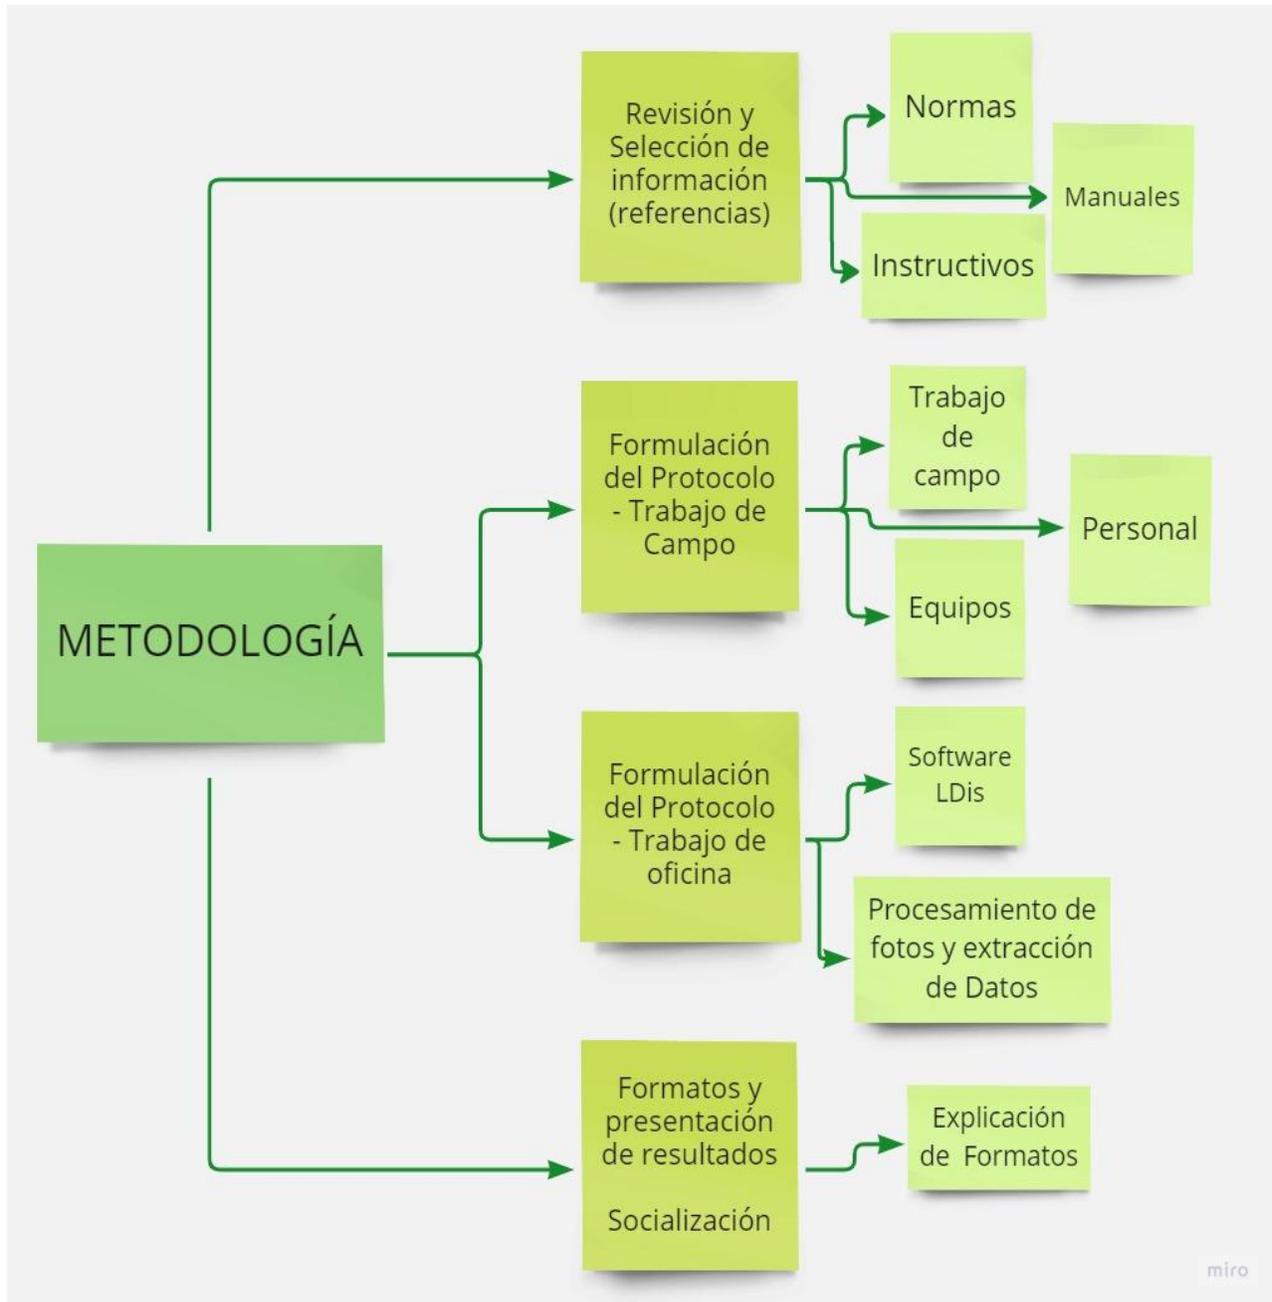
Figura 1. Metodología

Fase 1. Dicha fase consiste en revisar, estudiar y seleccionar referencias bibliográficas que estén relacionadas y permitan identificar aspectos importantes en temas de auscultación de vías y pavimentos, levantamientos de daños, mantenimiento y mejoramiento de pavimentos para la realización del proyecto. Se tendrán en cuenta principalmente normas y manuales como:

Fase 2. En esta fase se describirán y documentarán los procedimientos, métodos y trabajos de campo que deben ser realizados para consolidar el protocolo de levantamiento de daños tales como: descripción de los equipos y su calibración, explicación de los trabajos correspondientes en campo (metodología empleada), seguridad del personal en campo, posibles errores en las mediciones.

Fase 3. Realizar el procesamiento de la información capturada en campo, por medio de trabajo realizado en oficina en el software LDis 2.7.9, realizar la selección del registro fotográfico, identificar los daños y las fisuras pertenecientes a las vías que se vayan a evaluar, verificación de la severidad de los daños y fisuras y de esta manera poder realizar una adecuada extracción de los datos para poder ser trabajados luego en los formatos correspondientes.

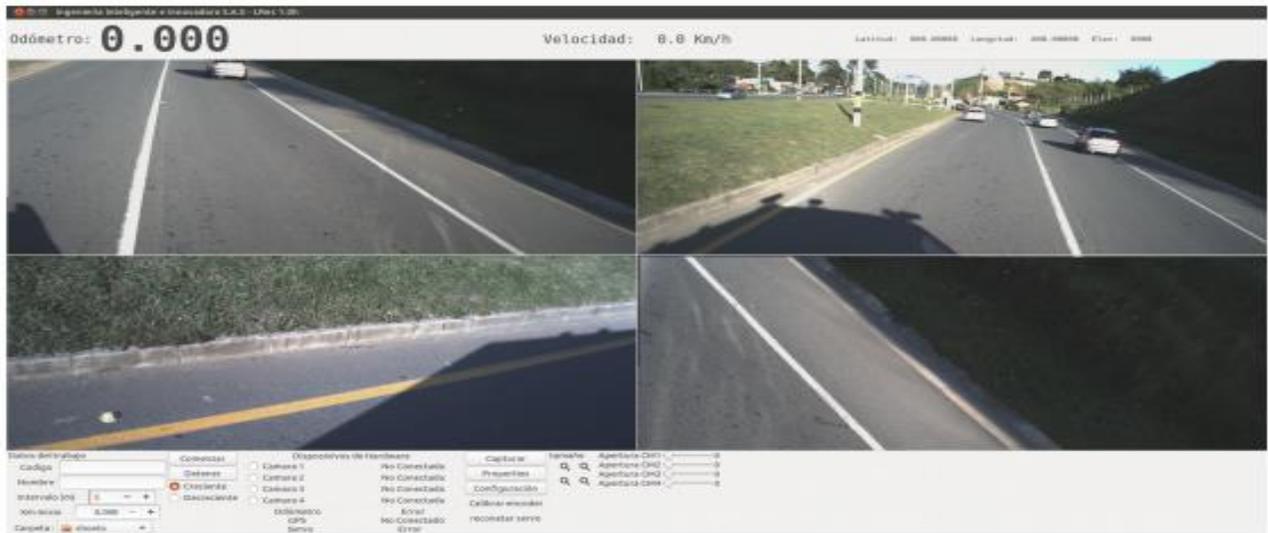
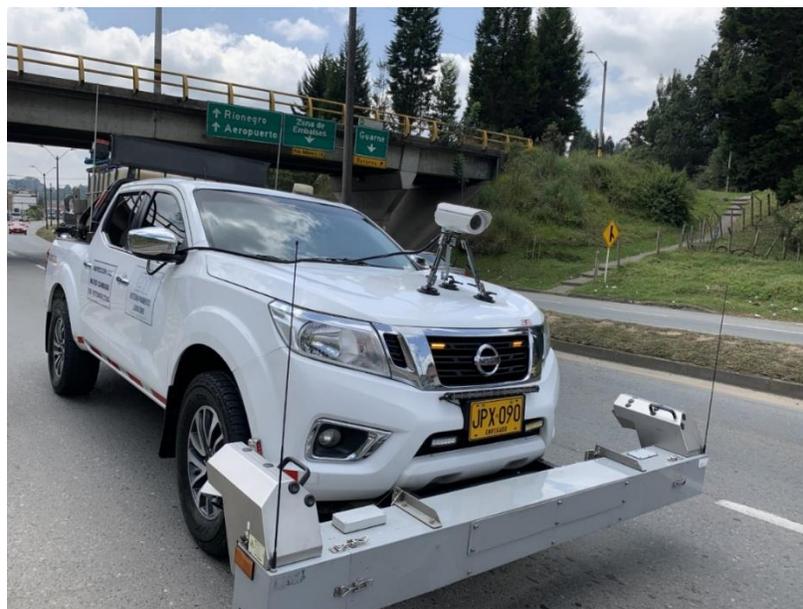
*Ilustración 1. Equipo de video para auscultación de Daños y Fisuras.*

Para el levantamiento de los daños y fisuras se necesita un equipo completo de registro, descripción y clasificación de los daños en los diferentes pavimentos de las vías del país, tal como se muestra en la Ilustración 1.

- Dos cámaras de video de alto rendimiento, estas cámaras vienen con su respectivo hosting, con sus accesorios correspondientes y además cada cámara cuenta con sus lentes de alta definición con una resolución de 1920X1200 pixeles.
- Computador portátil conectado y adaptado a las cámaras para la recepción de los datos obtenidos, con pantalla de resolución full HD y viene con su teclado y mouse.
- Software de captura de imágenes integrado directamente a las cámaras y al computador para la recolección de imágenes.
- Sistema de Posicionamiento GPS
- Inversor de potencia, el cual distribuye la energía y alimenta al computador y al software.
- Vehículo en el cual son instaladas las cámaras y el equipo completo de video para la captura de los datos en las vías, este vehículo debe ser espacioso para un óptimo trabajo de campo.

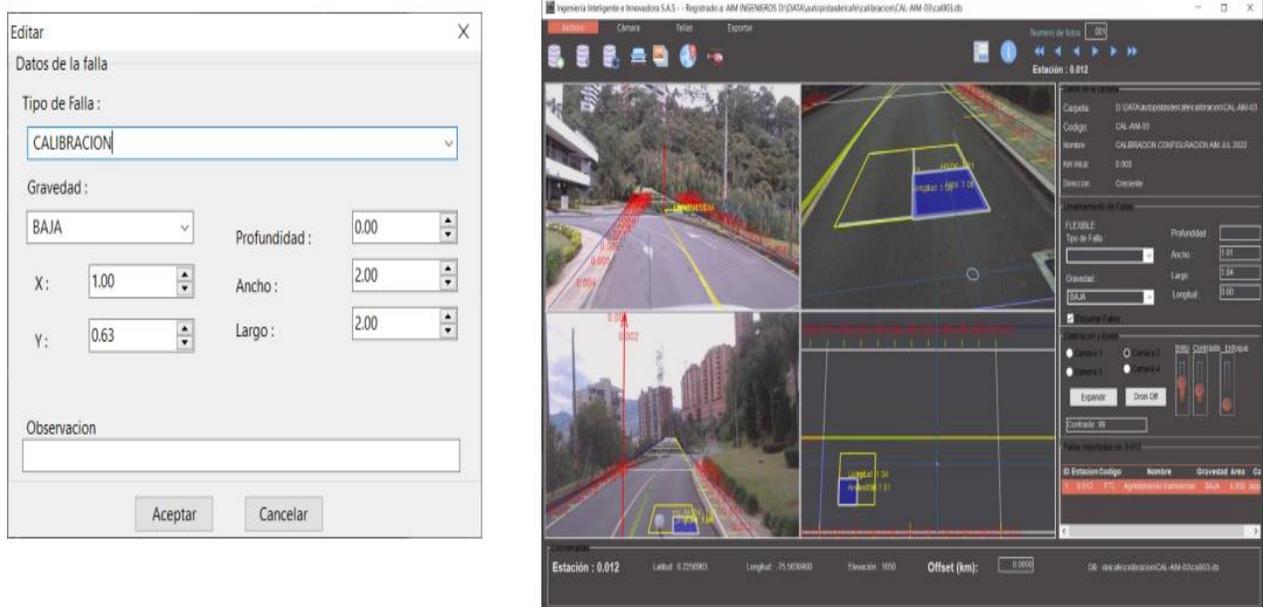
*Ilustración 2. Calibración del equipo de video*

Para la calibración de las cámaras procede entonces, por parte del personal autorizado y capacitado , trazar sobre la vía pavimentada dos cuadrados, un cuadrado externo de 2 m de lado y un cuadrado interno de 1 m de lado, al par de cuadrados ya dibujados en el pavimentos se les toma el registro fotográfico con las cámaras y se pasa al software, en este se miden y se verifican las medidas de los cuadrados (Ilustración 2), por último se compara la diferencia en las mediciones y tanto para el eje X como el eje Y se tiene un error máximo del 7.5%

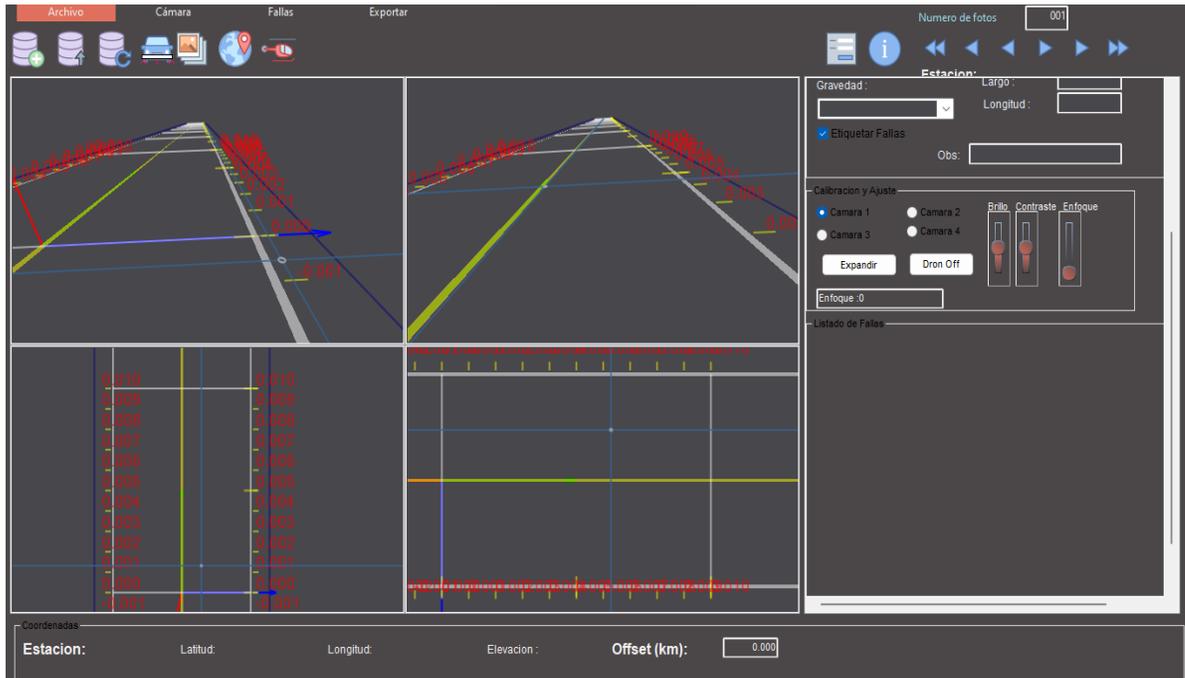
*Ilustración 3. Ventana principal Software LDis*

- Panel de Levantamiento de Fallas: permite mirar el tipo de falla presentada en el pavimento, la gravedad de la misma, sus medidas y un espacio para observaciones.

- Panel de Calibración y ajuste: ayuda a visualizar mejor las imágenes, teniendo ajustes de brillo, contraste y enfoque, además poder expandir alguna de las vistas disponibles a un tamaño considerable para mejor evaluación de las fallas.

- Panel de Listado de Fallas: al ir seleccionando y clasificando las fallas, estas se podrán ver listadas en este panel, según la foto que estén, se irán enumerando para un mejor registro, mostraran el número, estación o foto, código, nombre, gravedad, área y el carril donde se encuentre, además se puede modificar desde este panel cada una de las fallas registradas previamente.

- Panel de Archivo, Cámara, Fallas y Exportar.
    - a. Archivo: permite cargar una nueva base de datos o abrir una previamente creada, cargar las carpetas con las fotos, cargar un KML y visualizar la cantidad de fotos y seleccionar la deseada.

- c. Fallas: en esta opción se puede abrir el catálogo seleccionado de fallas y de igual manera insertar o quitar alguna falla o daño, permite insertar un ancho o área en el panel principal, presenta tres opciones en las que se selecciona el tipo de pavimento y organizar algunas medidas en general

- d. Exportar: esta última opción está relacionada con terminar algún recorrido de fotos ya que permite exportar las fotos con las fallas encontradas, se genera un archivo Excel donde se visualizan cada una de las fallas encontradas en orden con sus características, de igual manera permite exportar la ubicación del tramo con las fotos y falla o generar un paquete completo que puede ser guardado en el computador.

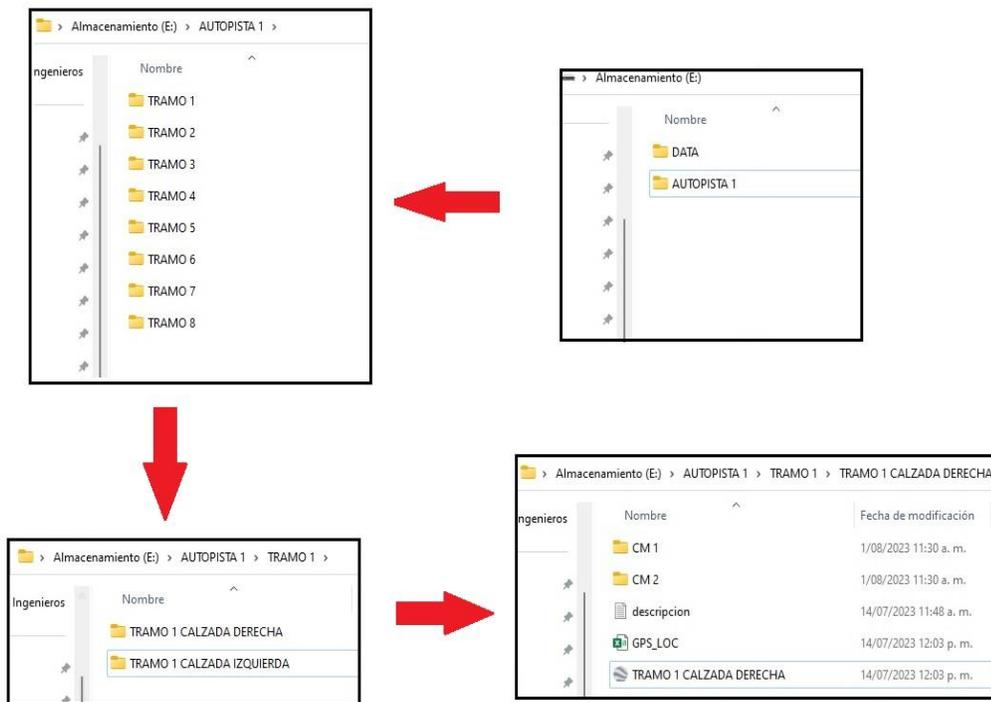
*Ilustración 4. Disposición de archivos en el disco duro*

Luego de recibir el disco duro por parte del personal de trabajo de campo con todas las carpetas y datos en relación con la vía a evaluar, tales como: carpetas con registro fotográfico, KML (localización del proyecto), descripción y GPS localización (ver Ilustración 4) y de haber hecho un reconocimiento previo de dicha vía se procede a abrir el software para el levantamiento de daños y fisuras.

- CM1 formato JPG
- CM2 formato JPG
- Descripción formato Documento de texto
- GPS\_LOC Formato Excel
- KML

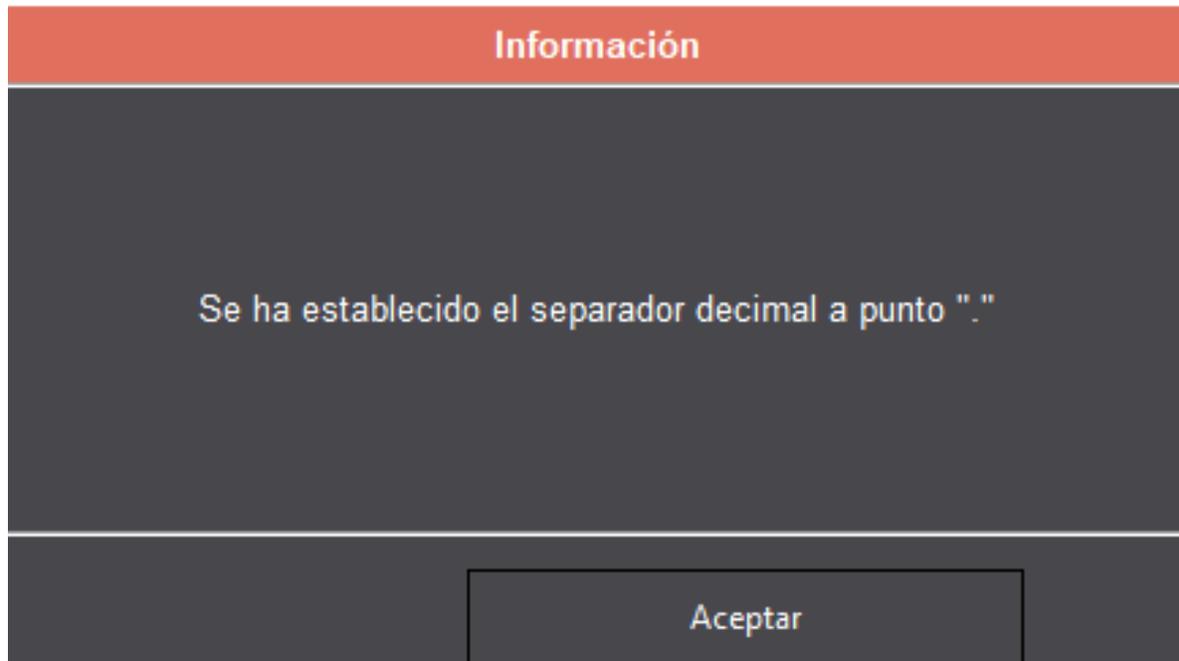
*Ilustración 5. Separador decimal*

1. Se abre el software LDis 2.7.9 para el levantamiento de daños y fisuras el cual mostrará en primer aviso como se ha establecido el separador decimal (ver Ilustración 5) y al darle en “Aceptar” se abre el panel principal del software.

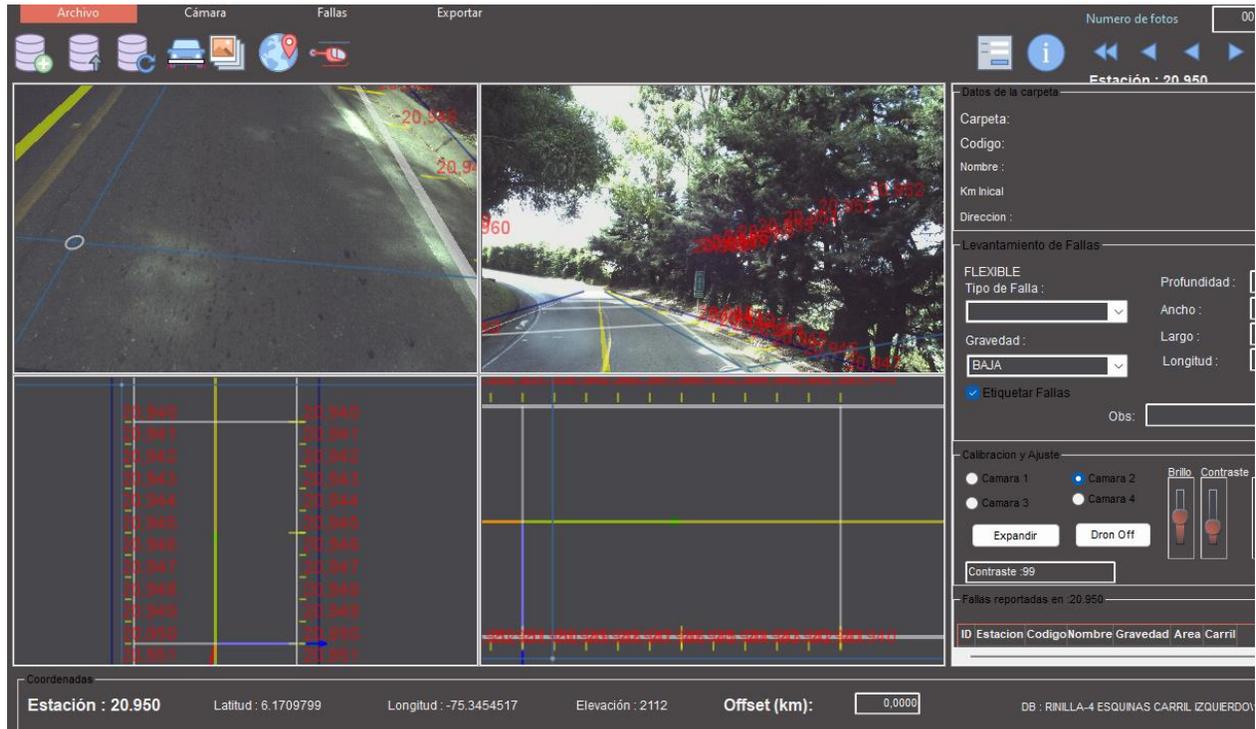
*Ilustración 6. Cargar imágenes – Panel principal*

2. En primer lugar corresponde a cargar las fotos, en el panel principal en la opción Archivo se procede a dar clic en el icono de imagen: “cargar imágenes”, se despliega una ventana donde se selecciona la capeta donde se encuentra uno de los tramos de la vía y se abren los archivos lo que permite cargar las fotos para su visualización. Mínimamente se trabajan con dos vistas del pavimento, es decir, cámara 1 y cámara 2. Ilustración 6

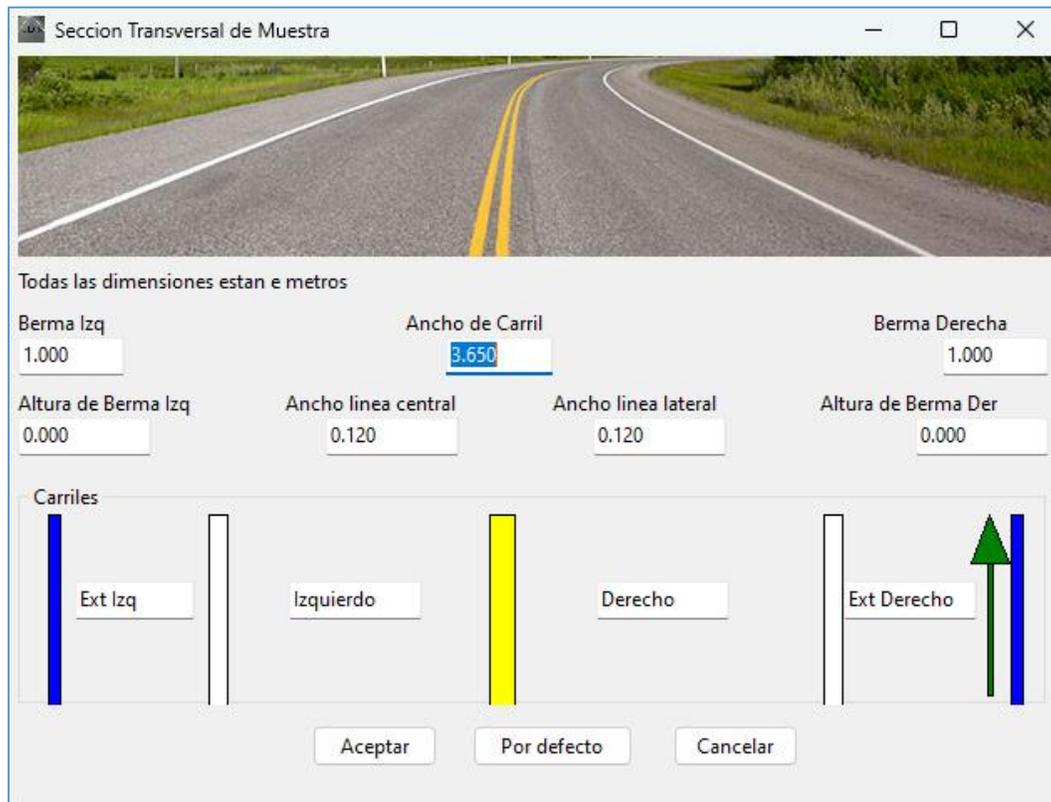
*Ilustración 8. Medidas para la vía*

4. En este punto se comienza con el levantamiento de daños y fisuras, en la parte superior izquierda de la ventana del software en la opción Cámara se encuentra el botón “Sección de vía” con el cual se pueden organizar las medidas de la vía como se muestra en la Ilustración 8 e ir modificando estos valores a lo largo del recorrido.

5. Cada cámara muestra las líneas de división para identificar las bermas, las líneas laterales y centrales, los carriles y un abscisado cada 10 m, estas guías no siempre coinciden con los ejes horizontales reales de las vías por lo cual se deben de cuadrar manualmente, este procedimiento se realiza por medio de teclas con funciones rápidas moviendo y rotando los ejes en 3D, las teclas se muestran en la Tabla 4:

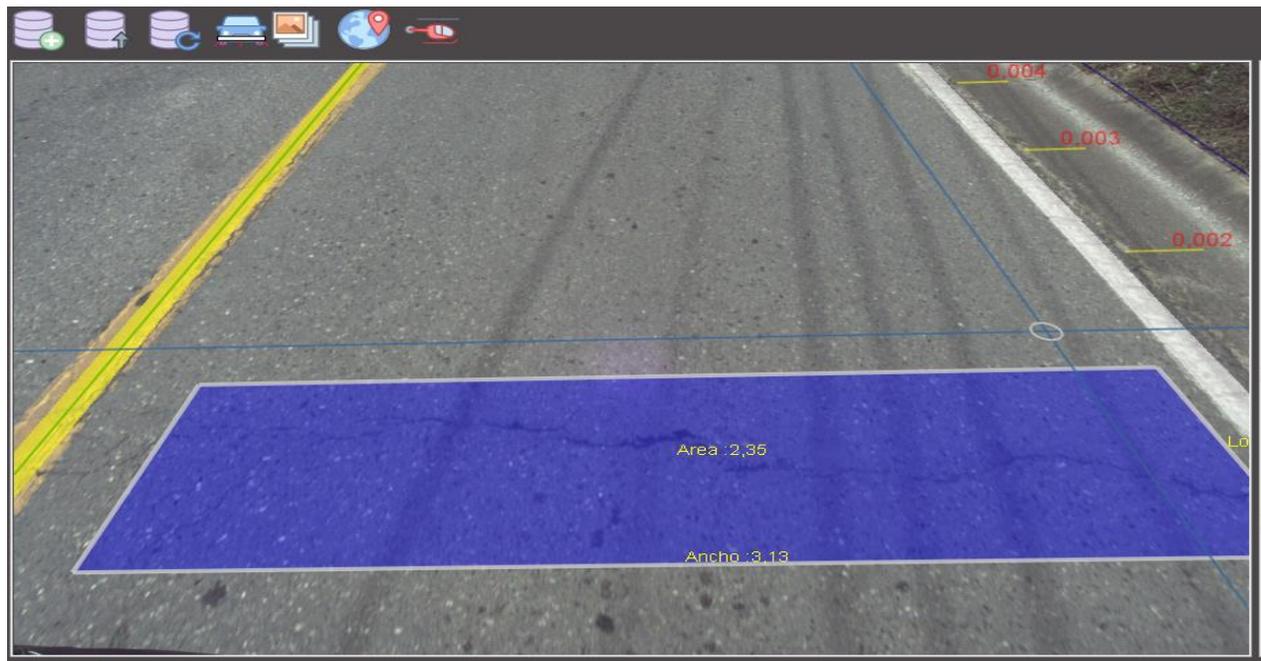
*Ilustración 9. Registro de Daños y Fallas*

6. A medida que se pasan las fotos y en alguna de estas se identifica algún daño o fisura sobre el pavimento flexible o pavimento rígido se procede con su registro, se alinea las guías con los ejes reales con las teclas mencionadas anteriormente y con el cursor se traza un rectángulo alrededor del daño (Ilustración 9), de esta manera se identifica que área del pavimento puede estar afectada.

Referente al Software LDis 2.7.9 el cual, para ir clasificando las diferentes Fallas presentadas en los pavimentos de las vías, lo hace por medio de rectángulos o cuadrados que varían su largo y ancho, estas medidas en muchos casos no suelen ser tan significativas debido a que son demasiadas pequeñas en comparación con el área total del tramo de vía que se esté evaluado, sin embargo, en ocasiones las áreas seleccionadas para algún deterioro puede ser un tanto mayor de lo que realmente puede estar afectado debido a la forma de selección y clasificación del sistema, esto ayuda a contemplar una mayor área asegurando mayor confiabilidad en los resultados, pero sería de gran ayuda que tuviera la posibilidad de generar formas libres para ser más precisos con las áreas sin necesidad de generar errores en el cálculo final.

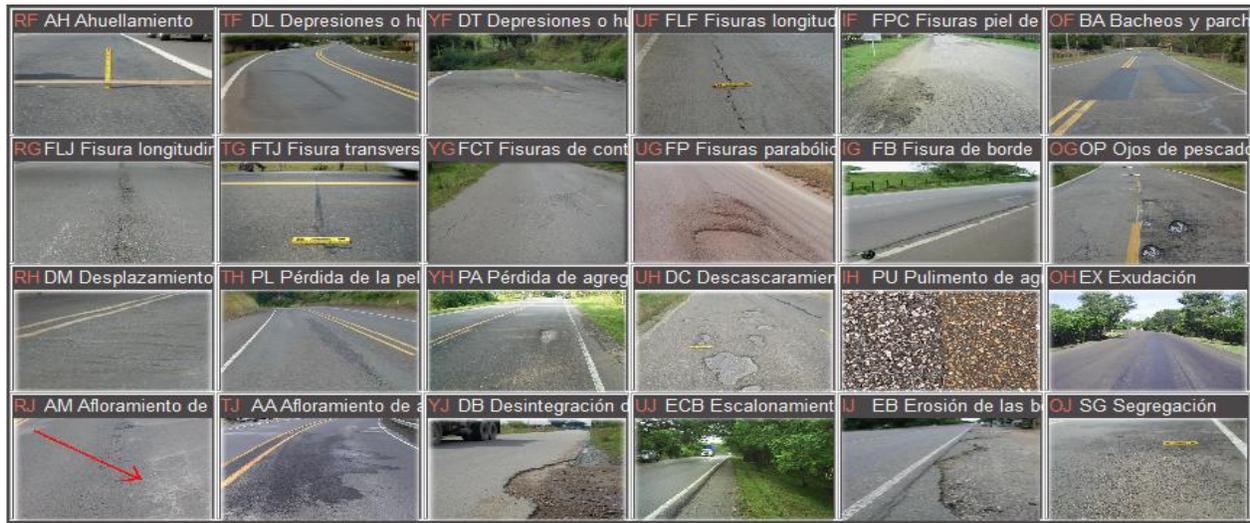
*Ilustración 10. Catalogo y selección de tipo de falla*

7. Al tener seleccionada el área se abre el catálogo de fallas mostrado en la Ilustración 10 presionando la tecla f y entre todas las opciones se selecciona la que se asemeje al daño o fisura encontrado y esta queda registrada en el panel de listado de fallas, se repite este proceso para la totalidad de las fotos en las que se identifiquen más daños o fisuras y para cada uno de los tramos que conforman la vía.

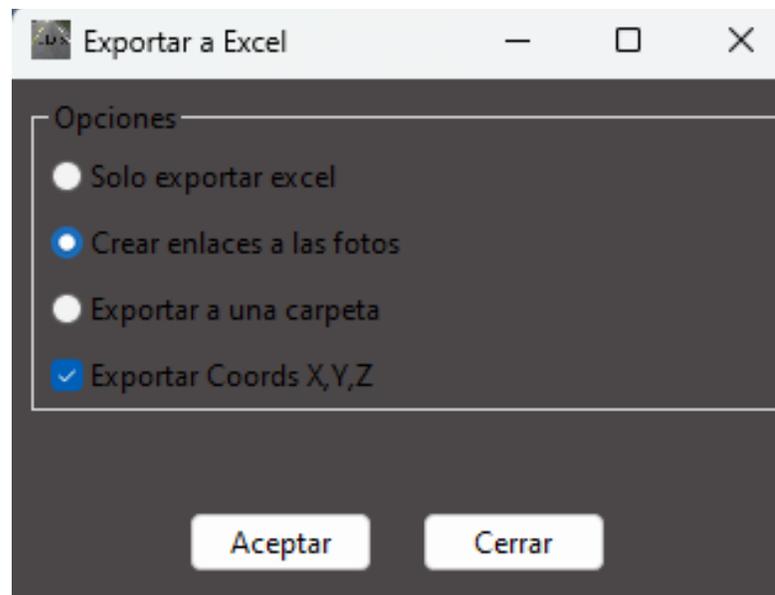
*Ilustración 11. Exportar Excel*

8. Al momento de ir finalizando cada tramo es pertinente extraer los datos, en la Opción Exportar, damos clic en Excel, se abre una pequeña ventana como la de la Ilustración 11 en la que seleccionamos dos opciones: “Crear enlaces a la fotos” y “Exportar Coords X,Y,Z” de esta manera damos en aceptar y guardamos el archivo formato xlsx en la carpeta que dispongamos para dicho tramo de vía.

Cada uno de los archivos guardados correspondiente a cada tramo de la vía se dispone entonces para ser editado, seleccionar los valores medidos y disponerlos en los formatos que se explicaran más adelante. Cada archivo viene con los datos distribuidos por columnas de la siguiente manera como se muestra en la Ilustración 12.

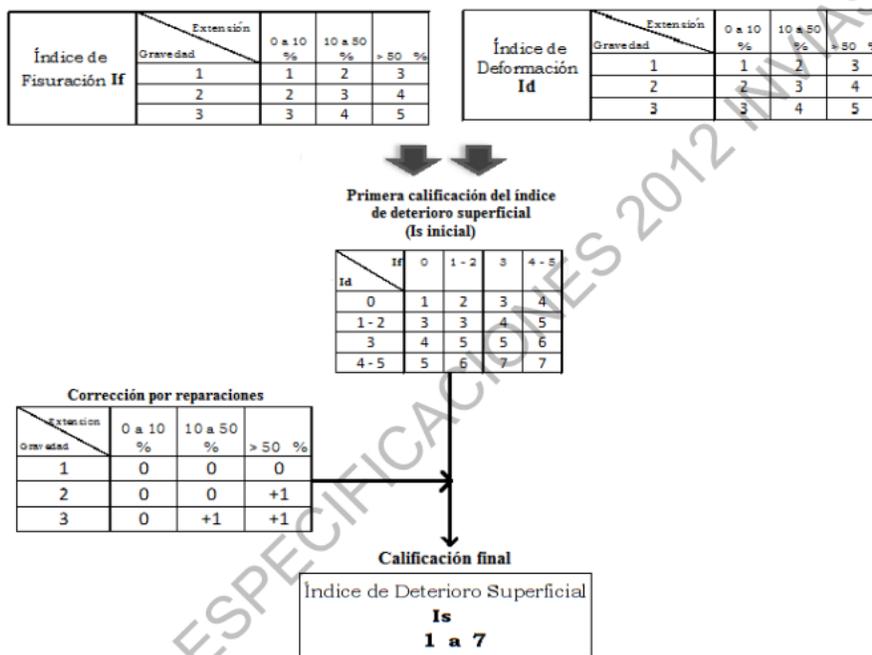
**Ilustración 13. Tablas para  $l_f$  y  $l_d$  – cálculo del  $I_s$**

Por último, se calcula el Índice de Deterioro superficial el cual corresponde a la combinación del cálculo de  $l_f$ : Índice de fisuración el del  $l_d$ : Índice de deformación de acuerdo con la Ilustración 13 donde se muestran las tablas y el paso a paso:

Esta metodología francesa permite realizar una auscultación adecuada para pavimentos asfálticos ya que establece un Índice de deterioro superficial calculado a partir del área afectada sobre la longitud total de vía. Se caracteriza por ser una metodología de fácil entendimiento debido a que clasifica la totalidad de los daños en dos categorías (Tabla 5 y Tabla 6): Tipo A y Tipo B, de igual manera presenta 3 niveles de severidad para cada uno de los deterioros y muestra los procedimientos para plasmar los resultados encontrados y calcular el Índice de deterioro superficial.

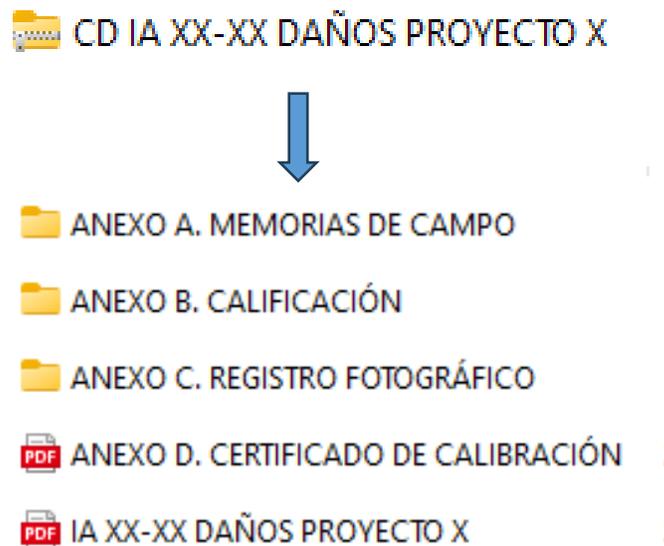
**Ilustración 14. Carpeta de entrega**

- MEMORIAS DE CAMPO
- CALIFICACIÓN
- REGISTRO FOTOGRAFICO
- CERTIFICADO DE CALIBRACIÓN
- INFORME
