**PROPUESTA DE INSTRUMENTO PARA LA RECOLECCIÓN DE
DATOS EN CAMPO PARA EL MONITOREO DE OBRAS DE
PROTECCIÓN COSTERA ESTRUCTURALES EN EL SECTOR TURBO
- ARBOLETES, ANTIOQUIA (CARIBE COLOMBIANO)**

**Universidad de Antioquia
Facultad de Ingeniería (Escuela Ambiental)
Turbo, Colombia
2020**

Informe de práctica académica presentado como requisito para optar al título de:
Ingeniera Oceanográfica

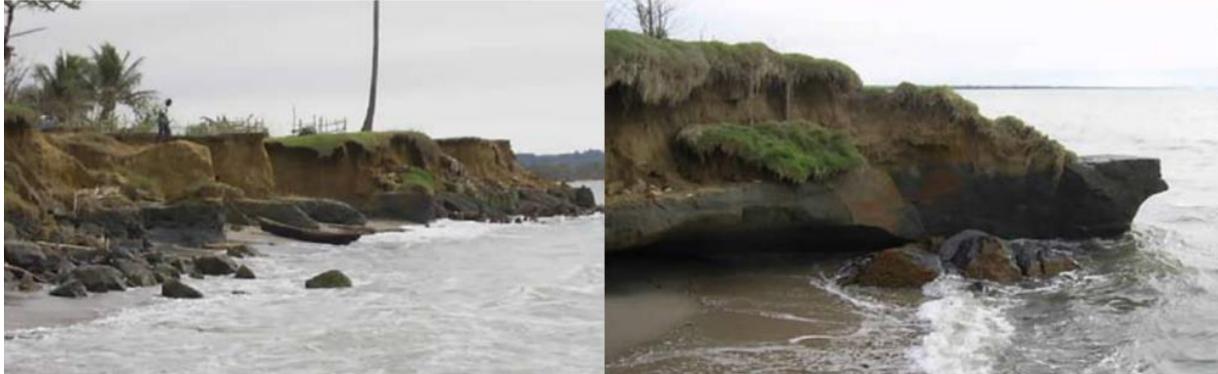
Figura 1. Erosión por escorrentía y socavación en la base de taludes sobre rocas no cohesivas en el sector costero de Zapata, Antioquia (Colombia). Fuente: (Posada & Henao., 2008)

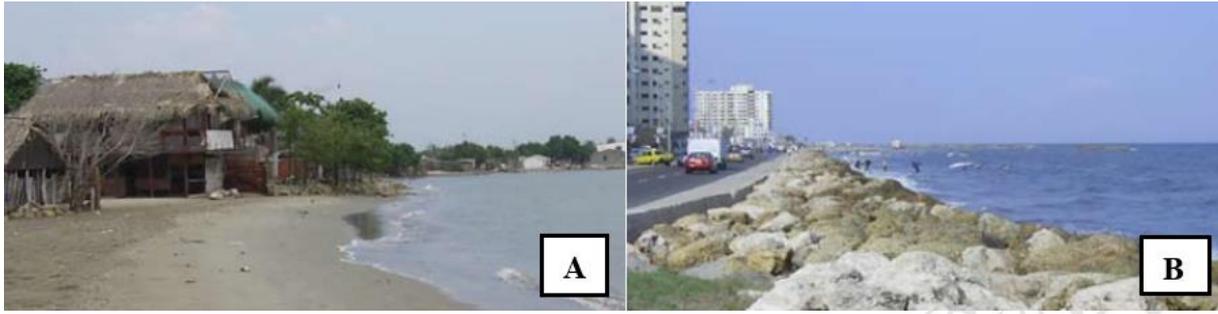
Figura 2. A) Viviendas muy cercanas al mar en La Boquilla, Cartagena; B) Enrocado en una avenida en Cartagena, Colombia. Fuente: Posada & Henao, 2008

Dentro de los factores antrópicos que favorecen la erosión costera se menciona la extracción de arenas en las playas y en el lecho de los ríos, pues esto genera pérdidas de material necesario para nutrir de sedimentos a las playas, este material es normalmente utilizado por la comunidad aledaña a la zona para la construcción de viviendas. Además, la construcción de infraestructura turística, la extensión de áreas portuarias, los dragados de sedimentos, los dragados de canales para la navegación o control de inundaciones en la línea de costa no solo modifica la batimetría o propagación del oleaje, también modifica las corrientes de deriva litoral y por lo tanto de transporte y distribución de sedimentos que llega a la zona. Asimismo, la construcción de obras fijas en las zonas intermareales, playas y dunas, modifican los procesos de transporte de sedimentos que se dan naturalmente en estas zonas ocasionando un fenómeno que se conoce como rigidización del sistema costero. Muchas de estas obras se construyen como obras de protección costera, siendo destacable la ausencia de estudios técnicos que sustentan su implementación, lo cual provoca un aumento de la erosión en zonas aledañas potenciando el problema en el litoral (Posada & Henao., 2008) (Figura 2).

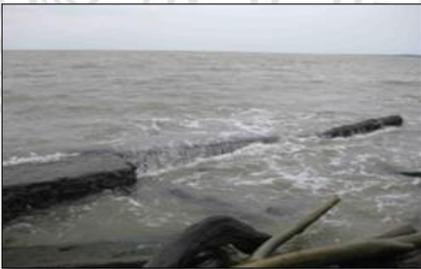
Tipo de Obra de protección costera dura	Objetivo	Función principal	Imagen
Dique	Prevenir o mitigar inundaciones de zonas costeras bajas	Separación entre la línea de costa y las zonas bajas en tierra

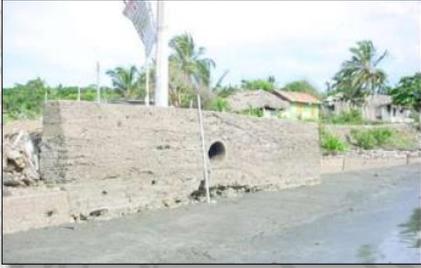
Muro de contención	Evitar deslizamientos de tierra, proteger de la acción del oleaje	Refuerzo de parte del perfil de playa

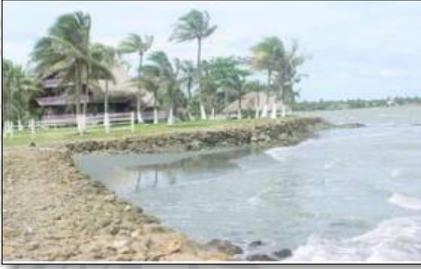
Revestimiento	Proteger la línea de costa contra la erosión	Refuerzo de parte del perfil de playa

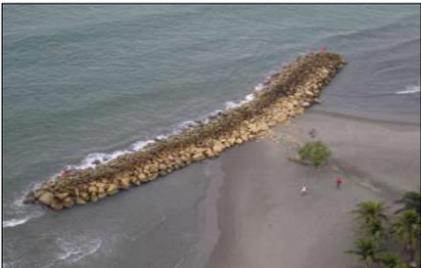
Rompeolas	Proteger puertos y obras contra oleaje y corrientes	Disipación de energía de oleaje y/o reflexión del oleaje hacia mar adentro

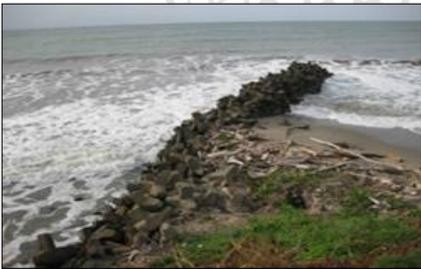
Espigón	Prevenir erosión costera	Reducción de transporte longitudinal a la playa

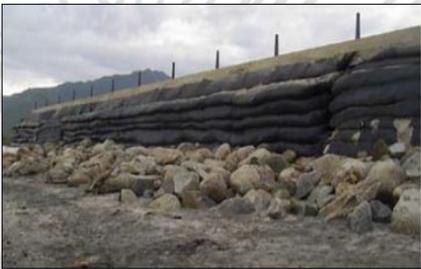
Geotextiles	Prevenir erosión costera	Escudo contra la acción del oleaje

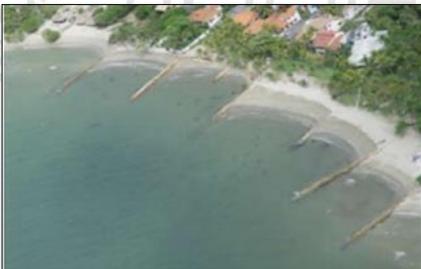
Baterías de espolones	Ganar playa	Atrapar arena de la corriente litoral para formar playa

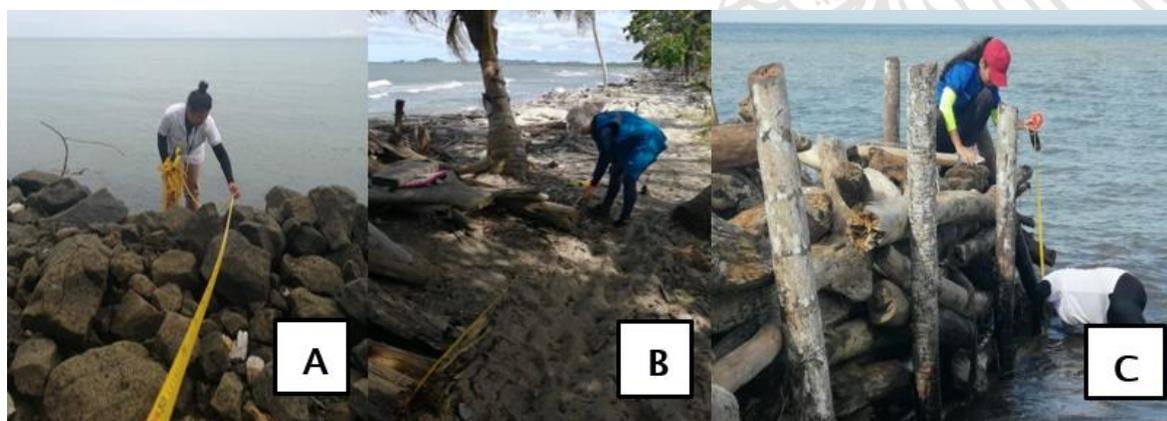
Figura 4. A) Mediciones en celda experimental (Zapata, Necoclí). B) Mediciones en espigones (El Carlo, Necoclí). C) Mediciones en espigones (Punta de Piedra, Necoclí)

La recolección de datos en campo se realizó mediante inspección directa y encuestas (Figura 4) de acuerdo con el criterio de los contratistas de CORPOURABA y utilizando la metodología que tienen determinada para sus estudios.

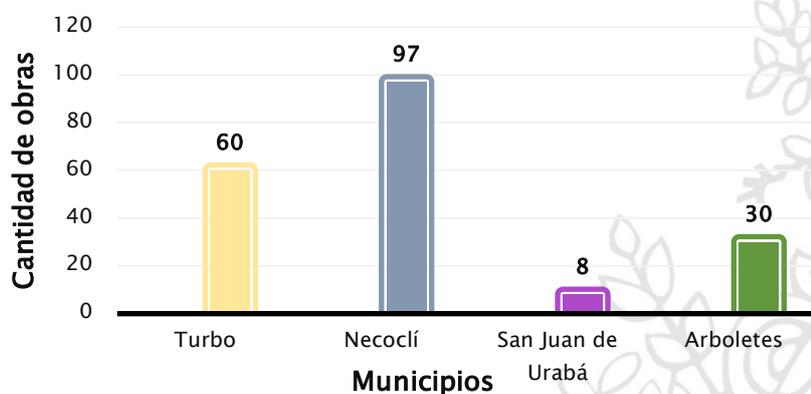
Gráfico 2. Cantidad de obras registradas en cada municipio

Como se puede observar en el anterior gráfico, el municipio en el cual se registran más obras de protección costera estructurales es Necolí con una cantidad de 97 construcciones (el 49,7% del total de obras estructurales registradas en el litoral antioqueño), en segundo lugar, se encuentra el municipio de Turbo con 60 obras registradas (30,8 %), luego Arboletes con 30 (15,4%) y en el último lugar se encuentra San Juan de Urabá con un total de 8 (4,1%) obras registradas.

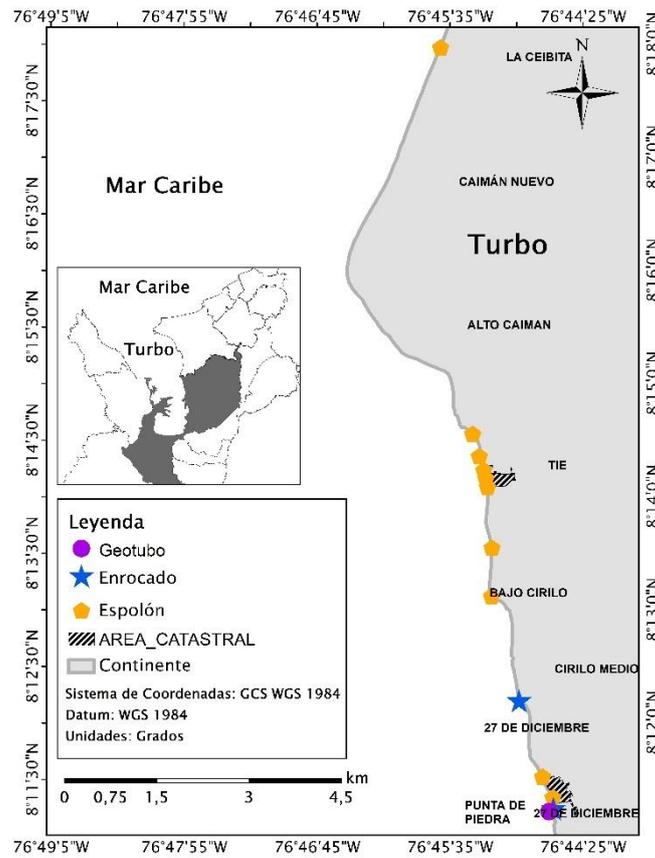
Figura 5. Mapa de la distribución de obras de protección costera estructurales en el municipio de Turbo. Zona norte

El municipio de Turbo tiene una línea de costa de 222 Km aproximadamente, la cual está ocupada en algunas zonas por obras de protección costera. En la Figura 5 y 6, se observa la ubicación de dichas obras a lo largo del litoral y las zonas donde hay mayor concentración de estas. En la zona norte (Figura 5), se evidencia que la mayoría de obras se encuentra entre Punta de Piedra y Tíe, que abarca una longitud de litoral de aproximadamente 2 Km de costa (equivalente al 0,9% del litoral de Turbo). En la zona sur (Figura 6), se muestra que entre el sector Punta las Vacas y las Playas Urbanas se encuentran la mayor cantidad de obras, abarcando alrededor de 2,2 Km de costa (aproximadamente el 1%). De acuerdo a lo anterior, se evidencia que alrededor del 2% de la línea de costa de Turbo, se encuentra ocupada por la mayor parte de las obras de protección costera del municipio.

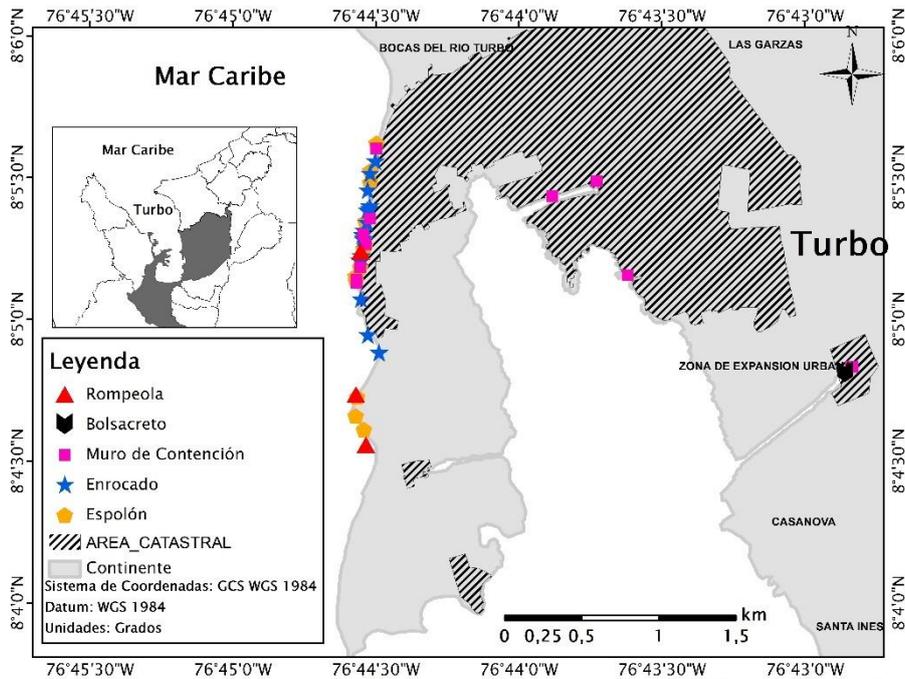
Figura 6. Mapa de la distribución de obras de protección costera estructurales en el municipio de Turbo. Zona sur

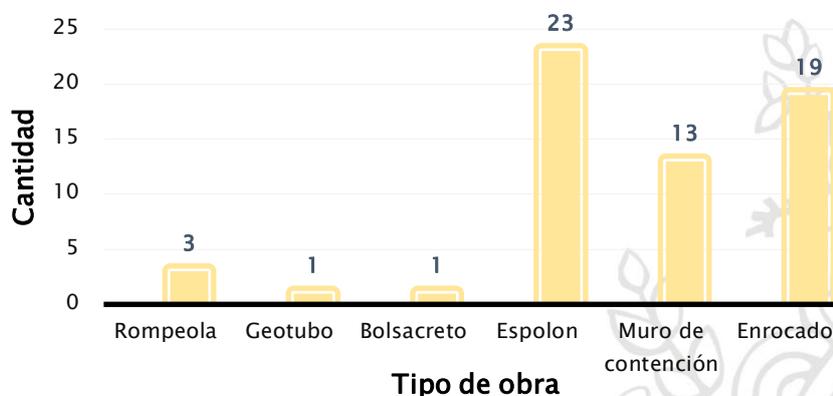
Gráfico 3. Cantidad de obras registradas en el municipio de Turbo

Tal como se observa, la presencia de estructuras tipo espolón, enrocado y muro de contención (Figura 7B) predominó por encima de las estructuras tipo rompeola, geotubo (Figura 7A) y bolsacreto (cantidades de 3, 1 y 1 respectivamente).

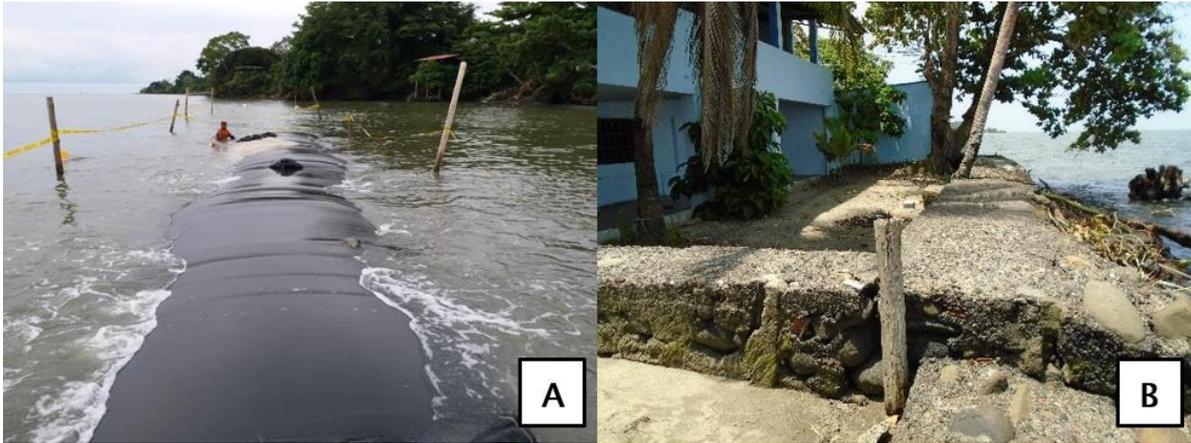
Figura 7. Obras estructurales del municipio de Turbo. A) Geotubo. B) Muro de contención

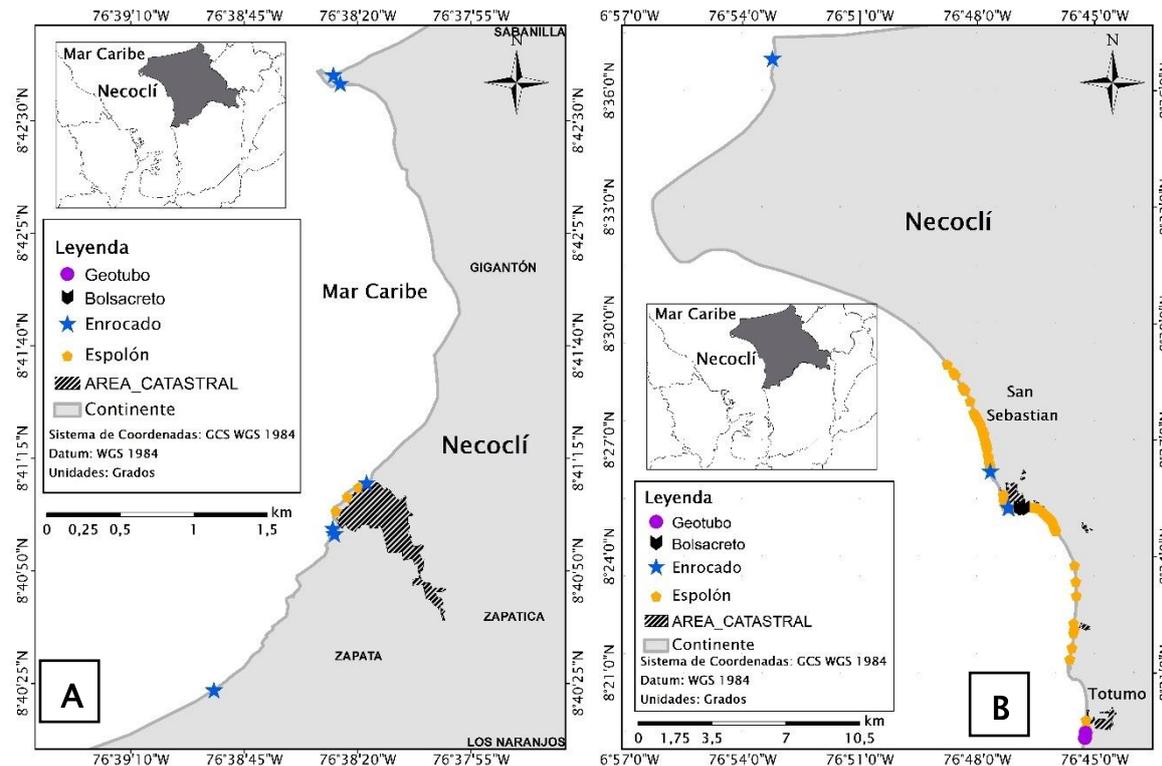
Figura 8. Mapa de la distribución de obras de protección costera estructurales en el municipio de Necoclí. A) Zona norte. B) Zona sur

Necoclí cuenta con aproximadamente 91 Km de línea de costa, la cual está ocupada en algunas zonas por obras de protección costera. En la Figura 8, se observa la ubicación de dichas obras a lo largo del litoral y las zonas donde hay mayor concentración de estas. En la zona norte (Figura 8A), se evidencia que la mayoría de obras se encuentran en el corregimiento de Zapata, que abarca una longitud de litoral de aproximadamente 530 m de costa (equivalente al 0,6% del litoral de Necoclí). En la zona sur (Figura 8B), se muestra que entre el sector Totumo y Río Necoclí (siendo más predominante la presencia de obras en San Sebastian) se encuentran la mayor cantidad de obras, abarcando alrededor de 17,3 Km de costa (aproximadamente el 19%). De acuerdo a lo anterior, se evidencia que alrededor del 19,6% de la línea de costa de Necoclí, se encuentra ocupada por la mayor parte de las obras de protección costera del municipio.

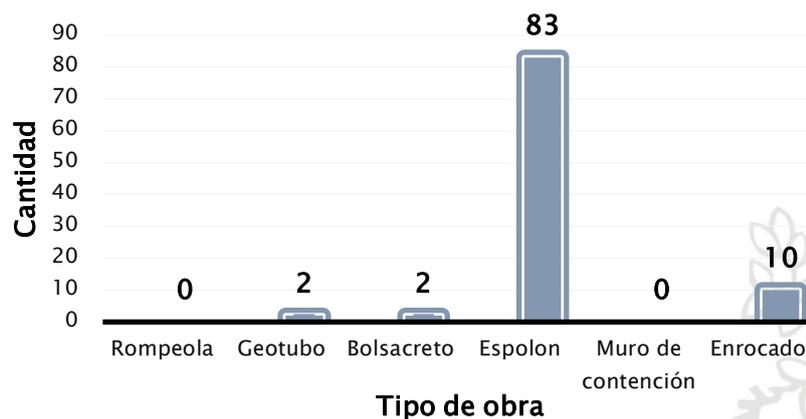
Gráfico 4. Cantidad de obras registradas en el municipio de Necoclí

Necoclí es el municipio con mayor cantidad de obras de protección costera estructurales registradas, en el Gráfico 4 se observa con gran claridad que las obras tipo espolón son las que más abundan en este lugar con una cantidad de 83 construcciones de este tipo. Por otro lado, también se registraron 10 enrocados (Figura 9), dos geotubos y dos bolsacretos.

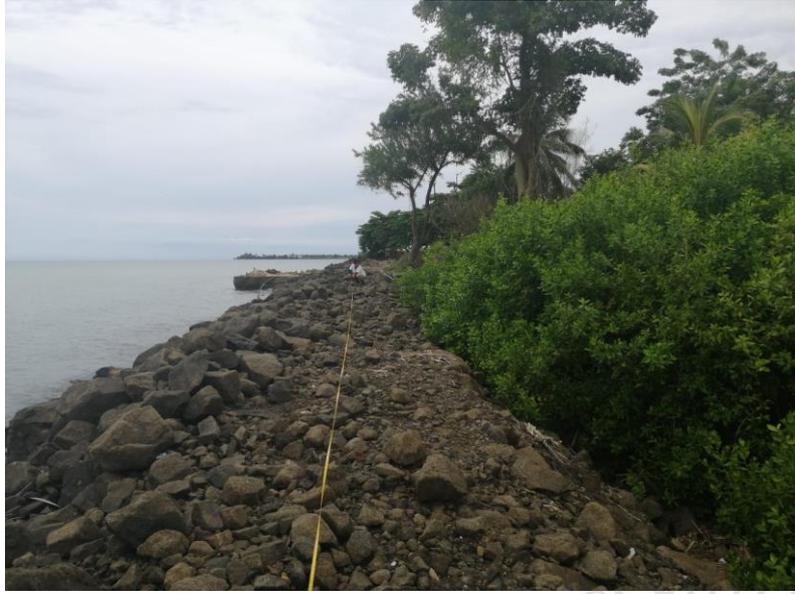
Figura 9. Enrocado en el municipio de Necoclí

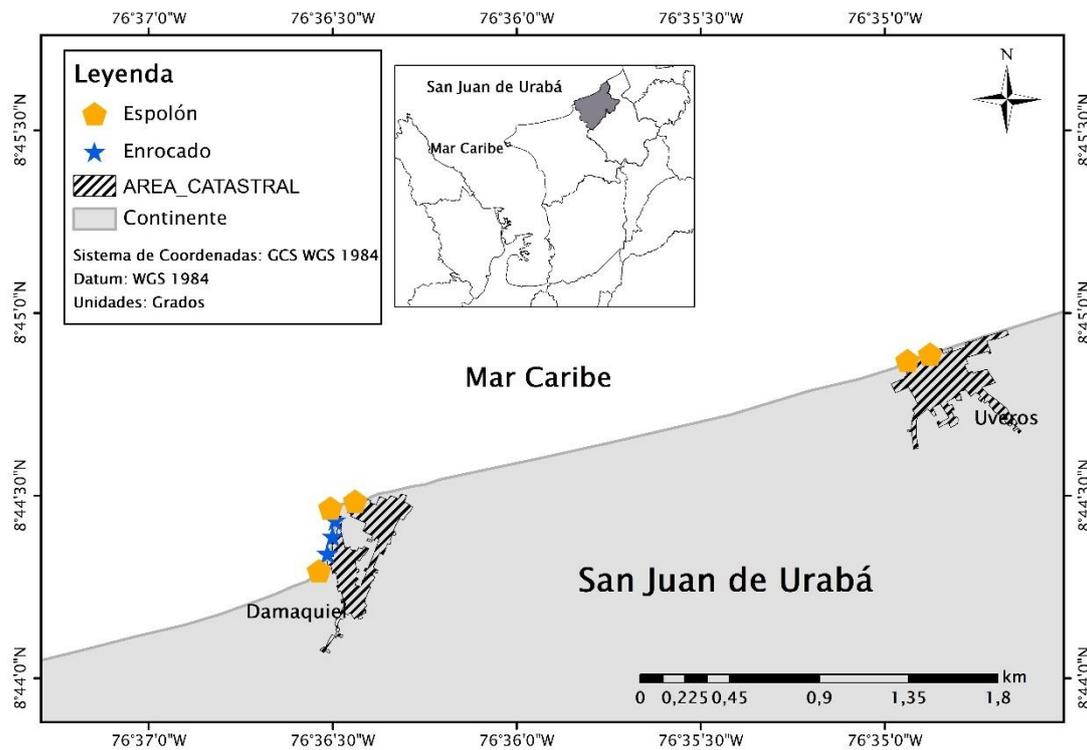
Figura 10. Mapa de la distribución de obras de protección costera estructural en el municipio de San Juan de Urabá

El municipio de San Juan de Urabá cuenta con aproximadamente 20 Km de línea de costa, la cual está ocupada en algunas zonas por obras de protección costera. En la Figura 10, se observa la ubicación de dichas obras a lo largo del litoral y las zonas donde hay mayor concentración de estas. Se evidencia que la mayoría de obras se encuentran ubicadas en el corregimiento de Damaquiel, que abarca una longitud de litoral de aproximadamente 579 m de costa, equivalente al 3% del litoral del municipio.

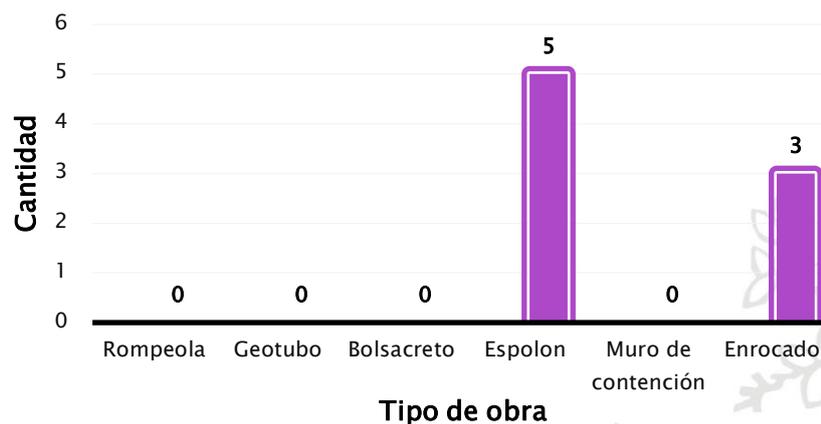
Gráfico 5. Cantidad de obras registradas en el municipio de San Juan de Urabá

San Juan de Urabá es el municipio con menor cantidad de obras de protección costera estructurales registradas, en el Gráfico 5 se observa que las obras tipo espolón y enrocado son las únicas presentes en este lugar.

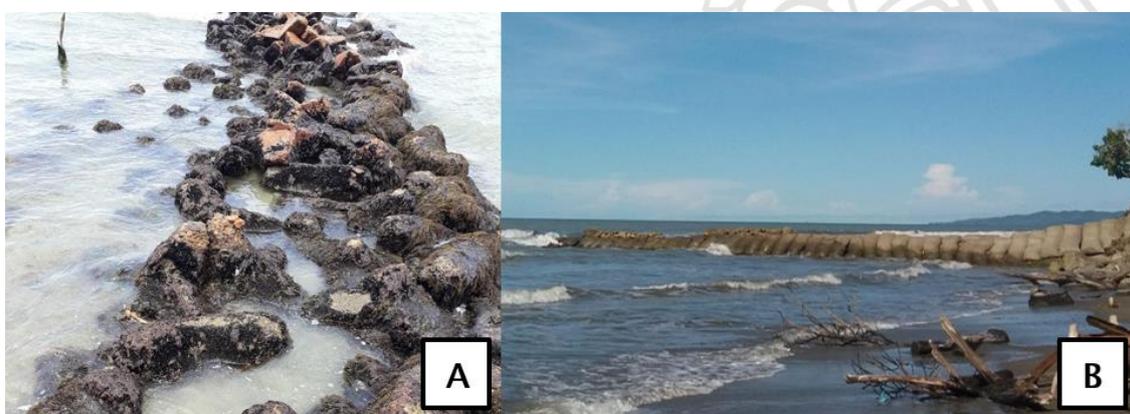
Figura 11. Obras estructurales del municipio de San Juan de Urabá. A) Espolón en roca. B) Espolón en bolsacreto

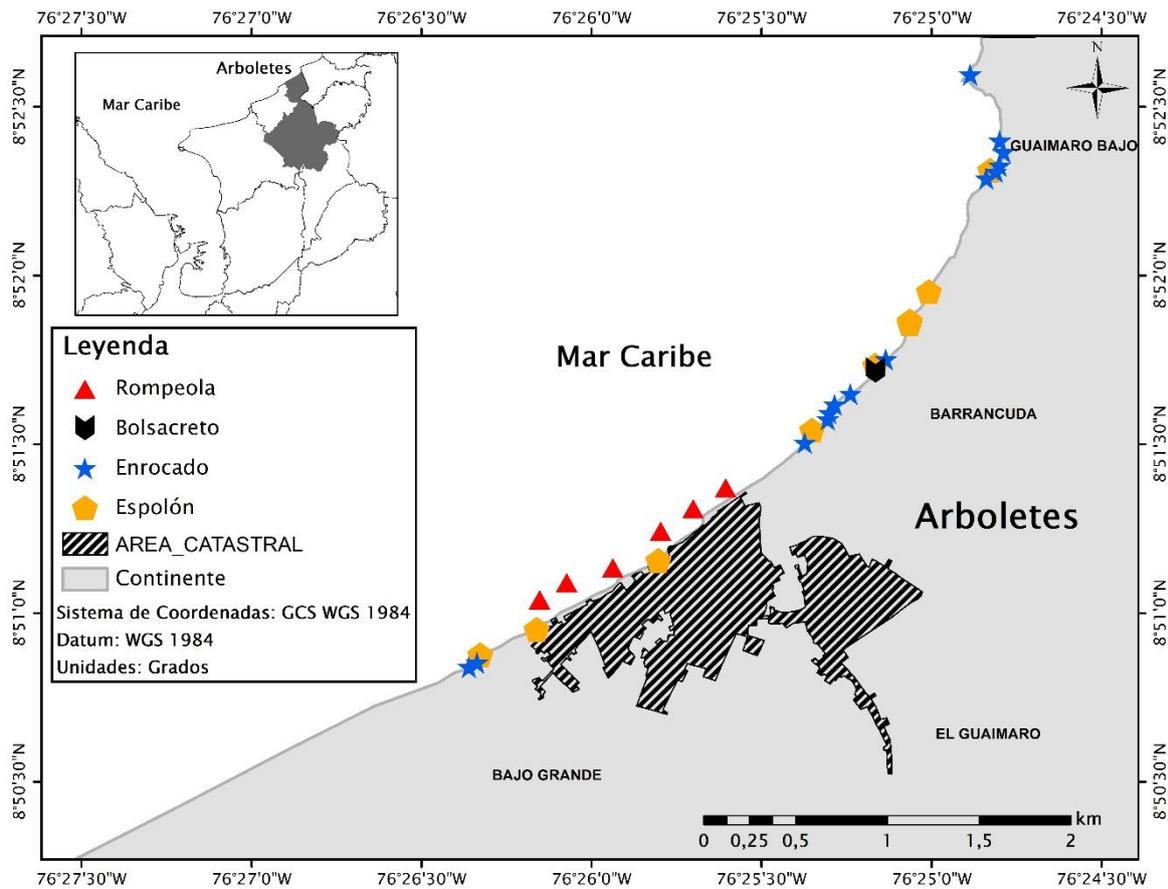
Figura 12. Mapa de la distribución de obras de protección costera estructurales en el municipio de Arboletes

El municipio de Arboletes cuenta con aproximadamente 9,6 Km de línea de costa, la cual está ocupada en algunas zonas por obras de protección costera. En la Figura 12, se observa la ubicación de dichas obras a lo largo del litoral y las zonas donde hay mayor concentración de estas. Se evidencia que la mayoría de obras se encuentran ubicadas entre las veredas Bajo Grande y Barrancuda, que abarca una longitud de litoral de aproximadamente 4,9 Km de costa, equivalente al 51% del litoral del municipio.

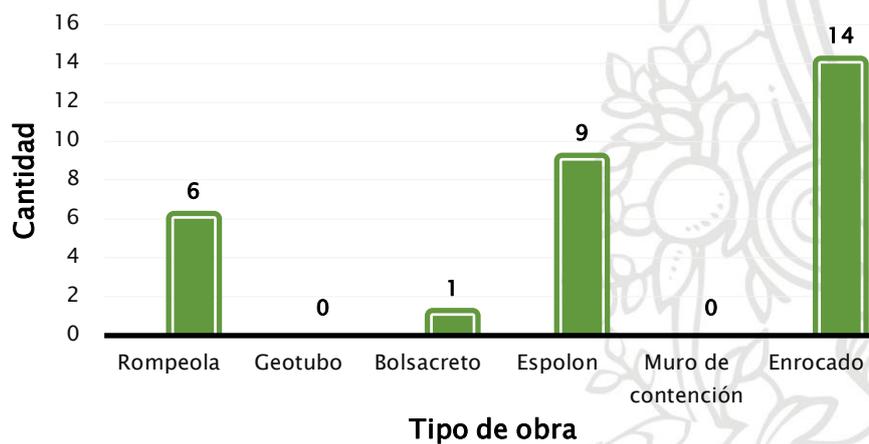
Gráfico 6. Cantidad de obras registradas en el municipio de Arboletes

En el Gráfico 6 se describen las obras estructurales registradas en el municipio de Arboletes, allí se observa que en este lugar hay 14 estructuras tipo enrocado, nueve obras tipo espolón, seis rompeolas y un bolsacreto.

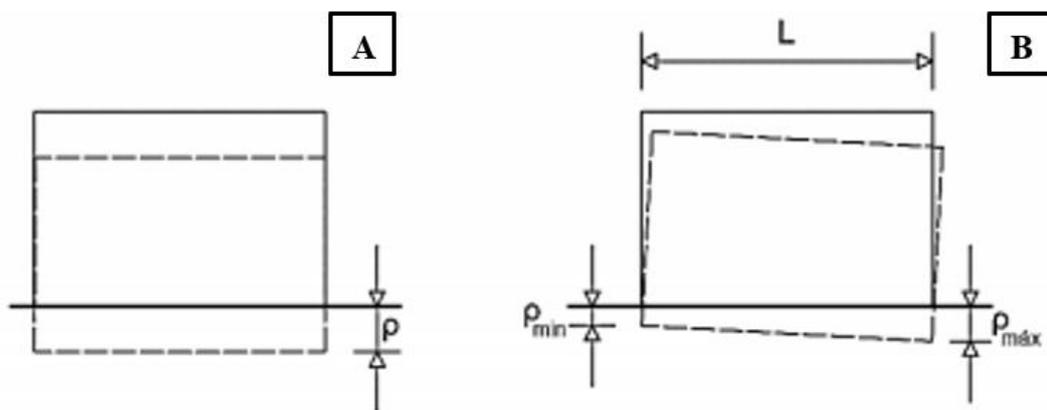
- **Asentamiento (*A_s*):** El asentamiento de una estructura se define como los movimientos o desplazamientos relativos de sus alturas causada principalmente por el desequilibrio o desestabilización del suelo donde se encuentra construida. Se pueden clasificar en asentamientos globales que representa un asentamiento vertical uniforme del estrato o la masa del suelo, por lo que no tiene consecuencias en la estructura construida sobre él, pero si son excesivos los desplazamientos podría producir daños en las

construcciones vecinas. Dentro de la clasificación también se encuentra el asentamiento diferencial, el cual se conoce como la desigualdad de asentamientos entre dos puntos de la estructura, provocando grietas leves o severas en la obra hasta el punto de comprometer la integridad de esta. Además de esto, el asentamiento diferencial se puede caracterizar mediante la distorsión angular β .

- **Distorsión angular (β):** Es la pendiente de la recta que forman los dos puntos en los que se conoce su asentamiento (Estuardo, 2018).

Figura 14. A) Asentamiento global. B) Asentamiento diferencial. Tomado de: Estuardo, 2018

β = Distorsión angular.

Cabe resaltar que, los puntos a escoger en la obra que será monitoreada para calcular el asentamiento diferencial y la distorsión angular serán a criterio de la persona quién realice el monitoreo dependiendo de su objetivo, aunque se recomienda escoger los puntos extremos de la obra o los que están más expuestos al oleaje o cambios de altura.

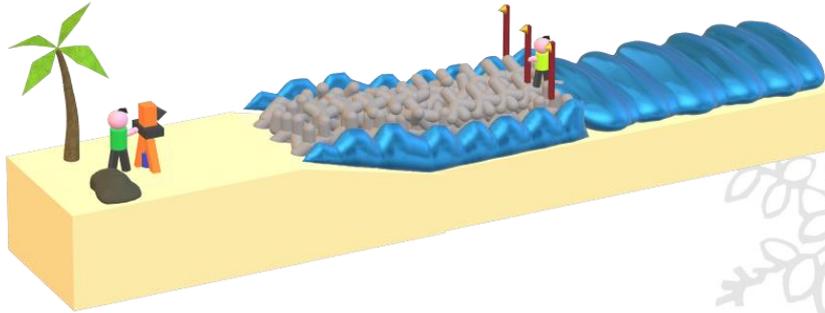
Figura 15. Representación gráfica de la toma de datos en campo en un espolón

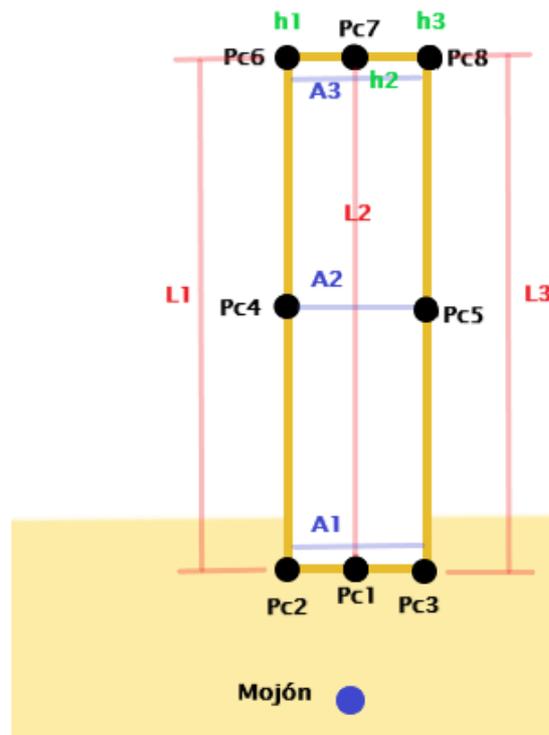
Figura 16. Ilustración de puntos de control y dimensiones tomadas en un espolón

En la siguiente tabla se describe como hallar las medidas en un espolón mostradas en la figura anterior.

Medida	Distancia entre:
A ₁	Pc2 y Pc3
A ₂	Pc4 y Pc5
A ₃	Pc6 y Pc8
l ₁	Pc2 y Pc6
l ₂	Pc1 y Pc7
l ₃	Pc3 y Pc8

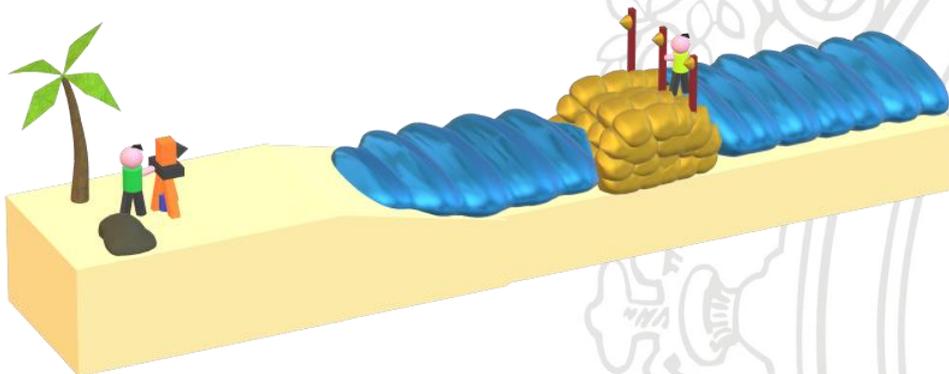
Figura 17. Representación gráfica de la toma de datos en campo en un rompeola

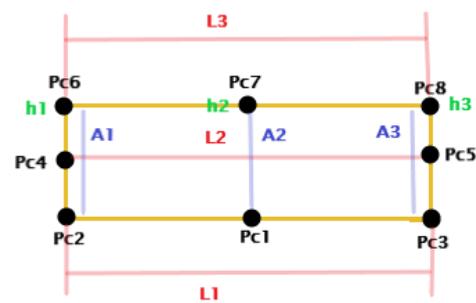
Figura 18. Ilustración de puntos de control y dimensiones tomadas en un rompeola

En la siguiente tabla se describe como hallar las medidas en un rompeola mostradas en la figura anterior.

Medida	Distancia entre:
A ₁	Pc2 y Pc6
A ₂	Pc1 y Pc7
A ₃	Pc3 y Pc8
l ₁	Pc2 y Pc3
l ₂	Pc4 y Pc5
l ₃	Pc6 y Pc8

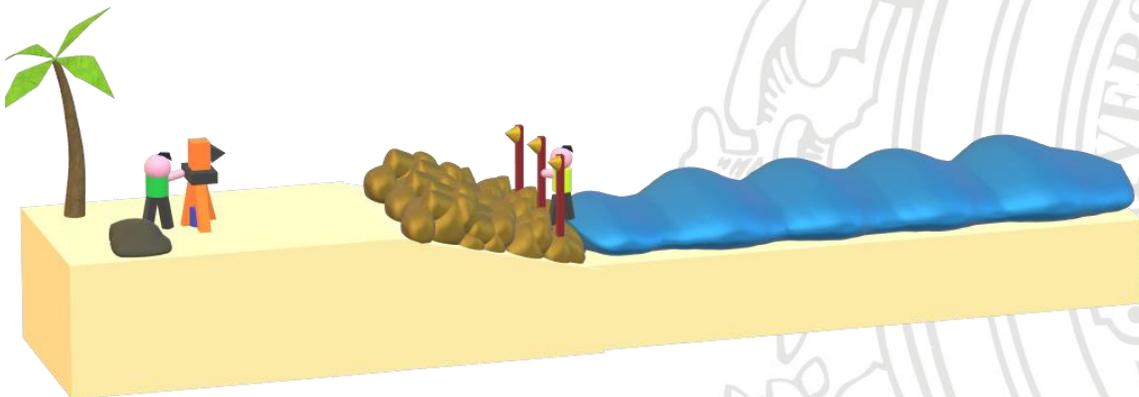
Figura 19. Representación gráfica de la toma de datos en campo en un revestimiento

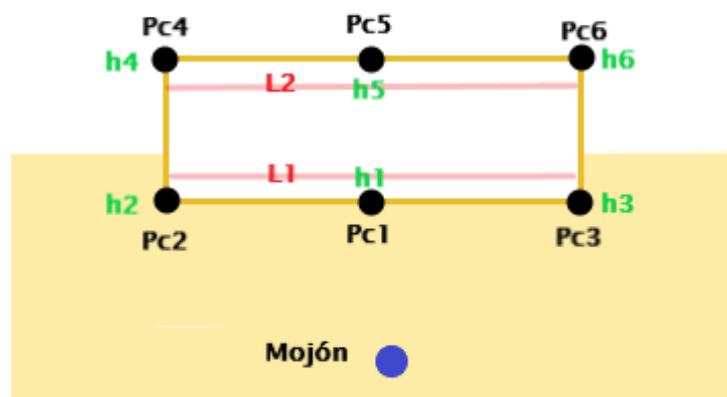
Figura 20. Ilustración de puntos de control y dimensiones tomadas en un revestimiento

En la siguiente tabla se describe como hallar las medidas en un revestimiento mostradas en la figura anterior.

Además de esto, para un revestimiento se toma medidas para el cálculo de pendiente en diferentes puntos, de los cuales su elección dependerá del responsable del monitoreo de acuerdo a la finalidad de este. Se recomienda tomar datos al menos en los extremos de la obra y en la mitad, aunque se puede calcular la pendiente en varios puntos donde se considere necesario o donde se visualice un cambio de pendiente abrupto. En este caso (Figura 20), se puede hallar tres pendientes: θ_1 (entre Pc2 y Pc4), θ_2 (entre Pc1 y Pc5) y θ_3 (entre Pc3 y Pc6).

En este caso, la técnica para medir las dimensiones en un bolsacreto es la misma que se usa para un revestimiento, como se muestra en la Figura 20 y Figura 25 y se describe en la Tabla 7.

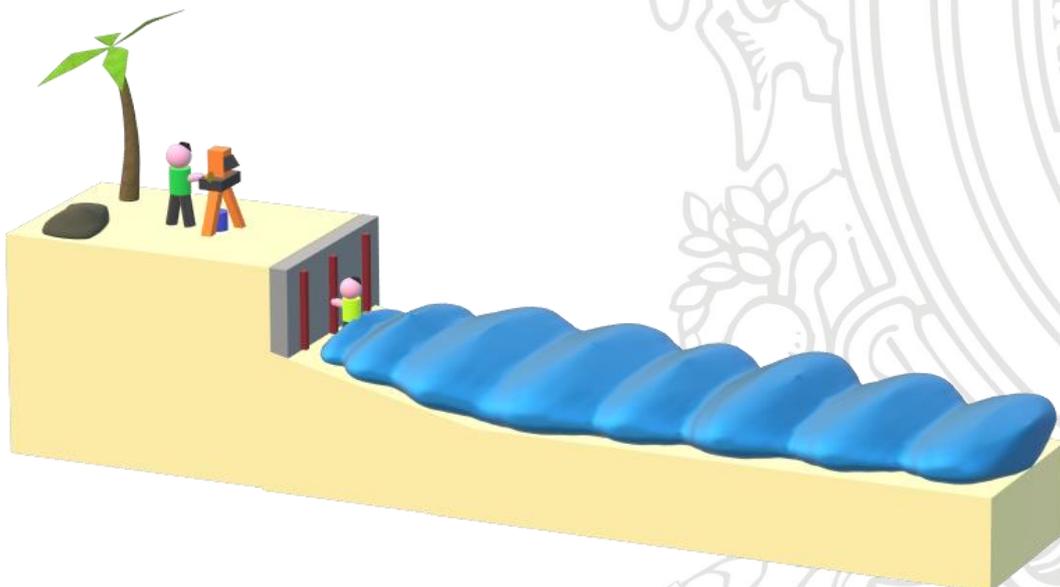
Figura 21. Representación gráfica de la toma de datos en campo en un muro de contención

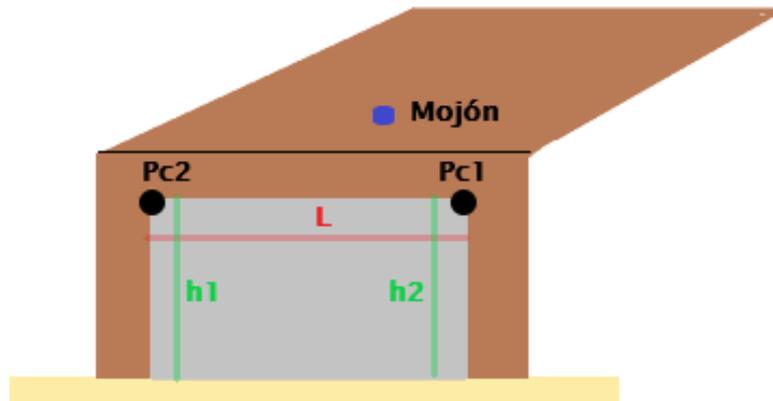
Figura 22. Ilustración de puntos de control y dimensiones tomadas en un muro de contención

Para obtener la longitud horizontal de un muro de contención, se halla la diferencia entre Pc1 y Pc2 (Figura 22) y así mismo para el cálculo del asentamiento diferencial y su distorsión angular.

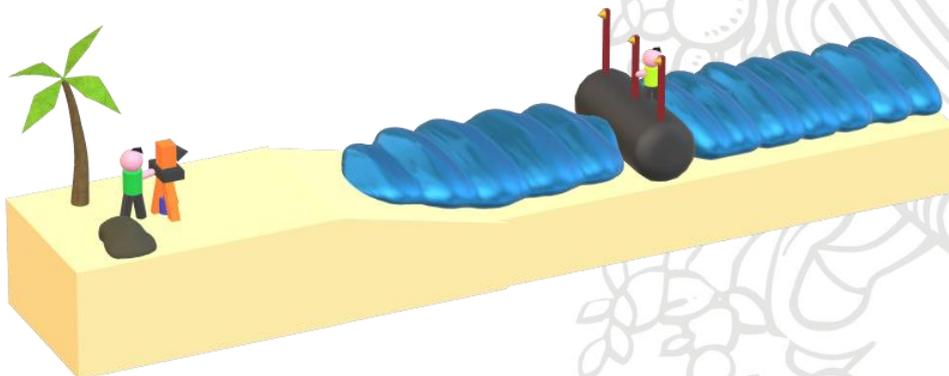
Figura 23. Representación gráfica de la toma de datos en campo en una estructura tubular

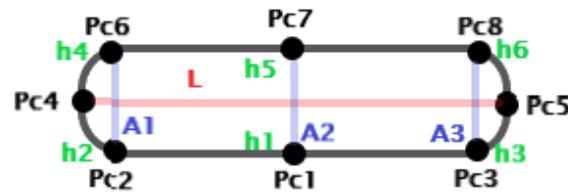
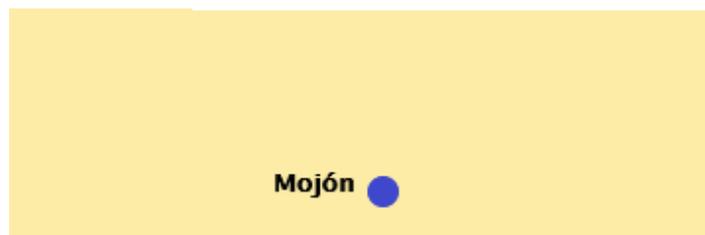
Figura 24. Ilustración de puntos de control y dimensiones tomadas en una estructura tubular

En la siguiente tabla se describe como hallar las medidas en una estructura tubular mostradas en la figura anterior.

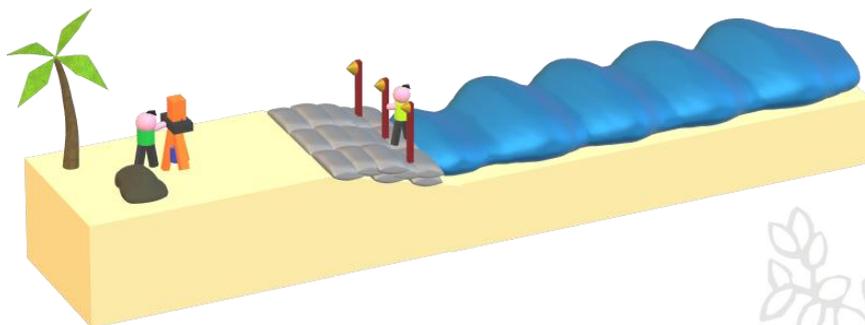
Figura 25. Representación gráfica de la toma de datos en campo en un bolsacreto

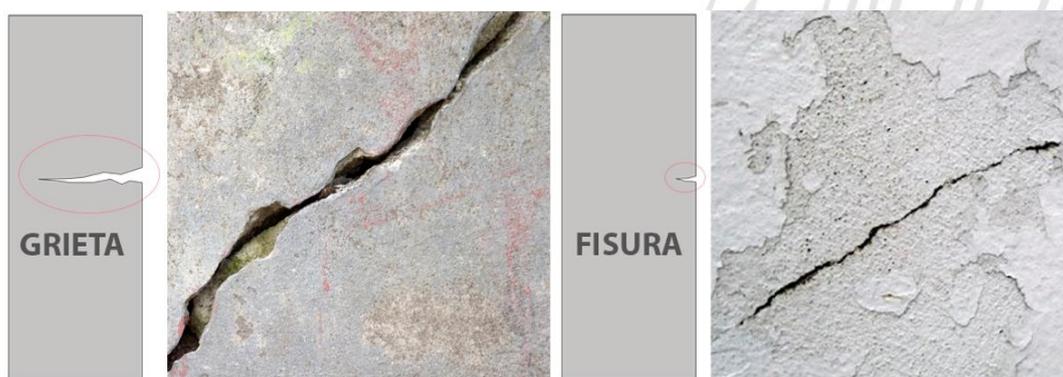
Son hendiduras o roturas superficiales o profundas en la masa del concreto que se desarrollan de forma lineal y se diferencian de acuerdo con el ancho de la anomalía. Estas áreas patológicas proporcionan información de la estética, durabilidad y de las características estructurales de la obra que pueden inducir a la falla de esta.

Las fisuras son estrechas y alargadas con anchos menores a 0,4 mm y se presentan de forma superficial en la estructura, son de menor gravedad y por tanto no implican problemas estructurales relevantes en la obra. Cabe resaltar que si la fisura evoluciona con el tiempo puede convertirse en una grieta o una fractura que si conllevan a daños estructurales.

Las grietas son aberturas con anchos entre 0,4 mm y 1 mm. Se caracterizan por ser bien marcadas y más profundas en comparación de las fisuras, además de comprometer un mayor espesor de la estructura lo que puede conllevar a la exposición del interior de la obra al aire y al agua y en consecuencia producir reacciones químicas en el material o corrosión de la armadura, que ponen en riesgo las características estructurales óptimas de la obra para su funcionamiento, por tanto, en presencia de esto se requiere atención inmediata para determinar las posibles causas y soluciones a implementar.

Las fracturas son más acentuadas y profundas con anchos entre 1 mm y 5 mm. Estas son detectadas a simple vista por su magnitud y son más peligrosas que las fisuras y las grietas porque en este punto ocurre la ruptura del elemento estructural lo que puede afectar la seguridad de la obra (ArchDaily Colombia, 2017; Nicolas, R., 2007).

Figura 26. Diferencia entre grieta y fisura. Modificado de: (Blog Paqsa, n.d.; Grietaspared.com, 2017)

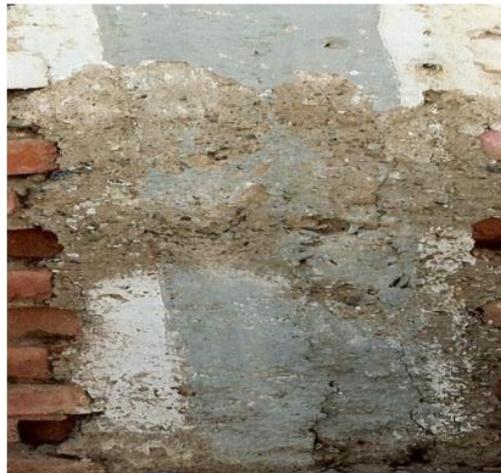
Escamado severo implica pérdida de mortero superficial hasta una profundidad de 5 a 10 mm con alguna pérdida de partículas de agregado del área circundante hasta una profundidad de 10 a 20 mm.

Escamado muy severo implica la pérdida de partículas de agregado grueso y mortero generalmente hasta una profundidad mayor que 20 mm (Jiménez, 2016).

Figura 27. Representación del escamado. Tomado de: Jiménez, 2016

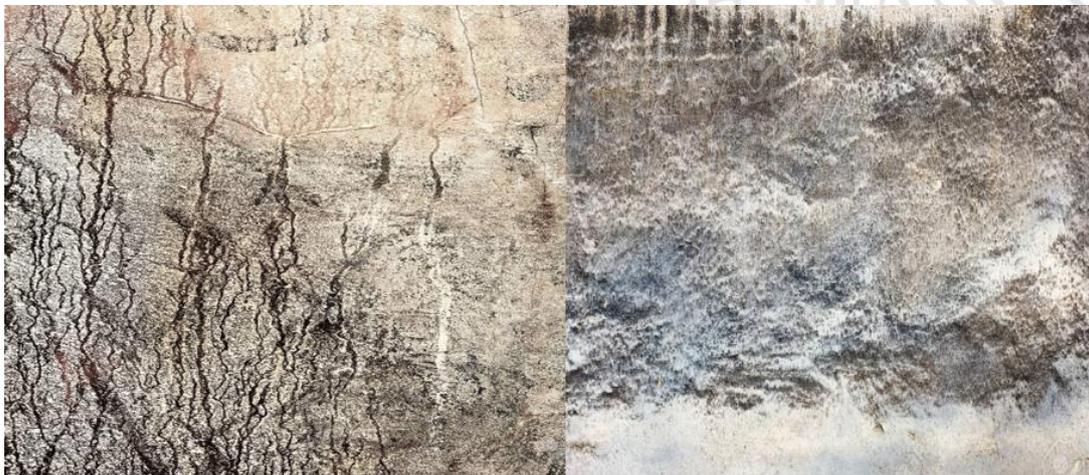
Deterioro progresivo de un sólido por la acción abrasiva de fluidos o sólidos en movimiento (Jiménez, 2016). En este caso, producido principalmente por acciones mecánicas del oleaje, este dependerá de la frecuencia y densidad del agua de mar. Se puede apreciar por desgaste no uniforme de la superficie de concreto.

Figura 28. Representación de la erosión. Tomado de: (Jiménez, 2016).

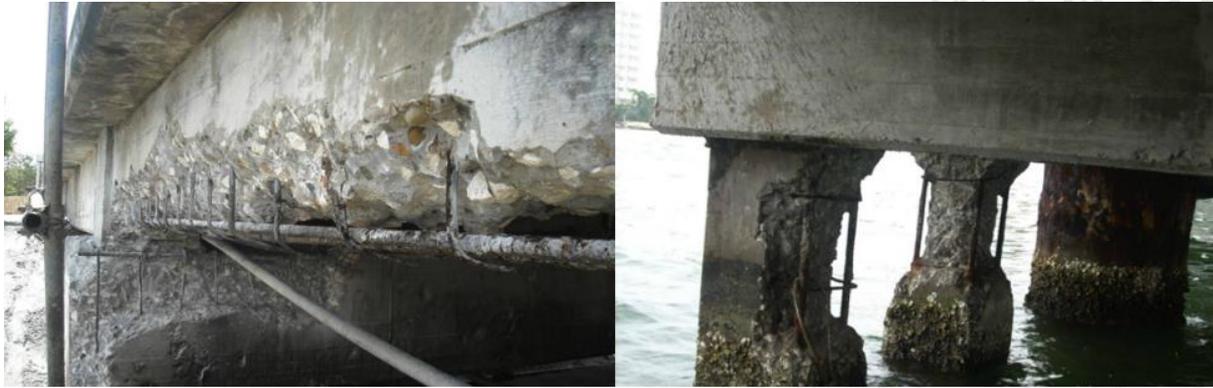
Se evidencia que hay exposición cuando a través de fisuras o grietas se logra apreciar el acero o partes de la armadura.

Figura 29. Representación de la exposición del acero. Tomado de: (ARGOS 360, n.d.)

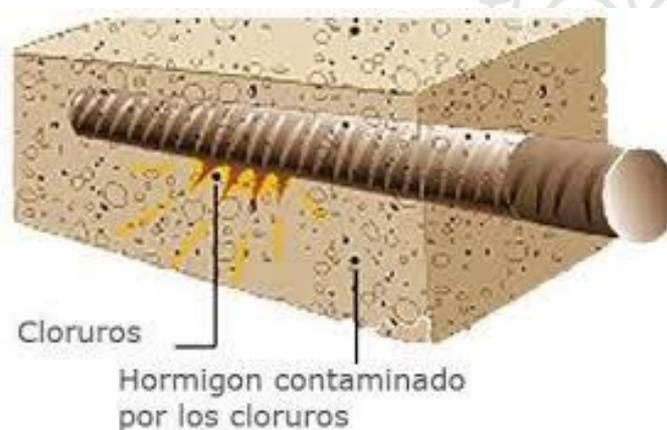
La corrosión es consecuencia de un ataque electroquímico por su entorno, en este caso, como se encuentra en un ambiente marino se ve afectado principalmente por efectos del cloruro y se manifiesta la presencia de corrosión de varias formas que pueden estar presentes simultáneamente o no: expansión del acero de refuerzo, fisuración interna del concreto, baja adherencia entre el concreto y el acero de refuerzo y reducción de la sección transversal del acero de refuerzo, decreciendo su capacidad mecánica (Group Toxement, 2017).

Figura 30. Representación de la corrosión. Tomado de: (MÁS QUE INGENIERÍA, n.d.)
