Deterioro atmosférico del concreto en ambientes urbanos colombianos de diferente agresividad

El comportamiento en servicio del concreto depende de las condiciones atmosféricas en las que se encuentra expuesto; la determinación del efecto de la atmósfera en la estabilidad de un material dado depende de varios factores relacionados con el tiempo de humectación de la superficie y la contaminación atmosférica. A pesar de su importancia, en Colombia son pocos los estudios reportados acerca del tema. En este estudio se expusieron probetas cilíndricas de concreto reforzado y sin reforzar en tres ciudades de Colombia de diferentes condiciones atmosféricas (Bogotá, Medellín y Barranquilla). Una vez retiradas, se realizaron sobre las mismas ensayos electroquímicos y pruebas de carbonatación, con el propósito de establecer el grado de deterioro del concreto y de la varilla de refuerzo y su relación con las condiciones atmosféricas de cada ciudad.

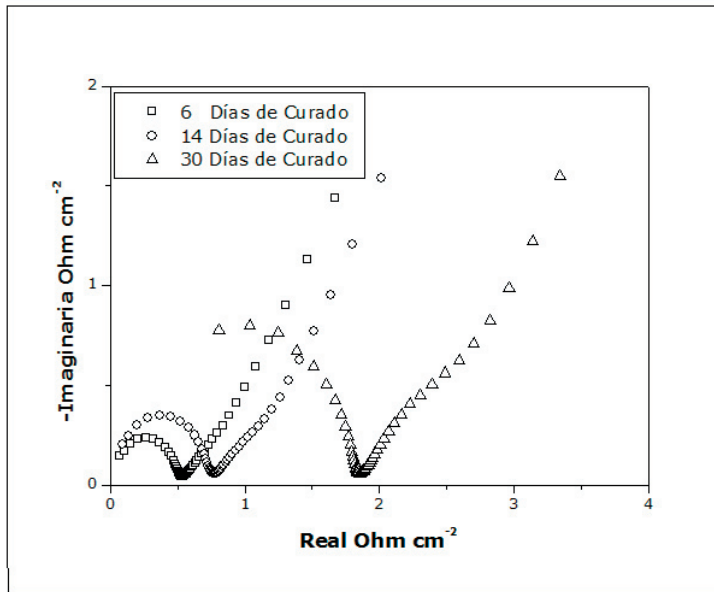
La Figura 2 muestra los diagramas de impedancia a 6, 14 y 30 días para una de las probetas en este período. Se observa un aumento progresivo de la resistencia a la polarización del sistema, lo cual estaría directamente relacionado con el crecimiento de la capa pasiva sobre el refuerzo.

Figura 2. Diagrama de Nyquist para probeta reforzada durante el curado

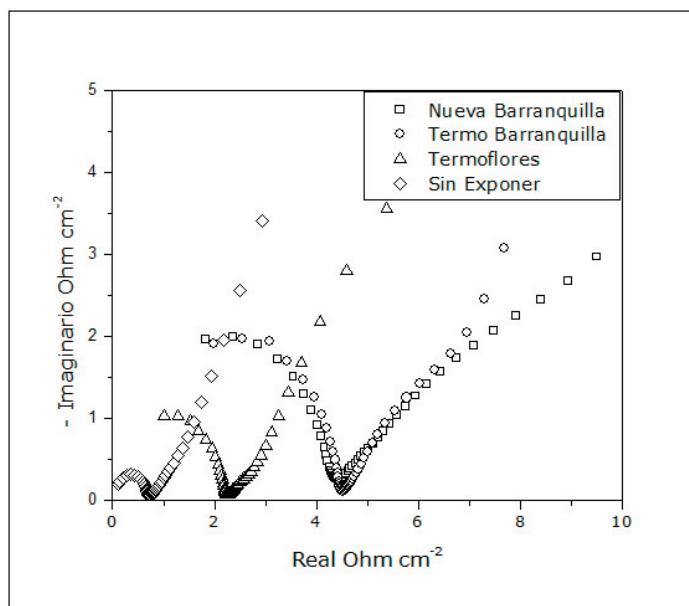
Figura 3. Diagrama de Nyquist para los puntos de muestreo de la ciudad de Barranquilla. Se incluye la curva de una probeta sin exponer.

Tras 4 meses de exposición, a la probeta retirada se le realizó análisis de EIS en el laboratorio. Los resultados muestran que el crecimiento de la capa pasiva sobre la barra de refuerzo aún sigue en proceso, ya que la resistencia a la polarización del sistema está aumentando durante la exposición, como se muestra en las Figuras 3, 4 y 5 para una probeta en cada una de las estaciones en los tres sitios de exposición.

Adicionalmente, se puede afirmar que hasta el momento no hay ningún tipo de ataque sobre la barra causado por iones despasivantes, especialmente en zonas costeras donde las probetas están expuestas a mayores concentraciones de cloruros.
