**Supervisión y asistencia en el diseño y ejecución de proyectos viales en pavimento flexible**

Informe de práctica presentado para optar al título de Ingeniero Civil

Universidad de Antioquia

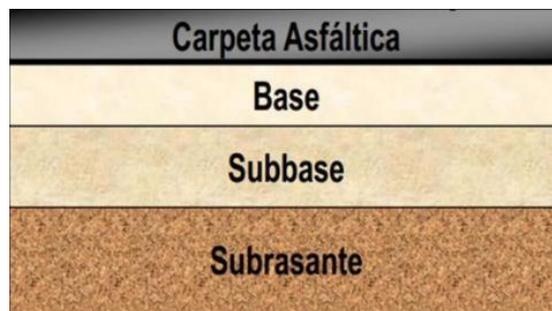
*Figura 1 Estructura típica de pavimento flexible. Fuente: Instructivo del proceso constructivo de una vía en pavimento flexible (Ortíz, 2017)*

compuesto por varias capas, incluyendo la subrasante, la subbase, la base y la carpeta asfáltica, cada una con un propósito específico (Bonett, 2014).

Estos propósitos incluyen resistir y distribuir adecuadamente las cargas del tránsito para evitar deformaciones, mantener la impermeabilidad para prevenir la infiltración de agua que pueda debilitar el suelo requiriendo un drenaje eficiente, soportar el desgaste y el desprendimiento de partículas causados por los vehículos, resistir los efectos adversos de los agentes atmosféricos que pueden afectar la durabilidad del pavimento, proporcionar una superficie de rodadura segura y cómoda para el tráfico vehicular tanto en condiciones secas como húmedas, y ser lo suficientemente flexible para adaptarse a pequeñas fallas en la base o sub-base sin necesidad de costosas reparaciones (Bonett, 2014).

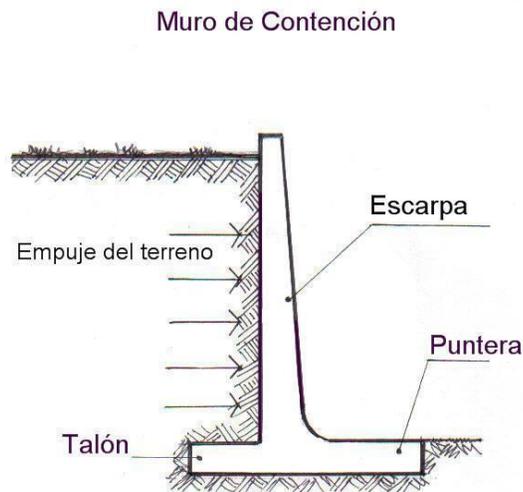
*Figura 2 Componentes muro de contención. Fuente: Construmática.com*

Los muros de contención son estructuras diseñadas para brindar estabilidad al terreno natural u otros materiales cuando su talud natural es modificado. Se emplean como soporte para rellenos, materiales mineros y para contener el agua. Existen varios tipos de muros de contención, como los muros de gravedad, cantiléver, contrafuerte, apoyado, entramado, semigravedad, entre otros. Todos los muros de contención deben ser diseñados para resistir el volteo, el deslizamiento y cumplir con los requerimientos estructurales adecuados (Alva Hurtado, s.f.).

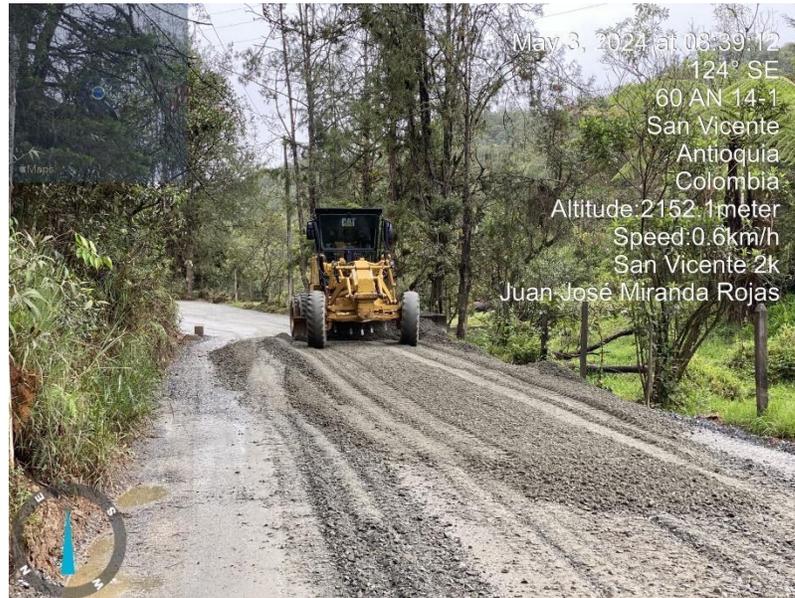
*Fotografía 1 Regado de base con motoniveladora. Fuente: Elaboración propia*

La instalación de base comienza con el acopio de los vehículos de suministro, posteriormente se desplaza en la subrasante con ayuda de la motoniveladora, y finalmente se distribuye en la capa inicial establecida de 15 cm con la cuchilla. Una vez se completa la distribución, el vibro compactador realiza compactación del material para mejorar su capacidad portante, reduciendo su permeabilidad y garantizando uniformidad.

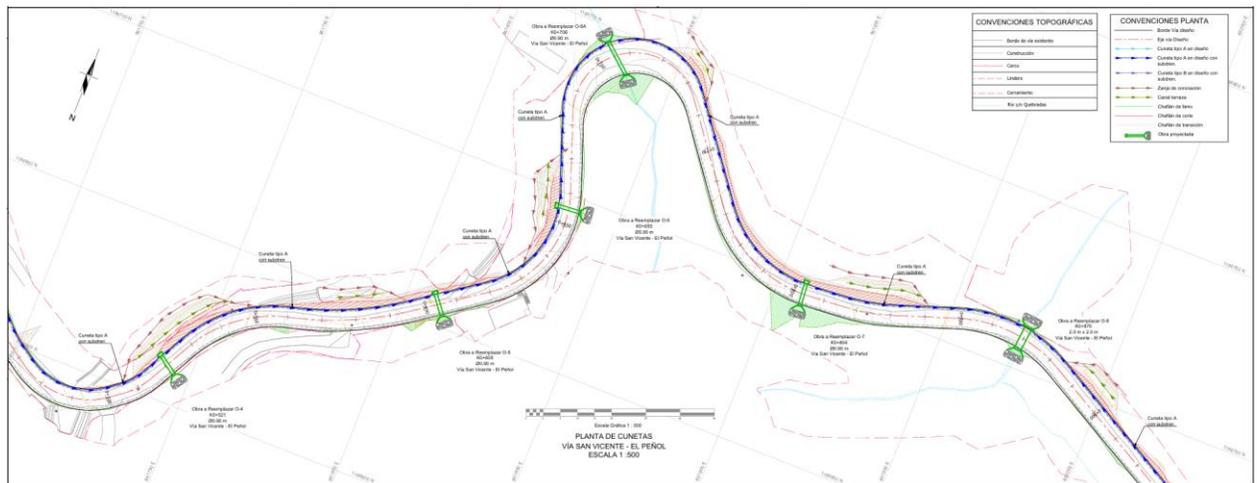
Figura 3 Plano planta general de obras hidráulicas, visto entre las abscisas K0+500 y K0+900.  
Fuente: Informes CONSORCIO S.A.S.

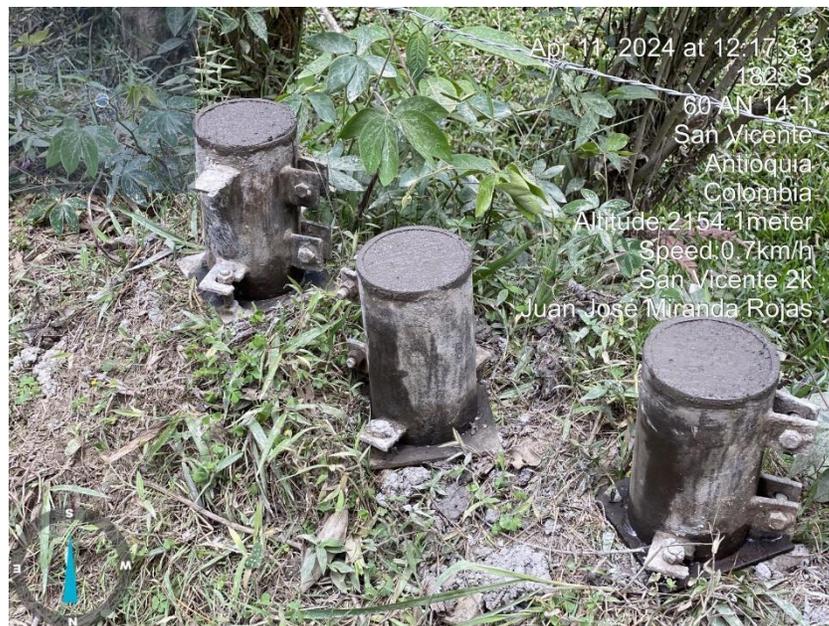
*Fotografía 2 Toma de muestras en campo. Fuente: Elaboración propia.*

Para tomar muestras de concreto según la normativa colombiana (NSR-10), se prepararon tres moldes cilíndricos de 15 cm de diámetro y 30 cm de altura por cada muestra, y se obtuvo la muestra directamente de la mezcla durante su descarga para asegurar representatividad. Las partes se mezclan para uniformidad, y los moldes se llenan en tres capas, compactando cada una con 25 golpes de una varilla de acero. Después de nivelar la superficie, los moldes se identifican y se mantienen en un ambiente protegido durante 24 horas, cubiertos para evitar pérdida de humedad.

Tras las 24 horas, los cilindros se desmoldan y se colocan en un tanque de agua a  $23 \pm 2$  °C para ser curado hasta el momento de las pruebas.

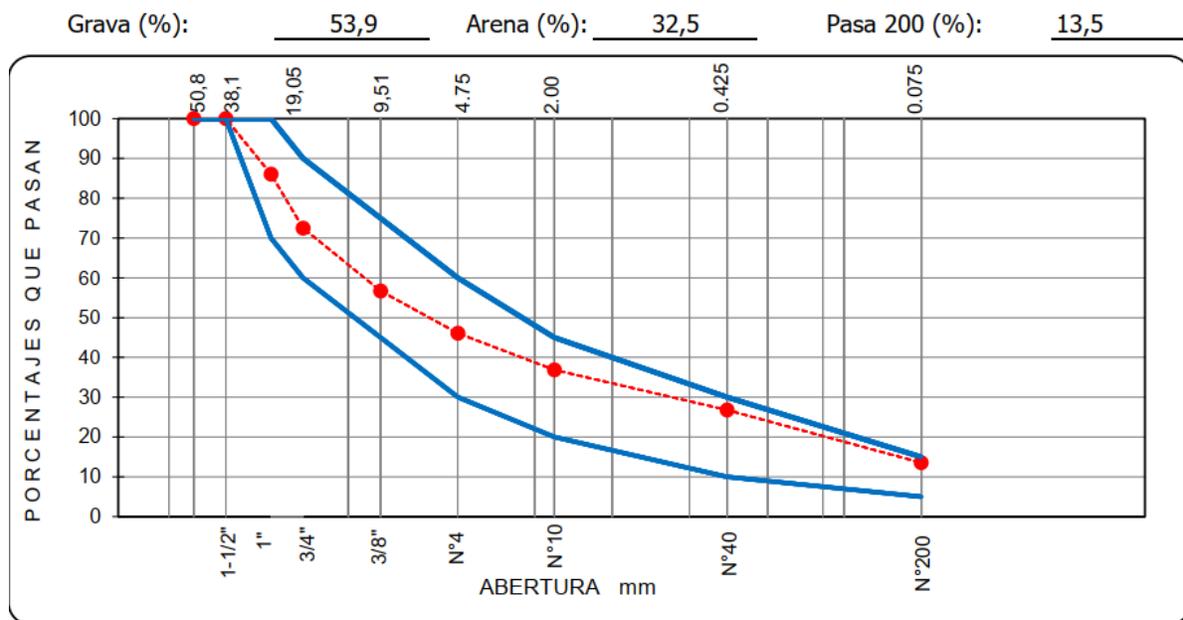
Figura 4 Curva granulométrica de base BG-38 utilizada para mejoramiento vial. Fuente: Informes CONSOR S.A.S.

se logró cumplir, pues el pasante de esta base para el tamiz 200 fue del 13.5 %, encontrándose en el rango permitido y cumpliendo así la normativa colombiana INVÍAS.

Para esta muestra se tuvo un 53.9 % de grava, un 32.5 % de arena, y un 13.5 % de finos, además la curva granulométrica cumple en su totalidad con lo solicitado por la normativa, como se aprecia en la siguiente figura:

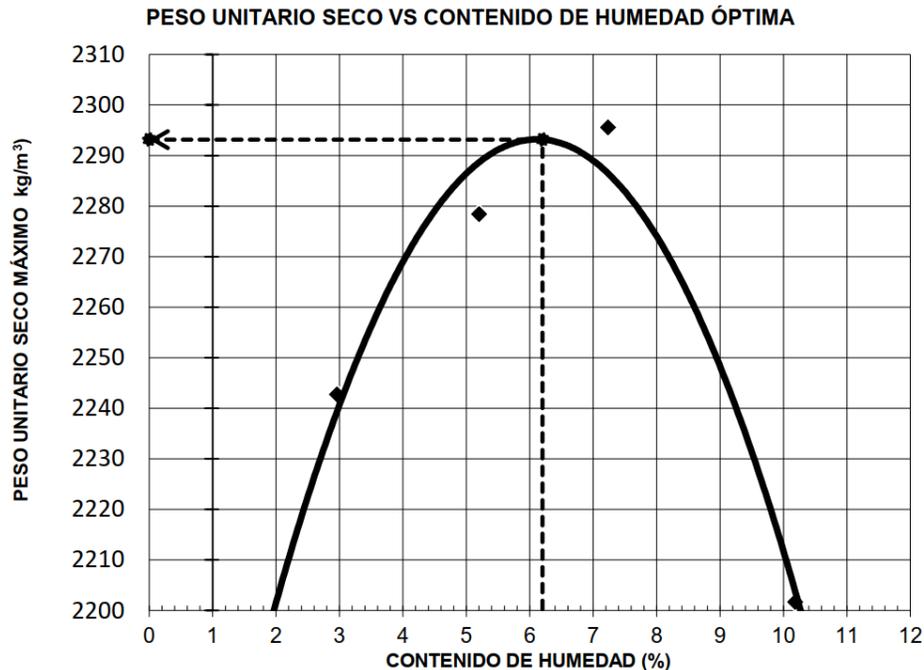
Figura 5 Peso unitario seco vs contenido de humedad óptima. Fuente: Informes CONSI COR S.A.S.

Para estos ensayos se utilizó un martillo de 10 lb el cual dio 56 golpes en total a cada muestra, y se utilizó además el mismo molde con un peso de 6.245 Kg para cada muestra. Las muestras pesaron 4.923 Kg, 5.110 Kg, 5.248 Kg, y 5.172 Kg, y presentaron una densidad seca de 2,243 Kg/m<sup>3</sup>, 2,278 Kg/m<sup>3</sup>, 2,296 Kg/m<sup>3</sup>, y 2,202 Kg/m<sup>3</sup>, respectivamente. A su vez, estos puntos presentaron una humedad del 3 %, 5.2 %, 7.2 %, y 10.2 %, respectivamente.

Posterior a esto se grafica una curva de peso unitario seco vs contenido de humedad con estos valores, arrojando la siguiente figura:

En base a esta se realiza una curva con la cual se saca la densidad seca máxima, y la humedad óptima, para posteriormente calcular sus valores corregidos, arrojando una densidad seca máxima de 2,293 Kg/m<sup>3</sup>, una humedad óptima del 6.2 %, y unos valores corregidos de densidad seca máxima de 2,280 Kg/m<sup>3</sup>, y una humedad óptima corregida de 3.9 % como se muestra en la siguiente tabla.

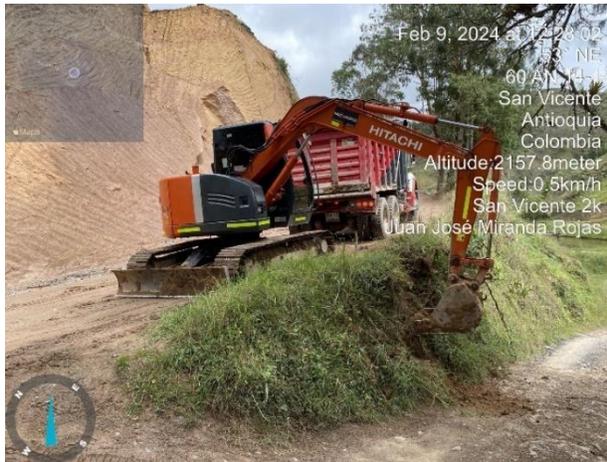
*Fotografía 3 Descapote de terreno natural para realización de muro de contención. Fuente: Elaboración propia.*

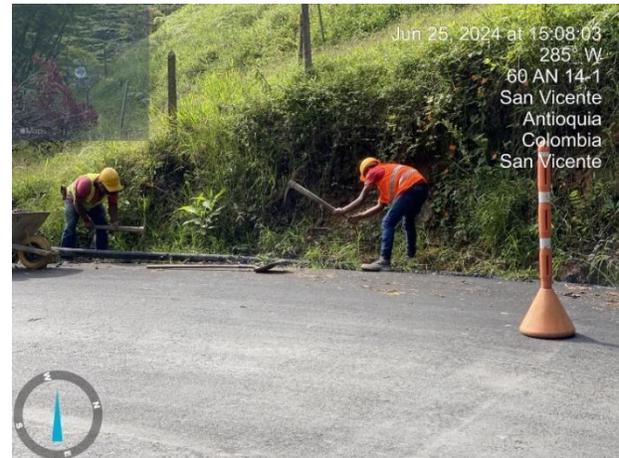
*Fotografía 4 Excavación manual para la realización de cunetas. Fuente: Elaboración propia.*

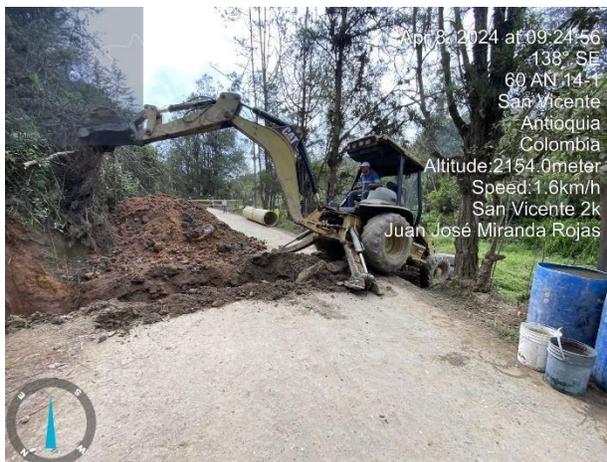
*Fotografía 5 Excavación con máquina para elaboración de obra transversal. Fuente: Elaboración propia.*

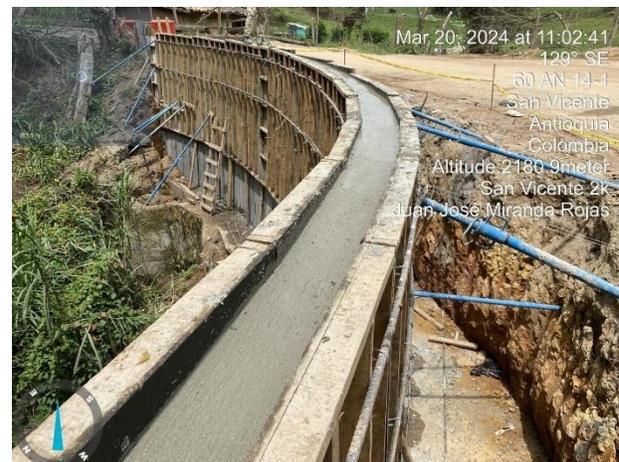
*Fotografía 6 Vaciado de muro de contención de 15 metros. Fuente: Elaboración propia.*

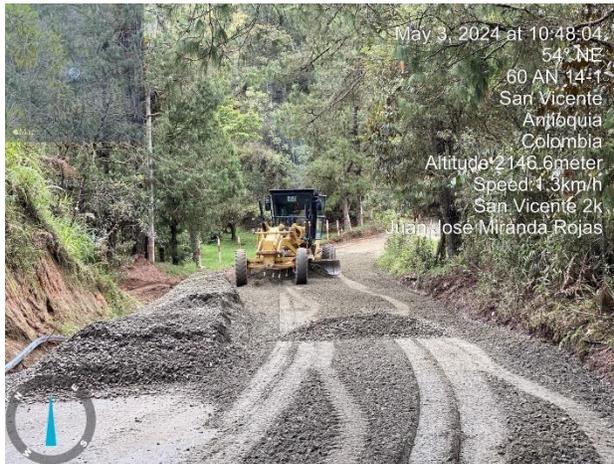
*Fotografía 7 Regado y nivelación de base. Fuente: Elaboración propia.*

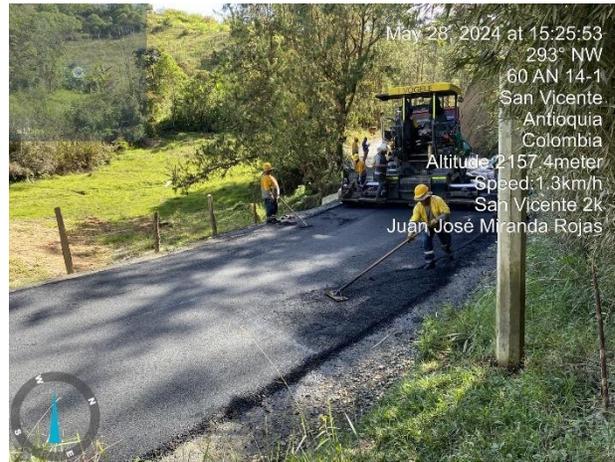
*Fotografía 8 Instalación de carpeta asfáltica con MDC 19. Fuente: Elaboración propia.*

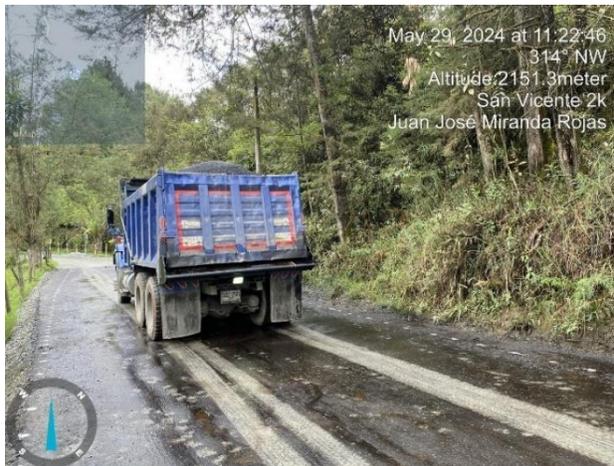
*Fotografía 9 Transporte de material de MDC 19. Fuente: Elaboración propia.*

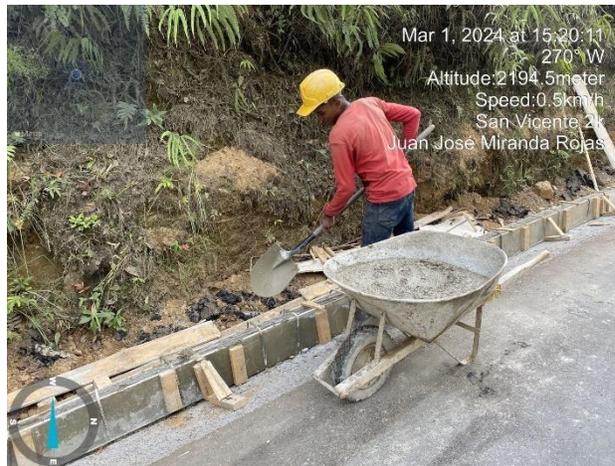
*Fotografía 10 Realización de bordillo para cuneta. Fuente: Elaboración propia.*

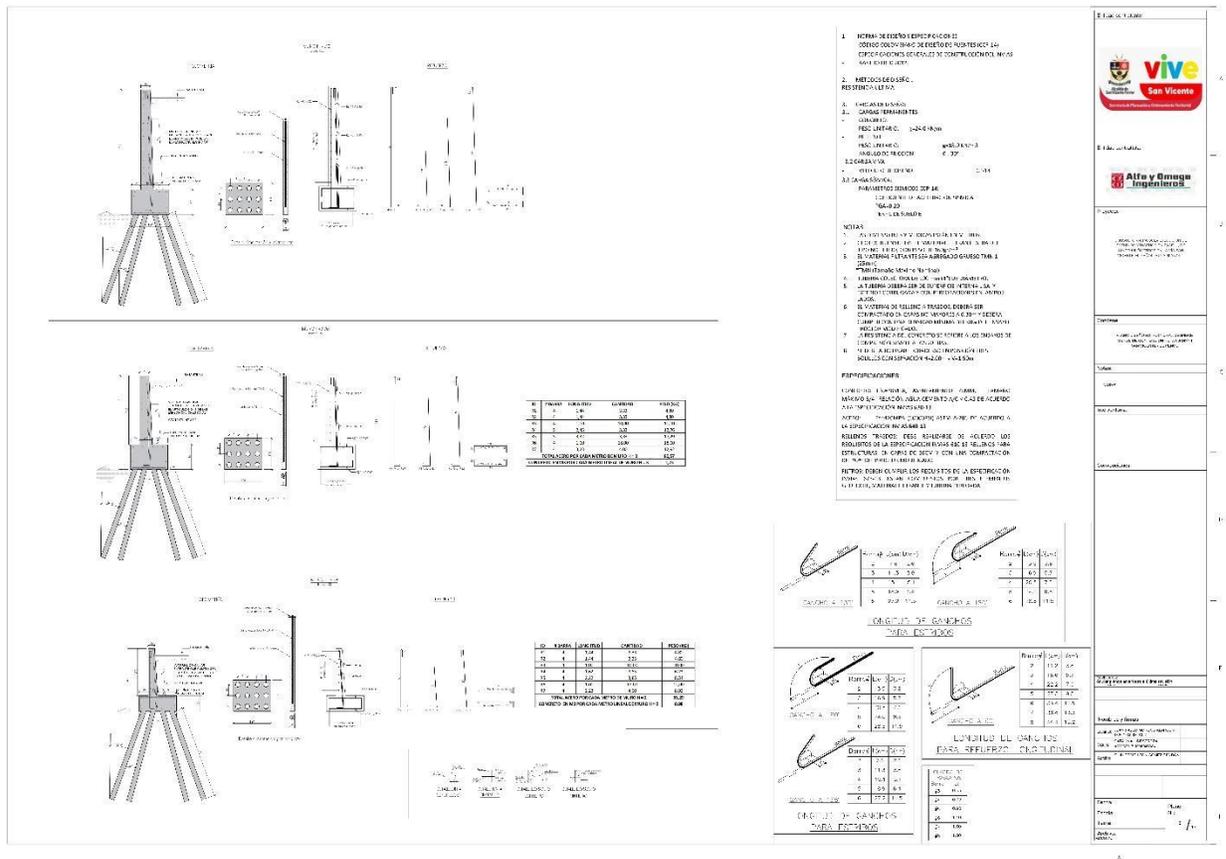
Figura 8 Plano muros de contención. Fuente: Informes CONSOR S.A.S.
