Caracterización y mejoramiento del suelo en la urbanización Carmen Alicia para la elaboración de 300 viviendas de interés social ubicadas en el municipio de Sahagún, Córdoba.

Informe de práctica para optar al título de Ingeniero Civil

Universidad de Antioquia
Facultad de Ingeniería
Ingeniería Civil
Medellín, Antioquia, Colombia
2022

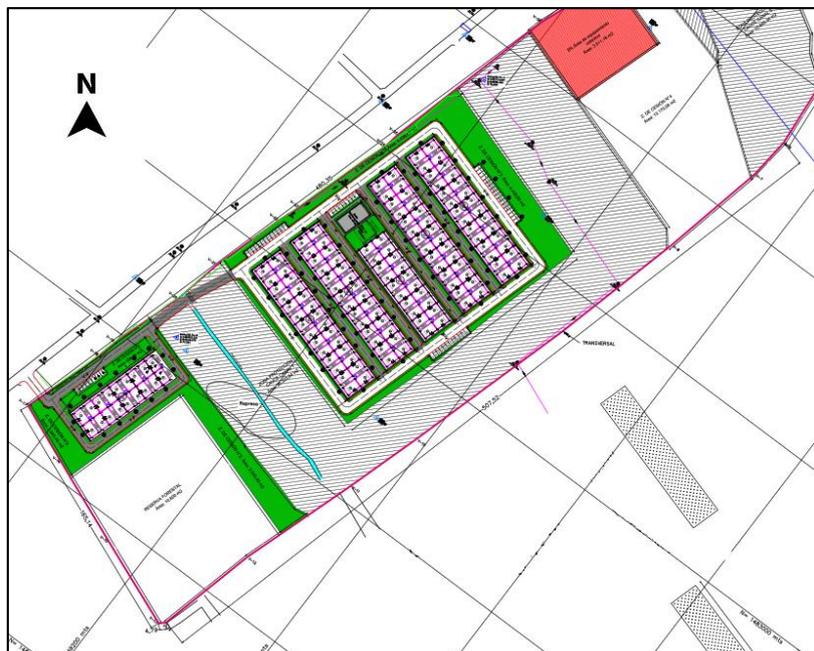
Figura 2. Distribución de las 6 manzanas en el lote destinado para la elaboración de las 300 viviendas de interés social

Fuente: Plano Urbanístico - Urb. Carmen Alicia

La Urbanización constará de las manzanas 1,2,3,4,5 y 6, como se puede observar en la figura 2, las cuales tienen 36,56,56,40,56 y 56 casas respectivamente para un total de 300 viviendas bifamiliares de interés prioritario de 2 plantas, estas tendrán forma rectangular con un área de 58,2 m² y contarán con dos alcobas, baño, cocina, cuarto de ropas y terraza o balcón como se muestra en las figuras 3, 4 y 5.

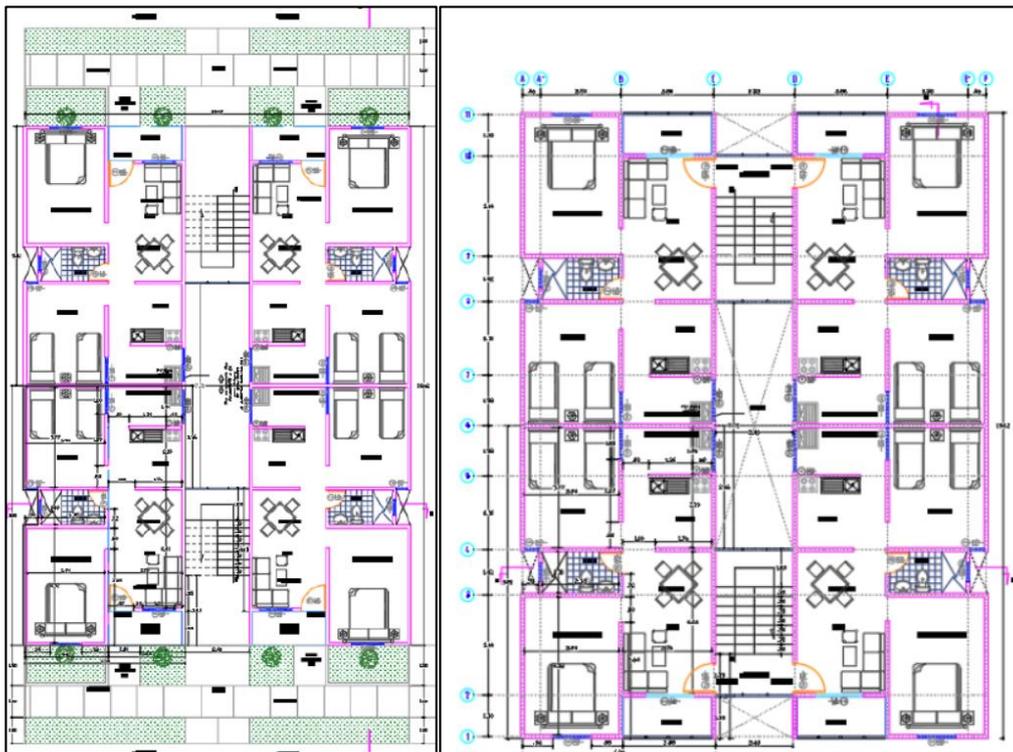
Figura 3. Planta arquitectónica del proyecto, planta 1 y 2 respectivamente.

Fuente: Plano Arquitectónico Urbanización Carmen Alicia

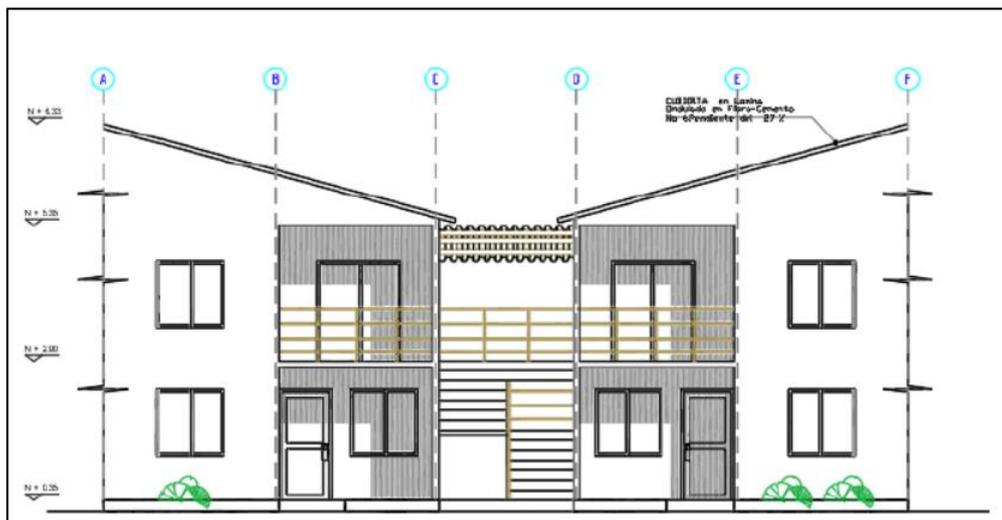
Figura 4. Fachada principal

Escala 1:50

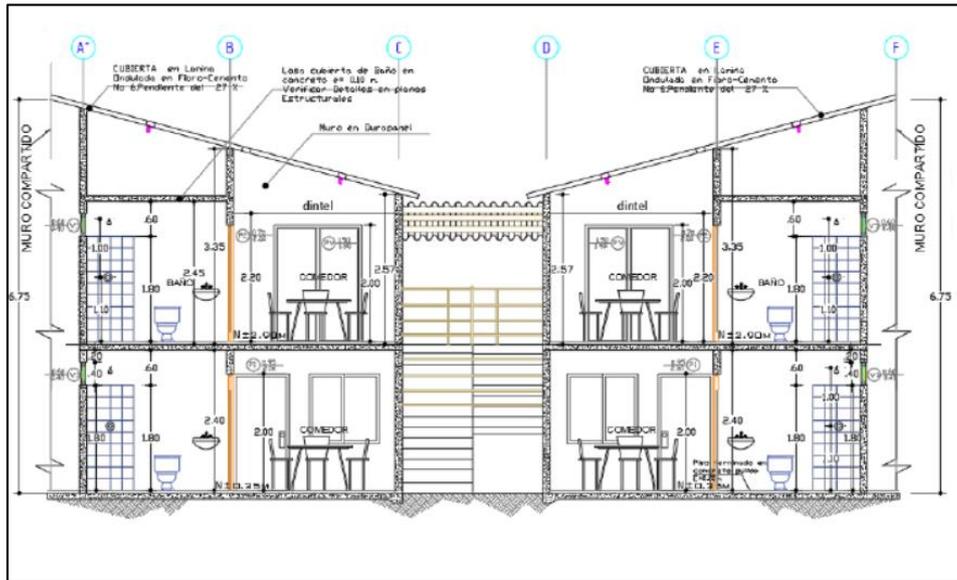
Figura 5. Sección de corte

Escala 1:50

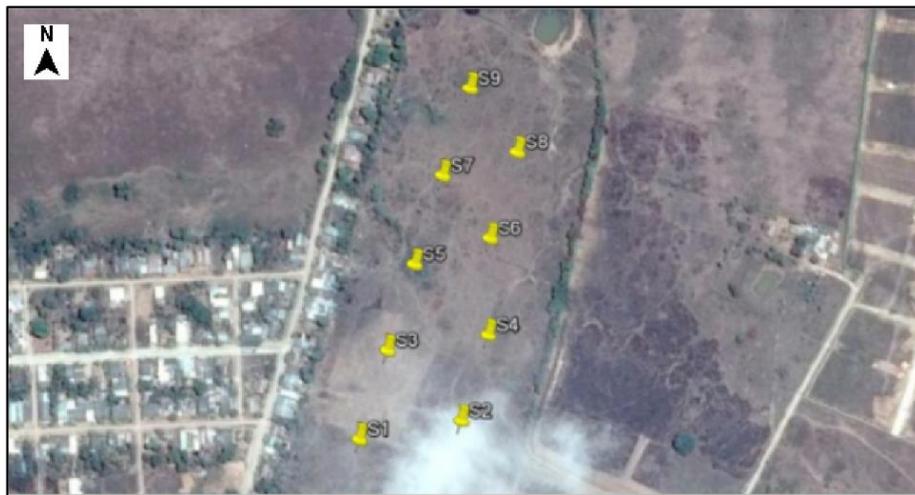
Figura 6. Localización de los nueve (9) sondeos realizados por INEICA.

Fuente: Estudio de suelos de la urbanización Carmen Alicia. Realizado por INEICA.

Con el fin de conocer el tipo de suelo, en el cual se ejecuta el proyecto, fueron llevados a cabo estudios geotécnicos. Según el informe presentado por la empresa INEICA se realizaron nueve (9) sondeos localizados como se muestra en la figura 6, las coordenadas N-E de estos sondeos estan dadas en la tabla 1.

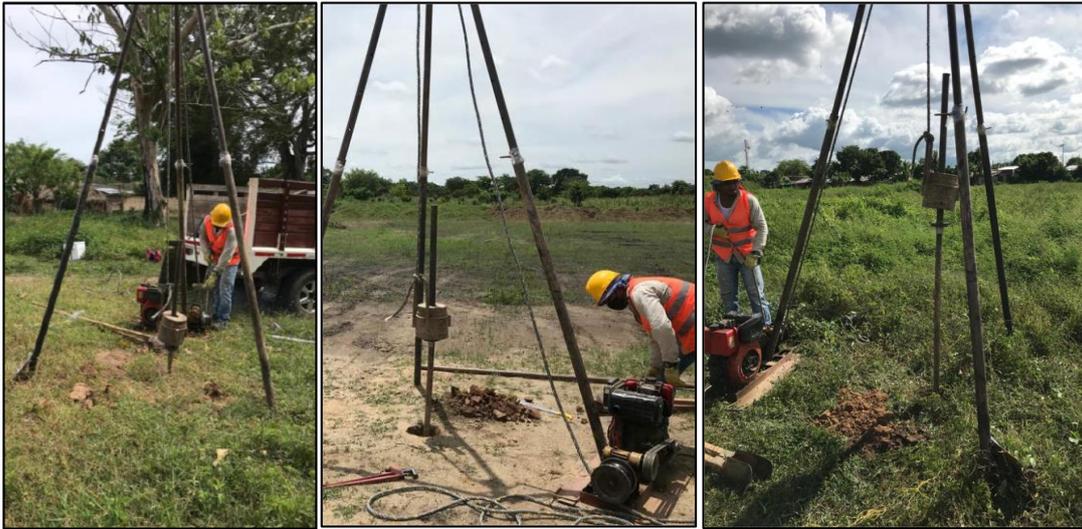
Figura 7. Exploración del subsuelo.

Fuente: Estudio de suelos de la urbanización Carmen Alicia. Realizado por INEICA.

De la exploración del subsuelo, como se muestra en la figura 7, las muestras más representativas, para la clasificación por el sistema unificado (USCS), la empresa INEICA las sometió a los ensayos de laboratorio indicados en la tabla 3.

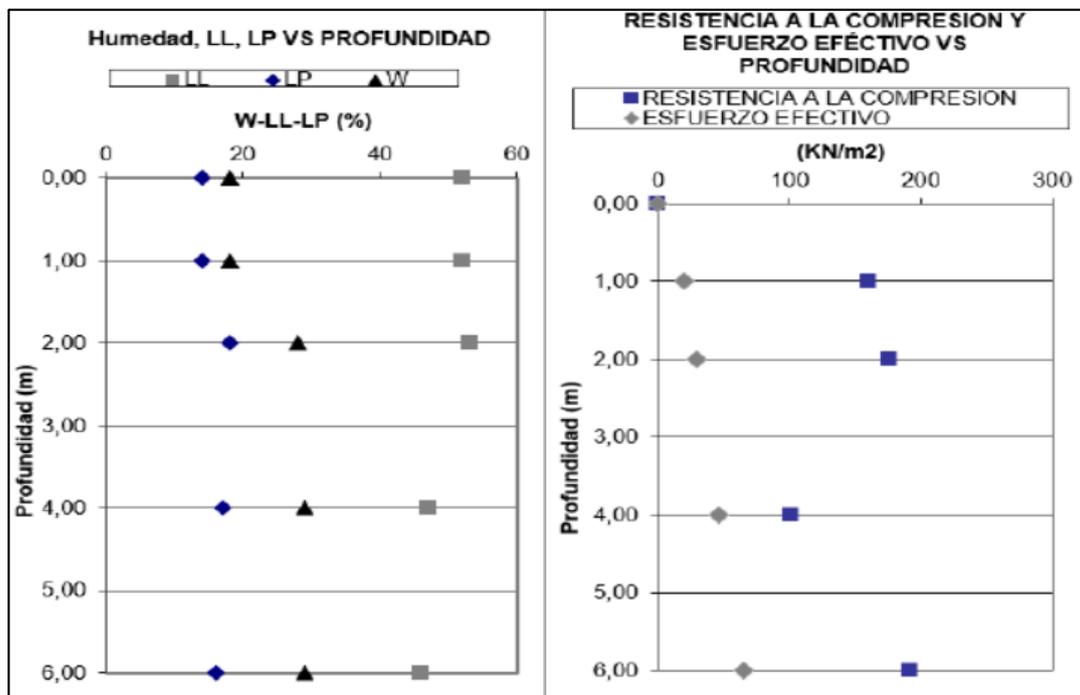
Gráfica 1. Variación de las humedades respecto a la profundidad en el sondeo 1.

Gráfica 2. Variación de los esfuerzos respecto a la profundidad en el sondeo 1.

Las humedades de los materiales varían entre 18 y 29% como se observa en la gráfica 1, para este sondeo registraron el nivel freático a 3.20m de profundidad desde la superficie del suelo. La tabla 4 muestra un registro detallado del sondeo 1.

La variación de humedad, límite líquido y límite plástico respecto a la profundidad se muestra en la gráfica 1, mientras que en la gráfica 2 se observa la variación, respecto a la profundidad, de la resistencia a la compresión y el esfuerzo efectivo.

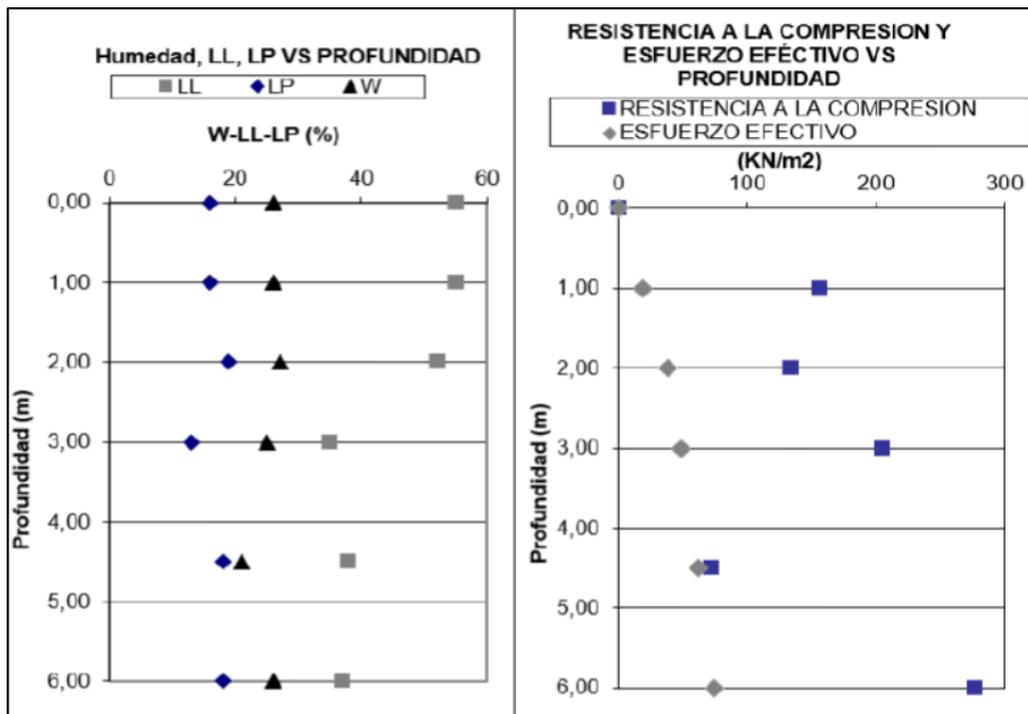
Gráfica 3. Variación de humedades respecto a la profundidad en el sondeo 2.

Gráfica 4. Variación de los esfuerzos respecto a la profundidad en el sondeo 2.

Las humedades de los materiales varían entre 21 y 27%, mostrado en la gráfica 3, para este sondeo registraron el nivel freático a 3.30 m de profundidad desde la superficie del suelo. La tabla 5 muestra un registro detallado del sondeo 2.

La variación de humedad, limite líquido y limite plástico respecto a la profundidad se muestra en la gráfica 3, mientras que en la gráfica 4 se observa la variación, respecto a la profundidad, de la resistencia a la compresión y el esfuerzo efectivo.

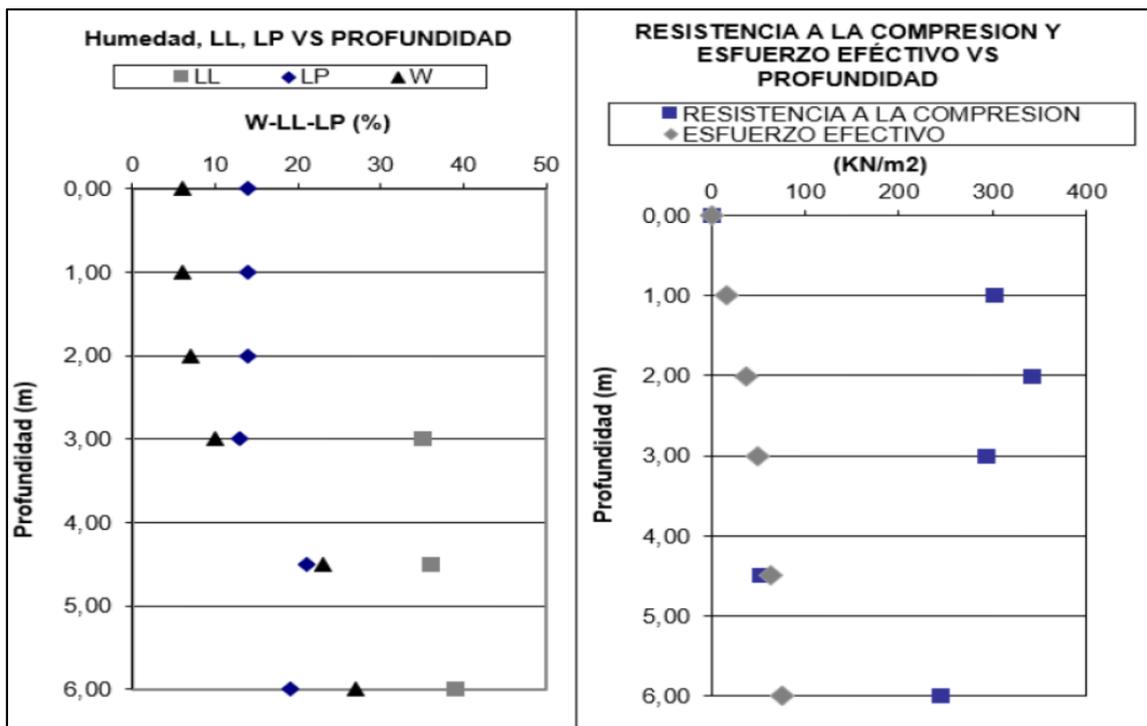
Gráfica 5. Variación de humedades respecto a la profundidad en el sondeo 3.

Gráfica 6. Variación de los esfuerzos respecto a la profundidad en el sondeo 3.

Las humedades de los materiales varían entre 6 y 27%, como podemos notar en la gráfica 5, para este sondeo registraron el nivel freático a 3.00 m de profundidad desde la superficie del suelo. La tabla 6 muestra un registro detallado del sondeo 3.

La variación de humedad, limite líquido y limite plástico respecto a la profundidad se muestra en la gráfica 5, mientras que en la gráfica 6 se observa la variación, respecto a la profundidad, de la resistencia a la compresión y el esfuerzo efectivo.

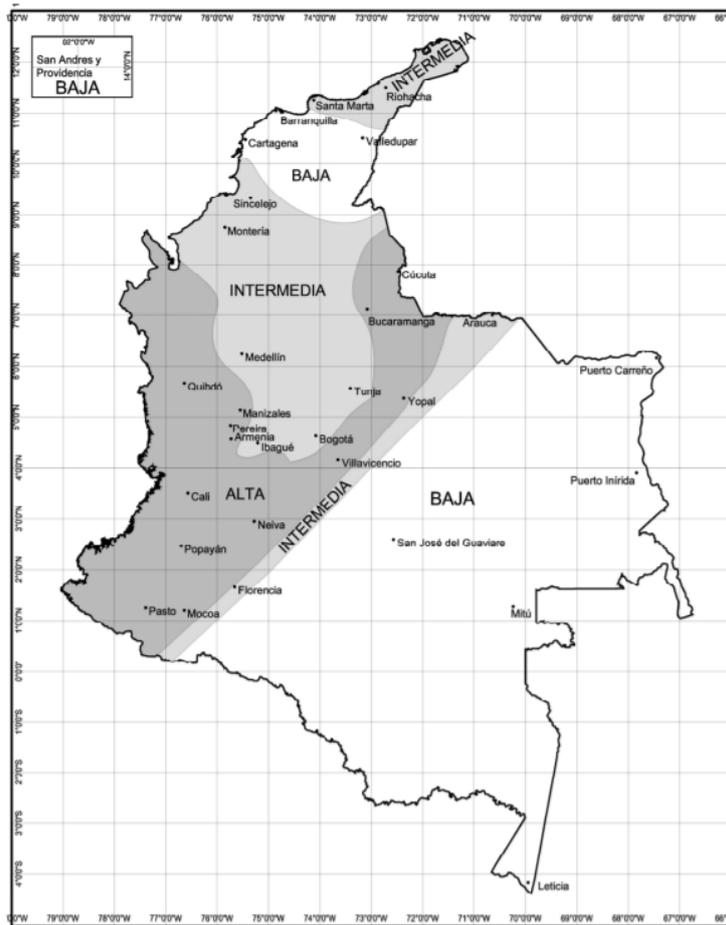
Figura 8. Zonas de amenaza sísmica aplicable a edificaciones

Fuente: Norma Sismo Resistente Colombiana

Se debe tener en cuenta un factor muy importante para la correcta ejecución del proyecto: La Sismicidad. El municipio de Sahagún se encuentra localizado en zona de amenaza sísmica intermedia como se puede observar en la figura 8.

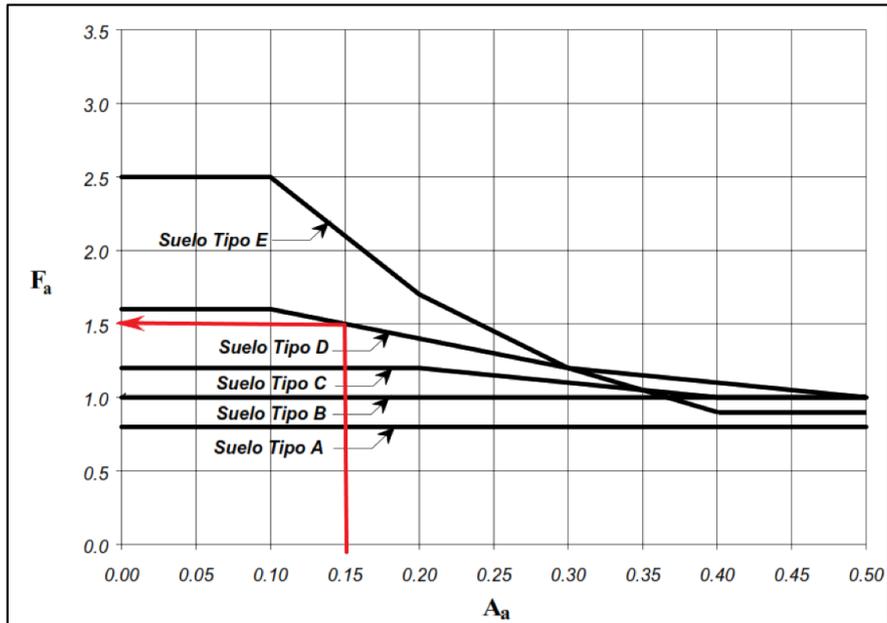
Gráfica 7. Coeficiente F_a para períodos cortos del espectro.

Fuente: NSR-10. Tabla A.2.4-3

En relación al tipo de suelo se consideran los coeficientes de amplificación F_a y F_v del suelo, para las zonas de periodos cortos y períodos intermedios del espectro. Obteniendo de las gráficas 7 y 8 los valores para $F_a=1.5$ y $F_v=2.2$.

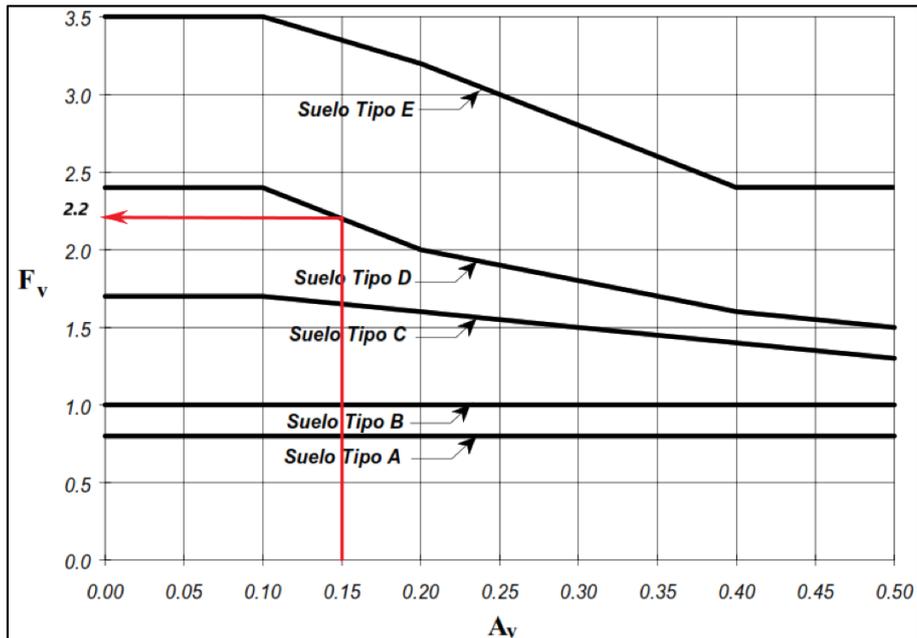
Gráfica 8. Coeficiente F_v para períodos intermedios del espectro.

Fuente: NSR-10. Tabla A.2.4-4.

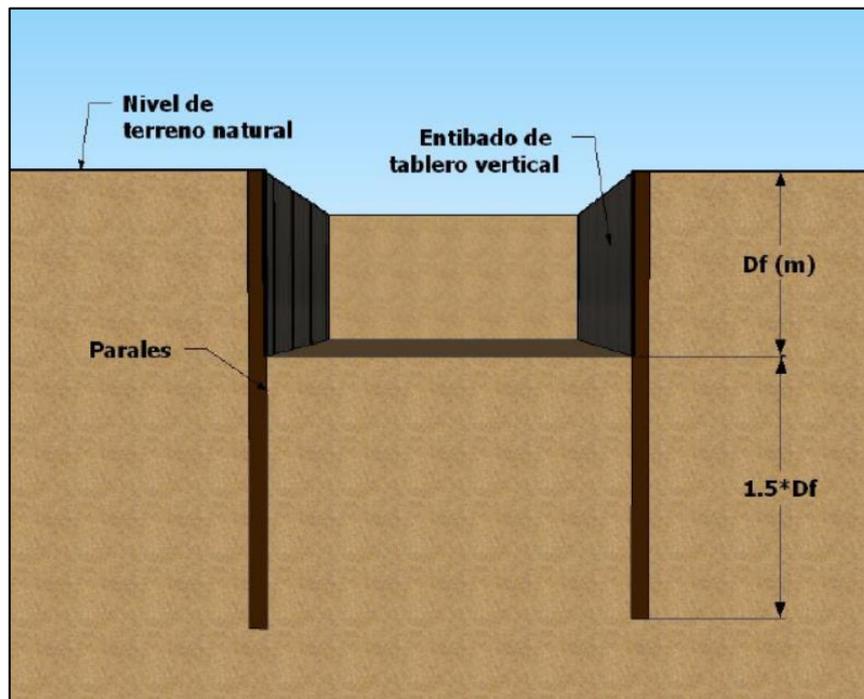
Figura 9. Muestra el sistema de entibado para excavaciones que estén a menos de 3.00m de estructuras vecinas

Para la cimentación, el terreno debe ser adecuadamente nivelado. La limpieza del fondo de las excavaciones es fundamental para así evitar asentamientos instantáneos. No obstante, las excavaciones que estén a menos de 3.00m de estructuras vecinas deben ser empleadas con entibados de tableros verticales empotrados 1.50 veces la profundidad de apoyo del cimiento, para garantizar seguridad. El entibado debe ser precisado antes de realizar la excavación, como se puede observar en la figura 9.

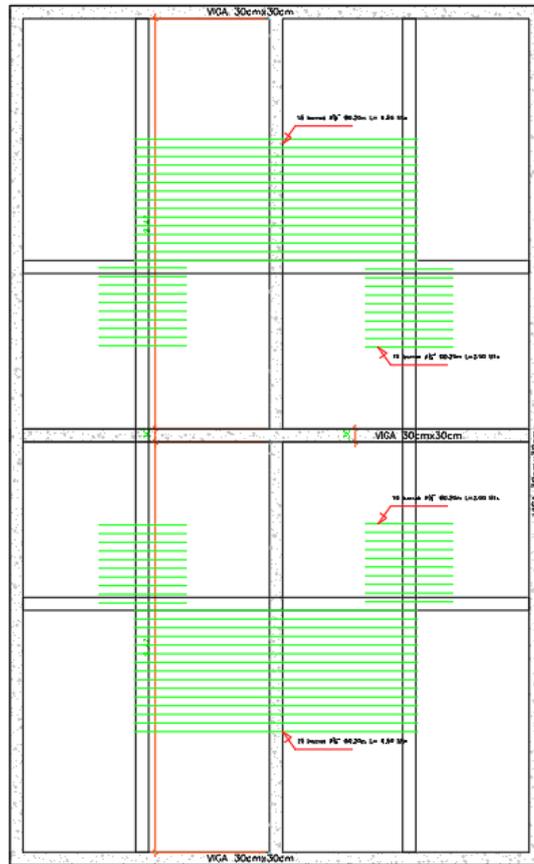
Figura 10. Cimentación para un bloque de 8 viviendas. Vista en planta.

Escala 1:50

Las viviendas serán cimentadas teniendo en cuenta las bajas solicitaciones de cargas, los cimientos serán por medio de losas con vigas descolgadas, como se observa en las figuras 10 y 11; empotradas con una profundidad no inferior al espesor total de la losa. Se colocará una capa de suelo cemento de 0.15m de espesor, seguido de una capa de base granular tipo INV-13 de 0.20m de espesor y 0.45m del material descrito en la tabla 10.

Se realiza la entrega de detalles de planos a Oficiales, para llevar a cabo la cimentación de las viviendas. Se acatan las dimensiones y características de armado de la viga. Para dicho armado se emplean 2 tipos de viga, mostradas en las figuras 17 y 18. De esta forma se ejecuta la cimentación mostrada en la figura 10, la cual muestra la cimentación para una manzana.

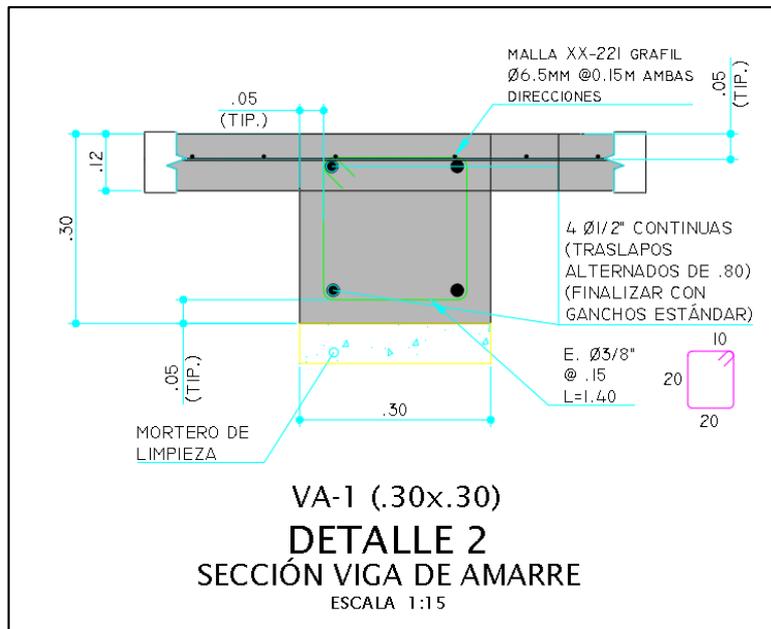
Figura 11. Detalle Viga Amarre.

Fuente: Plano Estructural Urbanización Carmen Alicia

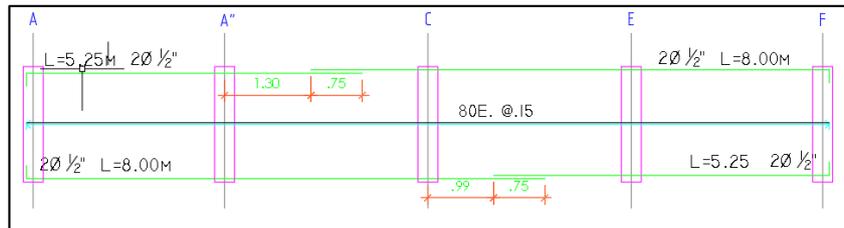
Figura 17. Viga de cimentación de $L= 12.18m$

Escala 1:50

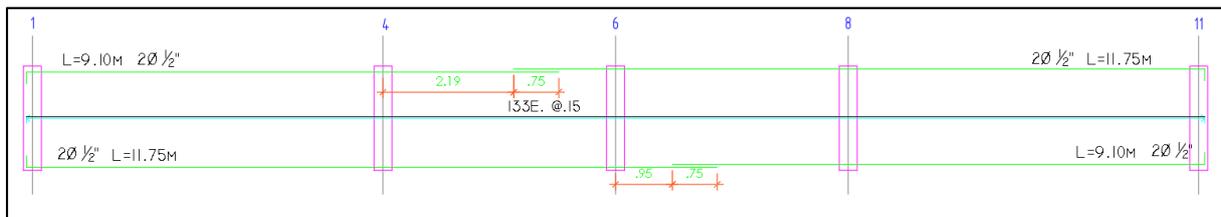
Figura 18. Viga de cimentación de $L=19.80m$

Escala 1:50

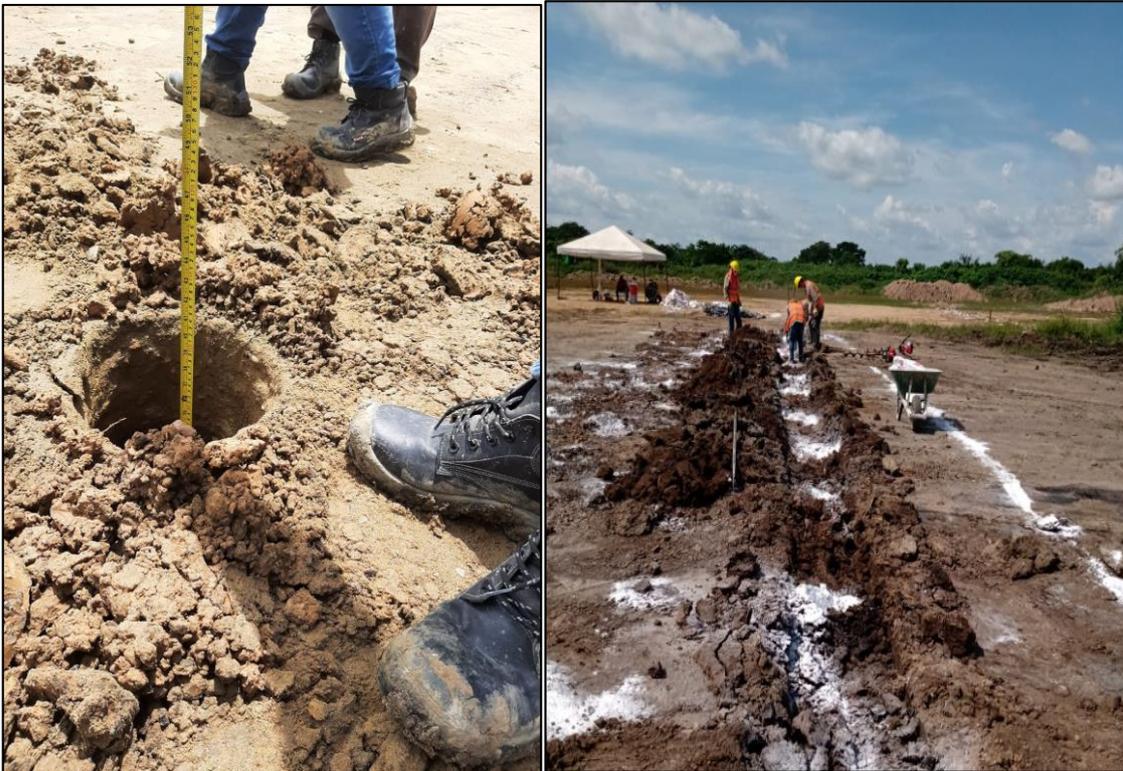
Figura 20. Muestra la profundidad y separación de las perforaciones realizadas en el terreno de la Urbanización Carmen Alicia para el mejoramiento de suelos expansivos utilizando el método de pilotines de cal viva.

ligero acomodo o apisonamiento hasta el nivel de la superficie en cada uno de los pilotines, como se puede observar en la figura 20. Se espera una respuesta positiva del suelo tratado ya que la cal ayuda a transformar químicamente los suelos inestables en materiales utilizables.

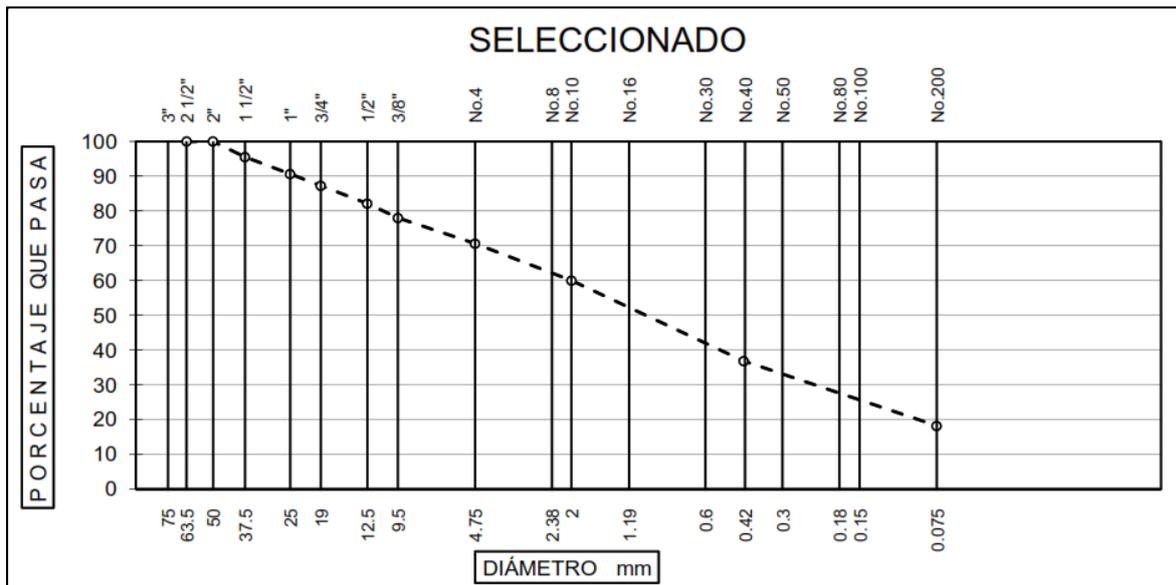
Figura 22. Muestra la granulometría del material seleccionado.

utilizado, mientras que en la figura 22 se describe la curva granulométrica del material seleccionado.

El material seleccionado para relleno está compuesto de 29.34% grava, 52.40% arena y 18.26% de finos, resultados que se obtienen luego del tamizado, dando como resultado la curva granulométrica que se observa en la figura 22.

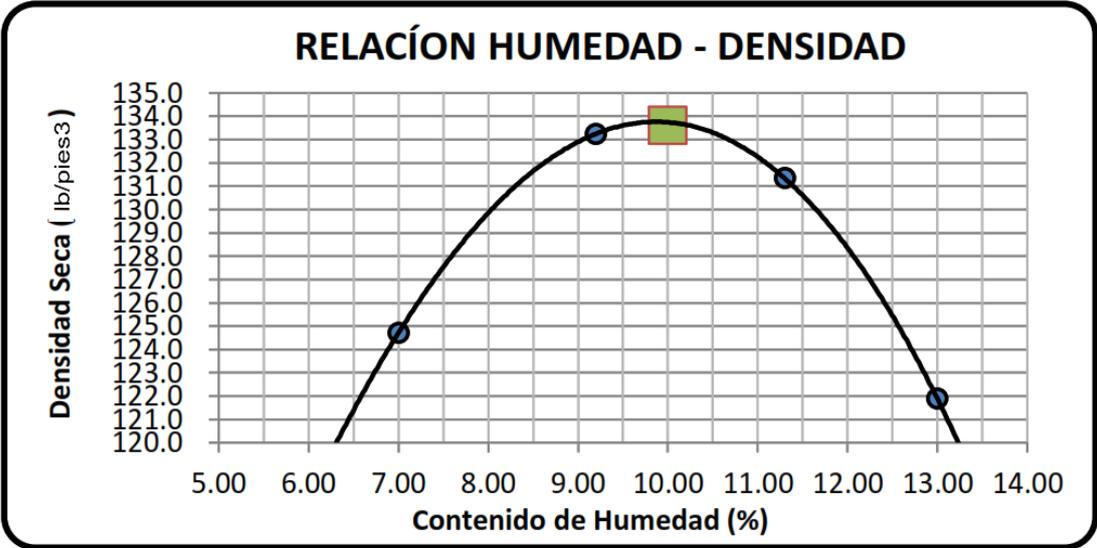
Gráfica 9. Muestra la relación humedad-densidad del material utilizado para relleno.

El material arroja una humedad óptima del 10%, con una densidad seca máxima de 133.6 lb/pies³, como se puede observar en la gráfica 9. El material que se utilizó para el relleno cumplió a cabalidad con los límites de consistencia y la granulometría estipulados por la consultoría. Posterior a rellenos y compactaciones se procedió a realizar pruebas de densidad en campo con el método del cono de arena, como se observa en la figura 23.

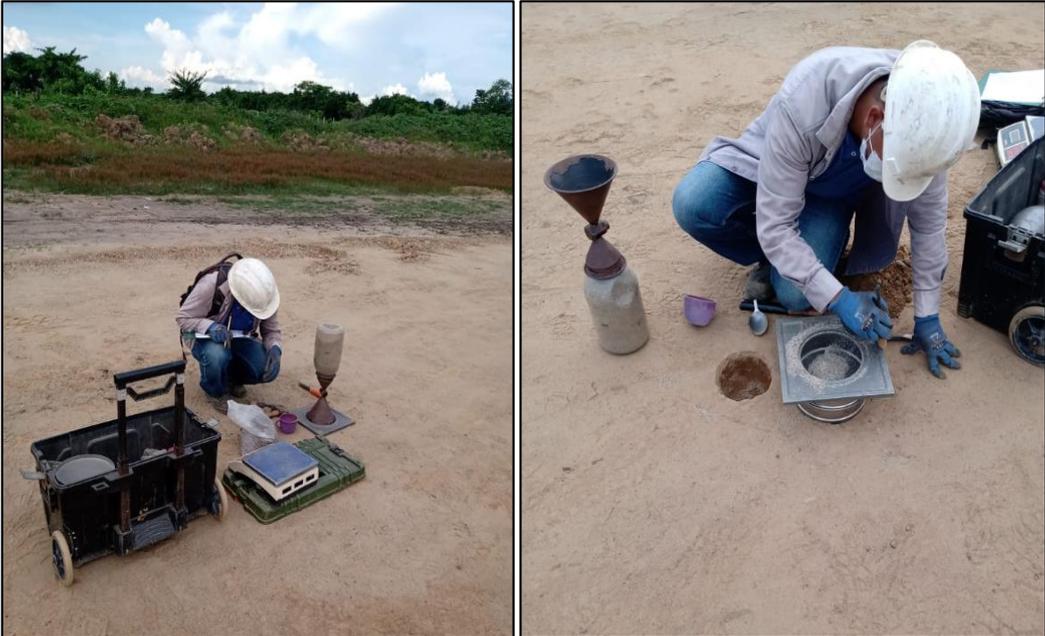
Figura 23. Densidad en campo utilizando el método del cono de arena en la Urbanización Carmen Alicia.
