**Mejoramiento de la eficiencia del proceso de trefilado de alambón de acero en las máquinas KOCH y WD01 en la planta de Pensilvania de la empresa WMC**

Trabajo de grado presentado para optar al título de ingeniero de materiales

Universidad de Antioquia

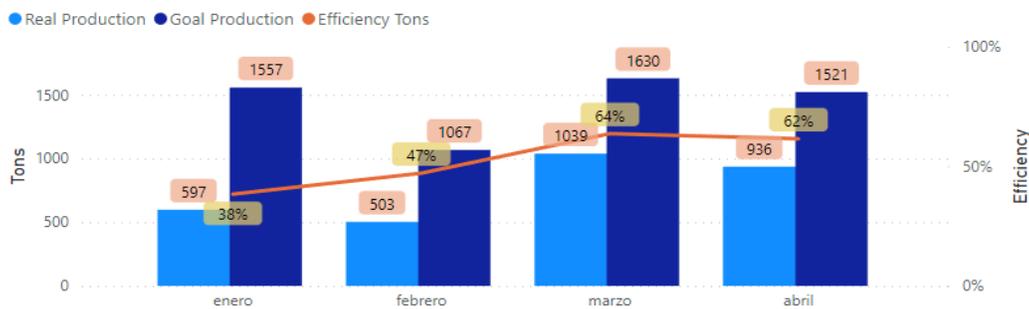
**Figura 1.** Gráfico de producción real vs producción objetivo entre enero y abril de 2023, y las respectivas eficiencias por mes, para la trefiladora KOCH en la planta de Pensilvania de WMC.

En la planta industrial ubicada en Pensilvania de la empresa WMC, se cuentan con siete trefiladoras industriales, entre las cuales está la trefiladora KOCH y la trefiladora WD01. La figura 1, muestra un comportamiento ascendente en la eficiencia de la máquina KOCH entre enero y marzo del presente año, pasando de tener una eficiencia del 38% al 64% para luego mantenerse en 62% en el siguiente mes.

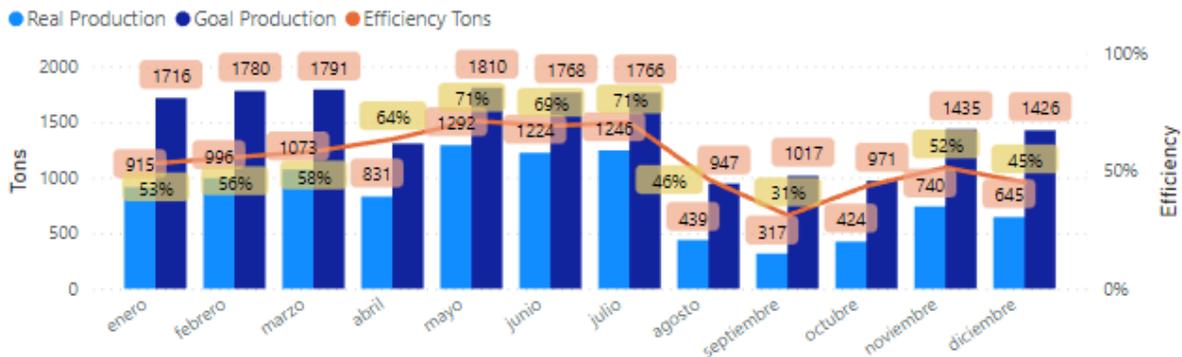
**Figura 2.** Gráfico de producción real vs producción objetivo en el año 2022, y las respectivas eficiencias por mes, para la trefiladora KOCH en la planta de Pensilvania de WMC.

En el histórico de esta máquina se ha tenido eficiencias de hasta un 71% como lo muestra la figura 2, por lo que se pretende alcanzar valores similares en los próximos meses, con la implementación de acciones en las oportunidades de mejora presentes en el proceso de trefilado o en la máquina en sí, logrando un mejor funcionamiento de esta.

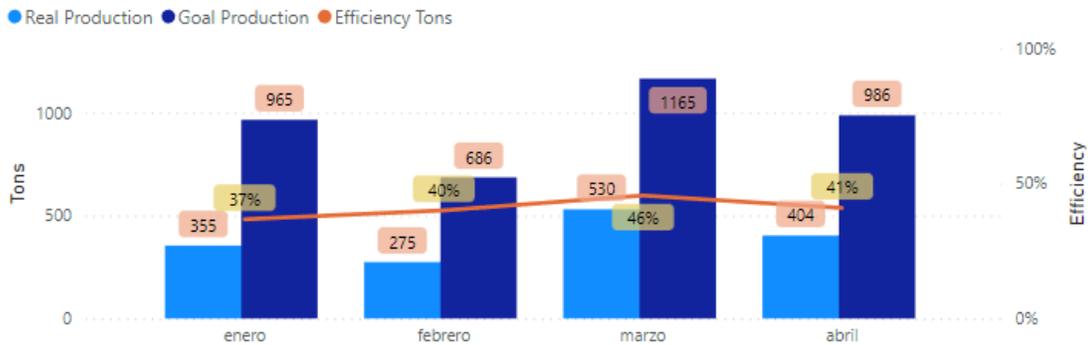
**Figura 3.** Gráfico de producción real vs producción objetivo entre enero y abril de 2023, y las respectivas eficiencias por mes, para la trefiladora WD01 en la planta de Pensilvania de WMC.

Por otra parte, la eficiencia de la trefiladora WD01 no ha sido mejor que la eficiencia en la KOCH en los primeros 4 meses del presente año, tal como se evidencia en la figura 3, donde se puede notar una eficiencia entre un 37% y un 46%, para un promedio de 41%, lo cual indica que no ha presentado una mejora significativa en el transcurso de dichos meses.

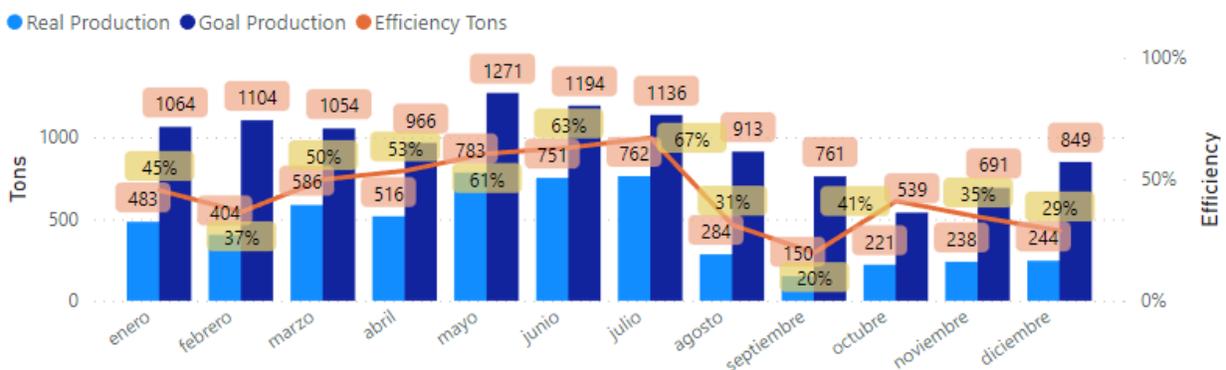
**Figura 4.** Gráfico de producción real vs producción objetivo en el año 2022, y las respectivas eficiencias por mes, para la trefiladora WD01 en la planta de Pensilvania de WMC.

En el 2022 la trefiladora WD01, inició el año con una eficiencia del 45% y lo cerró con una eficiencia del 29% en el mes de diciembre (Figura 4.). Sin embargo, su comportamiento a lo largo del año fue de altibajos, donde al menos 5 meses alcanzaron una eficiencia entre 50% y 67%, siendo el mes de julio el mes con la eficiencia más alta del año y al mismo tiempo el último mes con eficiencia alta, seguido por eficiencias entre 20% y 41%.

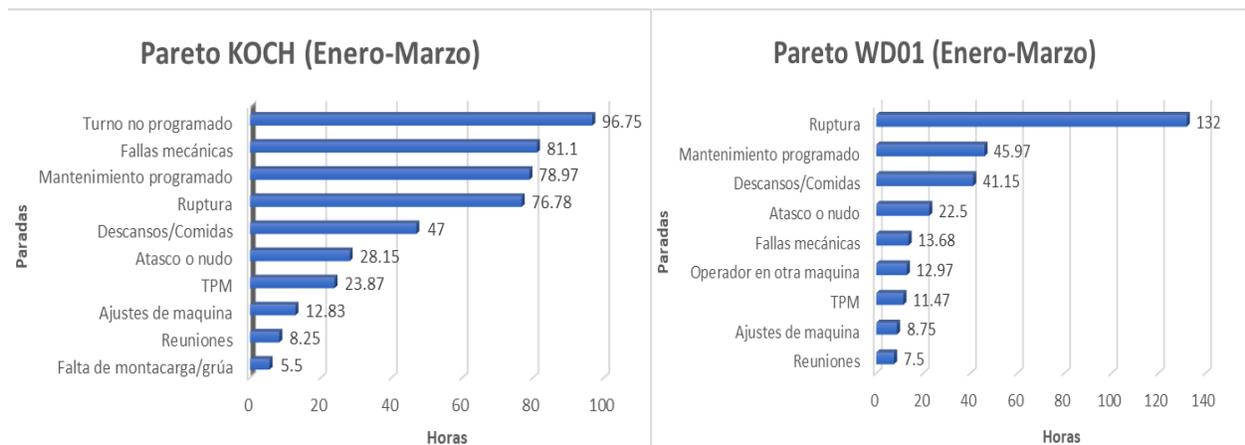
**Figura 5.** Diagramas de Pareto Paradas vs Horas durante los primeros 4 meses del año 2023, para las trefiladora KOCH y WD01 en la planta de Pensilvania de WMC.

La figura 5, muestra un diagrama de Pareto con el total en horas entre los meses enero, febrero, marzo y abril del 2023, para las paradas de mayor afectación en el proceso de trefilado de ambas trefiladoras.

diagramas se puede observar que las paradas por ruptura, fallas mecánicas, y atascos o nudos, representan una cantidad significativa de horas que no se tendrán en cuenta para fijar un objetivo de producción y que implicarán una brecha enorme entre la producción obtenida y la producción esperada. Es por este motivo, que de entre todas las oportunidades de mejora que se pudieron atender para mejorar la eficiencia en el proceso de trefilado en estas máquinas, la reducción en la perdida de horas en paradas por rendimiento tomó prioridad y se le invirtieron esfuerzos en este proyecto para su rápida solución.

Para la identificación de las causas de las paradas por rendimiento que se debían atender (ver figuras 5, 6 y 7), se hizo necesario la intervención del líder de productividad, trasladándose desde la ciudad de Medellín en donde se encuentran las oficinas administrativas de la empresa hasta la planta en Pensilvania, durante tres semanas para realizar un seguimiento continuo al proceso de trefilado en ambas máquinas, y de esta forma identificar las causas a los diferentes problemas. Posteriormente, en forma conjunta con el jefe de mantenimiento, fueron planteadas acciones como soluciones de mejora a cada uno de los problemas presentados, y se le asignó un responsable a cargo de la implementación de estas.

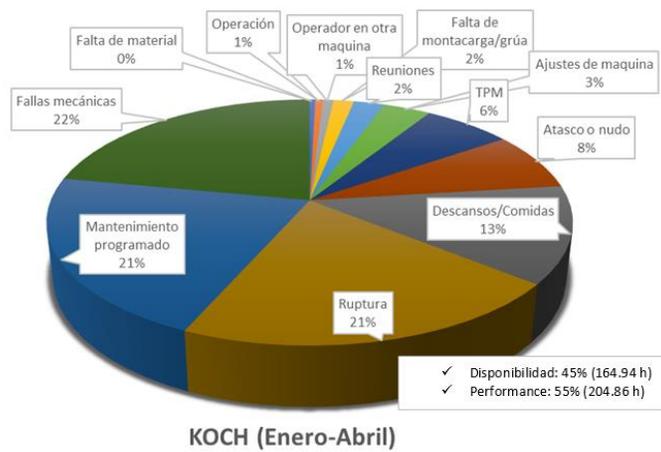
**Figura 6.** Porcentajes de paradas entre enero y abril, para la trefiladora KOCH en la planta de Pensilvania de WMC.

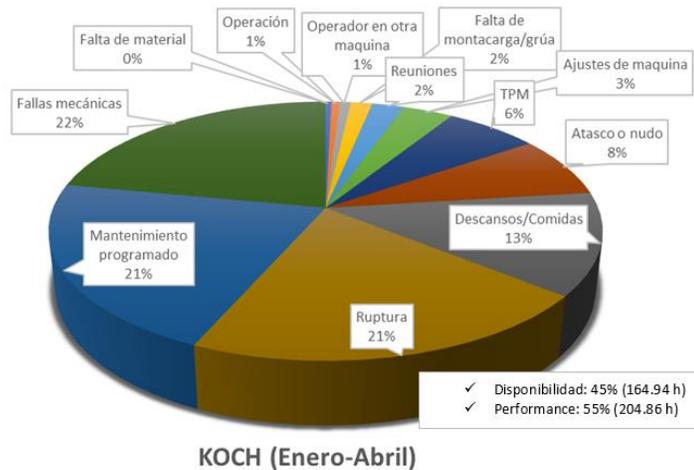
**Figura 7.** Porcentajes de paradas entre enero y abril, para la trefiladora WD01 en la planta de Pensilvania de WMC.

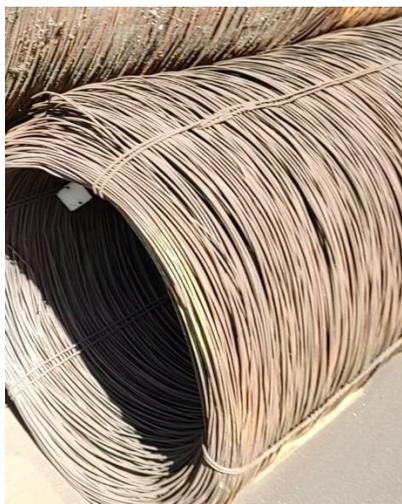
*Figura 8. Alambón de acero al carbono, planta Amagá (Antioquia) de la empresa Aceros Turia.*

El alambón es un material que se emplea en una amplia variedad de aplicaciones en la industria de la construcción y de la electrónica. Las trefiladoras KOCH y WD01 de la planta Pensilvania de WMC, usan como materia prima alambones de aceros bajo y alto carbono, producido por Optimus, empresa asociada al mismo grupo empresarial Turia Group (Optimus steel, s.f.). El alambón se produce a través de un proceso de tren de laminación en caliente, con el objetivo de obtener un producto de acero en forma de barras de sección ovalada o cilíndrica con espesores entre 5 y 30 milímetros de diámetro. Este se enrolla en bobinas, se etiqueta con la información de norma de fabricación, número de colada, grado, diámetro y peso, para su posterior almacenamiento y transporte (MAX acero Monterrey, 2022.). La figura 8, ilustra una bobina de alambón de acero al carbono flejada y etiquetada, lista para ser dispuesta en el alimentador de una trefiladora.

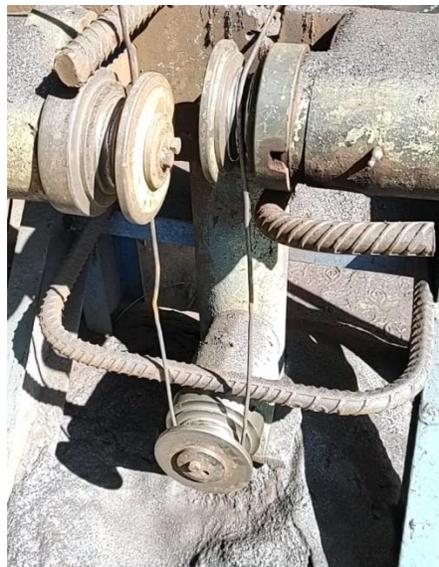
**Figura 9.** Sistema de poleas de decapado mecánico de la trefiladora de la planta de Aceros Turia ubicada en Amagá (Antioquia).

El decapado es un paso previo a la trefilación. Antes de que el material pase por la trefiladora, debe pasar por este proceso para preparar la superficie del alambón, permitiendo al lubricante su adhesión a lo largo de todo el material. Este proceso consiste en la eliminación de la cascarilla o capa de delaminación y generalmente existen dos tipos de decapado: el decapado químico con ácidos y el decapado mecánico. Para el decapado químico con ácidos se suspende el rollo de alambón y se sumerge dentro de un baño de agua con ácido clorhídrico o sulfúrico, donde se deja el tiempo suficiente para la eliminación de la cascarilla, luego pasa por una ducha de agua para eliminar los residuos de ácido y por último se introduce el rollo en un baño neutralizante de cal. El método de decapado mecánico más común consiste en pasar el alambón a través de una serie de poleas que ocasiona la deformación del material, haciendo que se rompa y se desprenda la cascarilla de la superficie del material, formada gracias a las altas temperaturas a las que se somete el material en su fabricación por laminado en caliente (Lindao, 1981). La figura 9, muestra el sistema de poleas de decapado en la máquina trefiladora de la planta ubicada en Amagá (Antioquia) de la empresa Aceros Turia, donde se puede apreciar el polvo de calamina desprendido a causa de la deformación del alambón en el decapado mecánico.

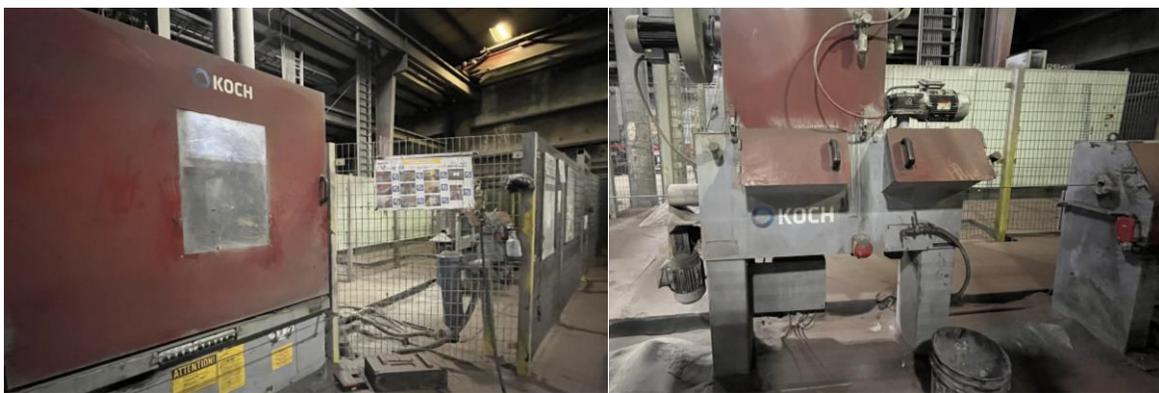
*Figura 10. Segmentos trefiladora KOCH de planta Pensilvania, empresa WMC.*

La trefiladora KOCH, como su nombre lo indica es una máquina marca Koch modelo KGT 27/5-L (ver figura 10), con capacidad de velocidad máxima de 4330.7 fpm, mientras que la WD01, es una trefiladora marca EVG modelo RMV06-4S (ver figura 11), con velocidad máxima de 3149.61 fpm. Ambas máquinas utilizan el sistema de trefilado en seco con caseteras, empleando un lubricante de la marca Condat, referencia Steelskin 575.

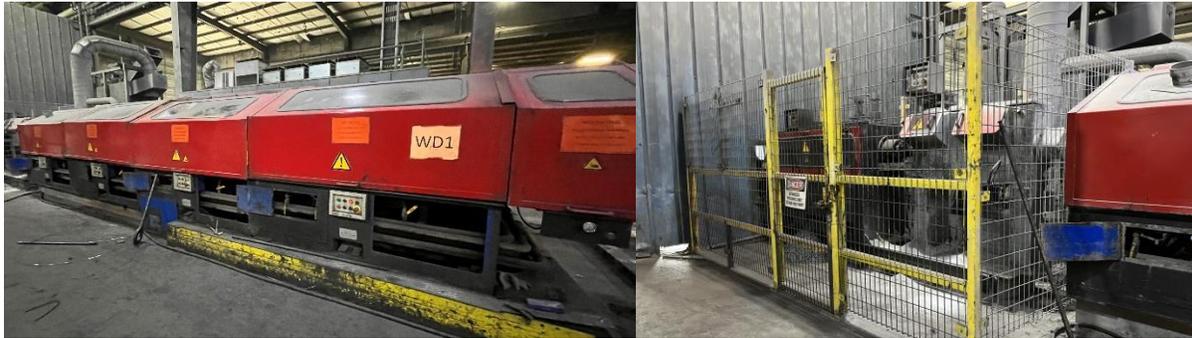
*Figura 11. Segmentos trefiladora WD01 de planta Pensilvania, empresa WMC.*

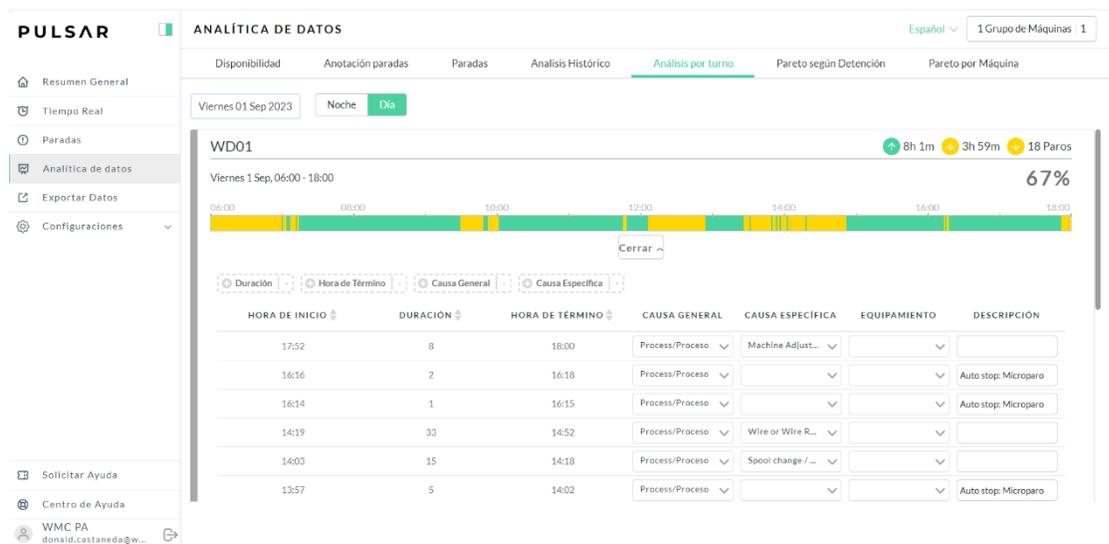
**Figura 13.** Vista analítica de paradas mediante el aplicativo Pulsar para la máquina WD01.

A partir del mes de junio los reportes se generaron de forma digital con la ayuda del aplicativo Pulsar (Luminix, 2022), el cual funciona midiendo el amperaje de la energía eléctrica de la máquina, mediante distintos sensores para cuantificar el tiempo de funcionamiento y tiempo de paradas de la máquina. Adicionalmente, permite al operador registrar el motivo de la parada y seleccionar la clasificación de esta para la creación de objetivos de producción como referencia para el cálculo de eficiencias, o para identificación de problemas y la formulación de acciones, apuntando a la mejora y cumplimiento de objetivos de producción y eficiencias.

Los reportes manuales de paradas registradas por los operadores de las máquinas fueron escaneados cada día y enviados al área de productividad, donde estos registros fueron revisados y digitados en el archivo de paradas de la planta. Por otra parte, en cuanto el aplicativo Pulsar fue instalado en las máquinas, los operadores fueron capacitados en esta nueva modalidad de reportes, y la interfaz en línea fue habilitada para monitorear el estado de actividad de las máquinas incluso en tiempo real, se empezaron a exportar los datos de las paradas por máquina con fecha, hora de inicio, hora de fin, clasificación de la parada, y una breve descripción que ayude a entender o especificar el motivo de la parada (Ver figura 13). Una vez exportados los datos de

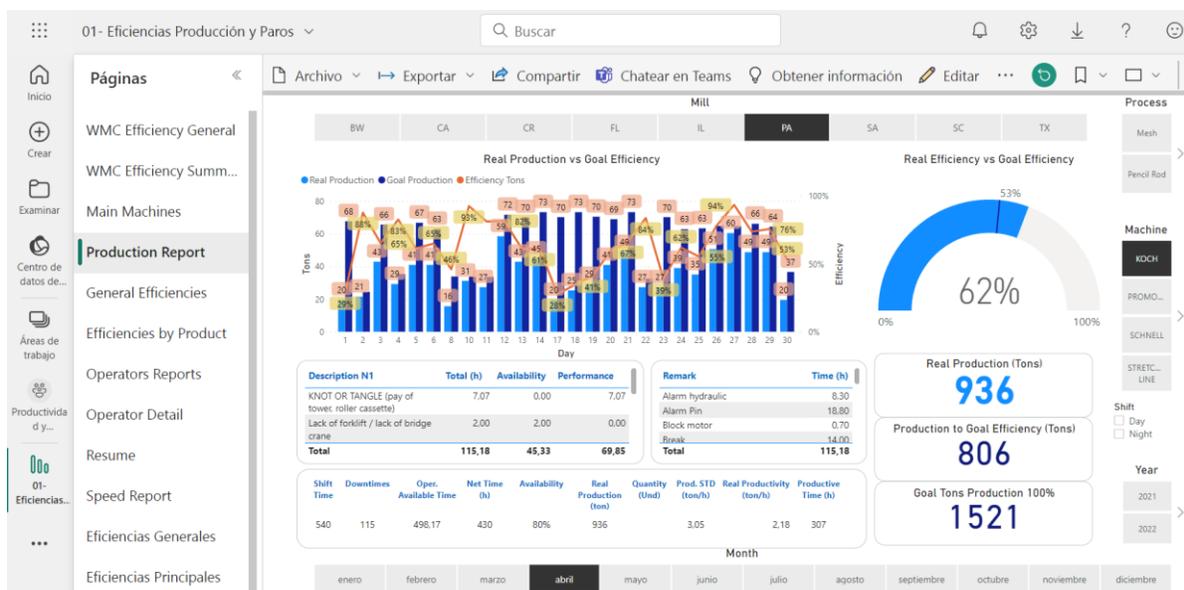
**Figura 14.** Vista de eficiencias, producción y paros para la máquina KOCH, Planta Pensilvania (Empresa WMC).

La figura 14, muestra la vista correspondiente a la máquina KOCH de la planta de Pensilvania, durante el mes de abril del 2023. En esta interfaz, se visualizó el comportamiento de la eficiencia en cada trefiladora a lo largo de cada mes en el diagrama de barras, y del mismo modo se analizaron de forma dinámica las paradas presentes en la máquina con su respectivo tiempo de paradas en horas en el cuadro inferior al diagrama, con sus respectivas descripciones y tipos de afectaciones para identificar los motivos que repercutieron en la caída de la eficiencia durante algunos días en cada mes, e implementar medidas preventivas y/o correctivas a dichos problemas. La figura 5, resume de forma general las horas pérdidas entre los primeros 4 meses del año 2023 con sus causas generales. Sin embargo, con la ayuda de la interfaz que se muestra en la figura 14, se pudo visualizar las paradas con mayor detalle, y por ende abordar los principales problemas en las dos trefiladoras. Adicional, se realizaron reuniones con el líder de equipo a cargo de las trefiladoras y el líder de mantenimiento de la planta para indagar más acerca de los problemas presentes se venían evidenciando en los reportes de paradas.

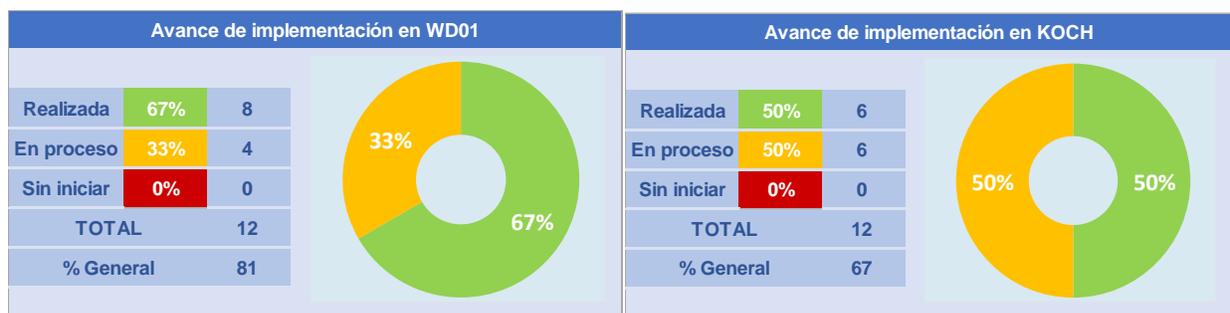
**Figura 16. Estatus y porcentajes de avance de las acciones del plan de mejoramiento.**

La tabla 5, muestra el resultado final del seguimiento de las acciones de mejora formuladas para la trefiladora WD01. La última actualización del seguimiento de este plan se hizo la cuarta semana de octubre del 2023 y se logró realizar completamente un 67% de las acciones y un 33% quedaron en proceso, para un avance general de 81% en la implementación del plan de mejoramiento en dicha trefiladora, como se muestra en la figura 16.

El avance de implementación del plan de mejoramiento de la KOCH hasta el mes de octubre del 2023 se presenta en la tabla 6. Se puede observar que durante el primer mes se ejecutaron en su totalidad 6 de las 12 acciones de mejora planteadas a esta trefiladora. Adicional, se logró iniciar cada una de las otras 6 acciones que no se cerraron y se consiguió un avance general del 67% (ver figura 16).

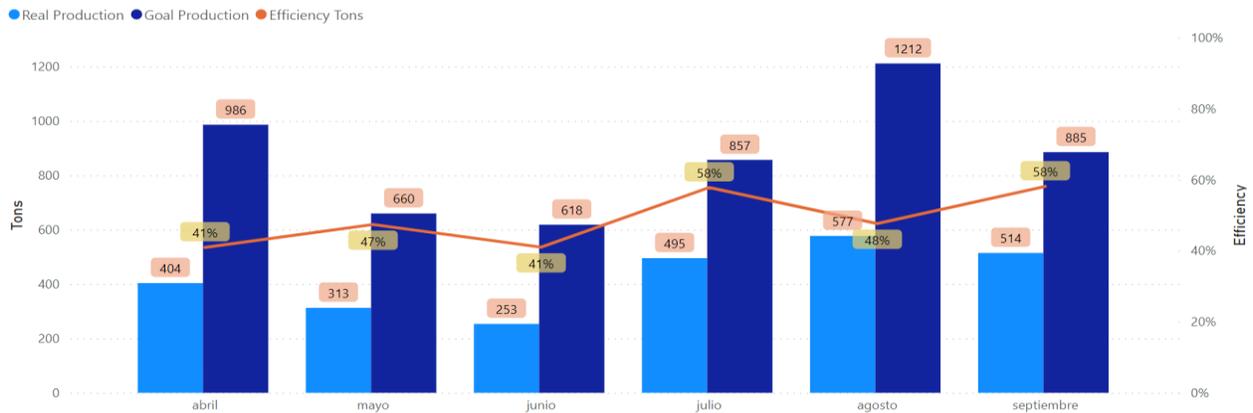
**Figura 17.** Producción, metas de producción y eficiencias de la trefiladora WD01 desde abril hasta septiembre del 2023.

La figura 17, muestra las eficiencias de la trefiladora WD01, correspondientes a los meses donde se estuvo ejecutando el plan de mejoramiento y el mes inmediatamente anterior al inicio del plan para analizar el comportamiento de eficiencias con la ejecución de las acciones de mejora. Vemos que en el mes de abril se presentó una eficiencia del 41% y que aumentó en un 6% para llegar a un 47% de eficiencia, como era de esperarse con la implementación de 6 de las 12 acciones planteadas para esta máquina. Aunque se ejecutó el 50% de las acciones durante de este mes, el incremento en la eficiencia como consecuencia de los problemas solucionados solo se hará notar semanas después de presentar un 100% de avance en la ejecución de las mismas, y como se muestra en la tabla 5, algunas de estas se finalizaron los días 9, 10 y 11 del mes, otra el día 18, e incluso una el día 30 del mes, por lo que no se debería ver un aumento en la eficiencia posiblemente hasta el mes siguiente, por lo que un aumento en un 6% en el primer mes fue un buen resultado.

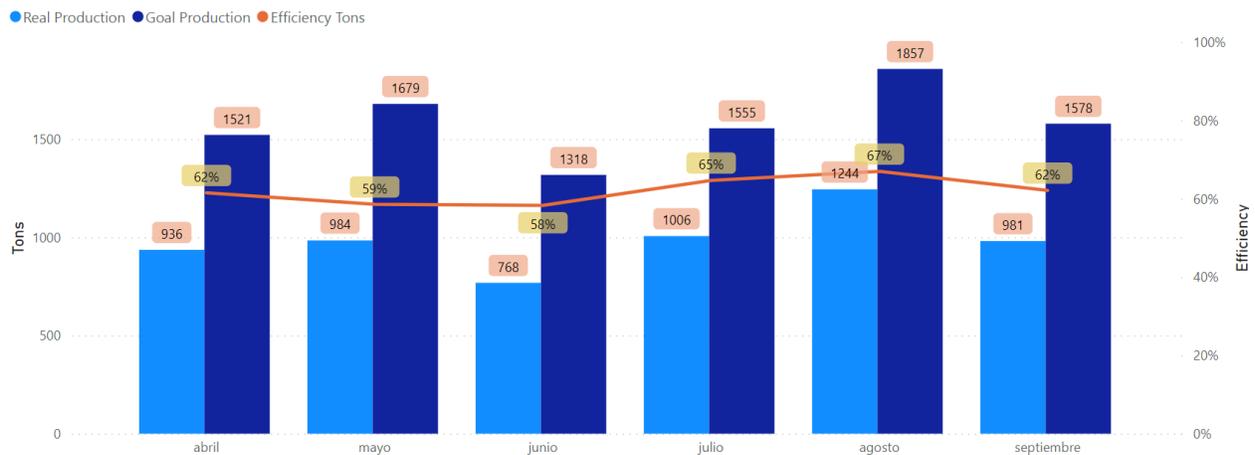
**Figura 19.** Producción, metas de producción y eficiencias de la trefiladora KOCH desde abril hasta septiembre del 2023.

Las eficiencias de la trefiladora KOCH desde el mes de abril hasta el mes de septiembre del 2023 se muestran en la figura 19. Se puede apreciar un rango de variación entre el 58 y el 67

Se esperaba que el impacto de las acciones realizadas en el mes de mayo se hiciera notar positivamente en la eficiencia de la máquina en el mes de junio (ver figura 19). Sin embargo, se presentó una leve disminución que terminó en un 58%, debido a la presencia de nuevas fallas que desencadenaron el aumento de paros por reviente del alambre como se muestra en la tabla 9, siendo este el mes con mayor número de horas perdidas en paradas por revientes de hilo y fallas de la máquina. Los meses julio y agosto presentaron mayor número de horas por ajustes de máquina, pero se presentaron menos horas de paradas por fallas en la máquina, roturas y nudos o atascos de alambre, permitiéndoles subir a 65% y 67% respectivamente, donde se presentaron los picos más altos en la eficiencia de estos 6 meses. Finalmente se encontró que en el mes de septiembre se presentaron nuevamente fallas mecánicas que implicaron el paro de la máquina por reventones de alambre en 32.10 horas, y 8.32 horas de nudos o atascos, cerrando el mes con un 62% de eficiencia nuevamente.
