Boletín de Antropología Universidad de Antioquia, vol. 19, núm. 36, 2005, pp. 11-32

Mineros ricos y mineros pobres. Tecnología y cultura material de un contexto minero entre los siglos xvii y xix en la cuenca alta de la quebrada Piedras Blancas (Antioquia)

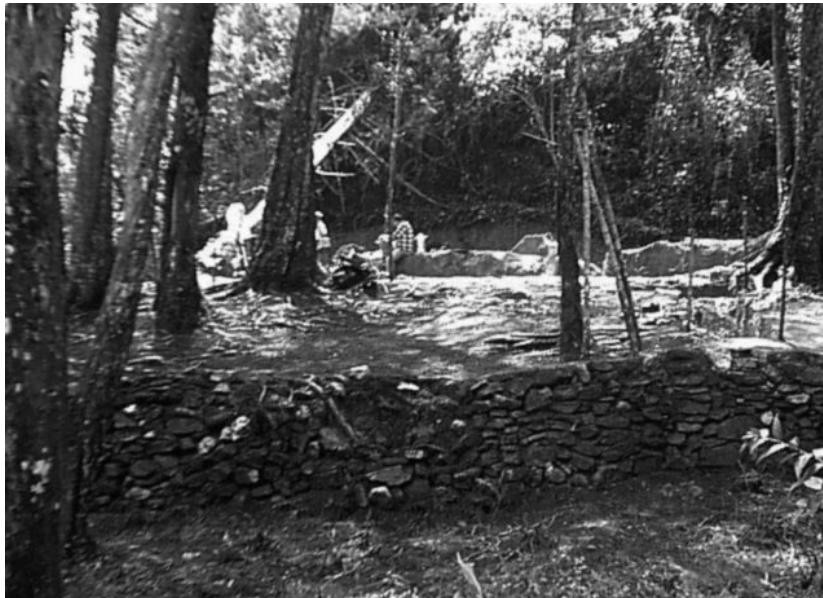
El Molino corresponde a un contexto de vivienda y de producción minera que se construyó hacia comienzos del siglo xvii. Está integrado básicamente por un muro de contención en piedra (véase figura 1), un relleno de tierra y un banqueo sobre ladera, los cuales configuran de manera articulada una amplia plataforma sobre la que se construyó una estructura de vivienda en tapia, con planta rectangular. En la vivienda se diferencian claramente tres espacios, cubiertos muy probablemente con un techo a dos aguas en tejas de barro. Para acceder a la plataforma existe una entrada escalonada, elaborada en piedra, que conduce al frente de la vivienda, en el cual fue posible identificar el espacio correspondiente a la puerta de acceso al interior de la construcción. Adicionalmente, reseñamos la existencia de un corredor interno en tierra y otro perimetral empedrado que cubre el frente, la parte trasera y el sector oeste de la casa (véase figura 2). El corredor fue construido utilizando cantos angulares de cuarzo blanco; en la parte frontal identificamos figuras geométricas consistentes en triángulos continuos en bajorrelieve (véase figura 3).

Figura 1. Muro de contención y plataforma

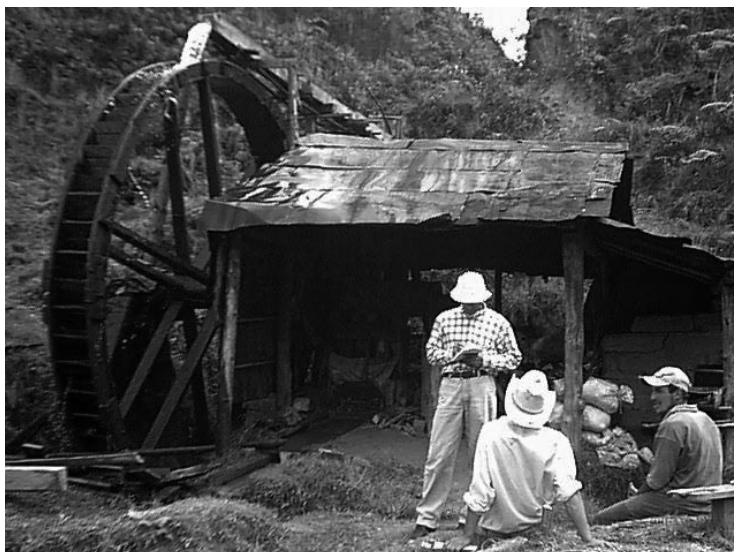
Figura 9. Molino de pisones (Santa Rosa de Osos, Antioquia)

lizan de manera puntual y concentrada los vestigios de lo que constituyó un entable para la explotación de los depósitos vetiformes. Según el registro, los vestigios del entable minero de veta corresponden globalmente a tres socavones excavados en la roca metamórfica fresca, sobre el pie de colina de la margen este de la quebrada El Molino; tres cargueros o montículos de cantos medianos angulares de este tipo de roca (véase figura 5), producto de la excavación de los socavones; un cárcamo o “canal en piedra” sobre el que posiblemente se apoyaba una rueda pelton en madera, que accionaba un molino de pisones; una acequia a media ladera que conducía el agua desde la bocatoma en la quebrada El Rosario hasta la rueda pelton (véase figura 9); dos cargueros o acumulaciones de arenas finas producto del triturado de los pisones sobre los minerales de la veta (véase figura 5) y, finalmente, un área plana parcialmente banqueada, donde debió localizarse el mecanismo de los pisones junto con los cajones para el lavado de los materiales triturados y la “cortada” del oro.
