**CATEGORIZACIÓN DEL ESTADO DE LOS
ACUEDUCTOS RURALES Y APOYO A LAS
ACTIVIDADES DEL MUNICIPIO DE SUPÍA EN
MATERIA DE OBRA CIVIL**

Universidad de Antioquia
Facultad de Ingeniería, Escuela Ambiental
Ciudad, Colombia
2021

Informe de práctica “semestre de industria”
como requisito para optar al título de:
Ingeniero Civil

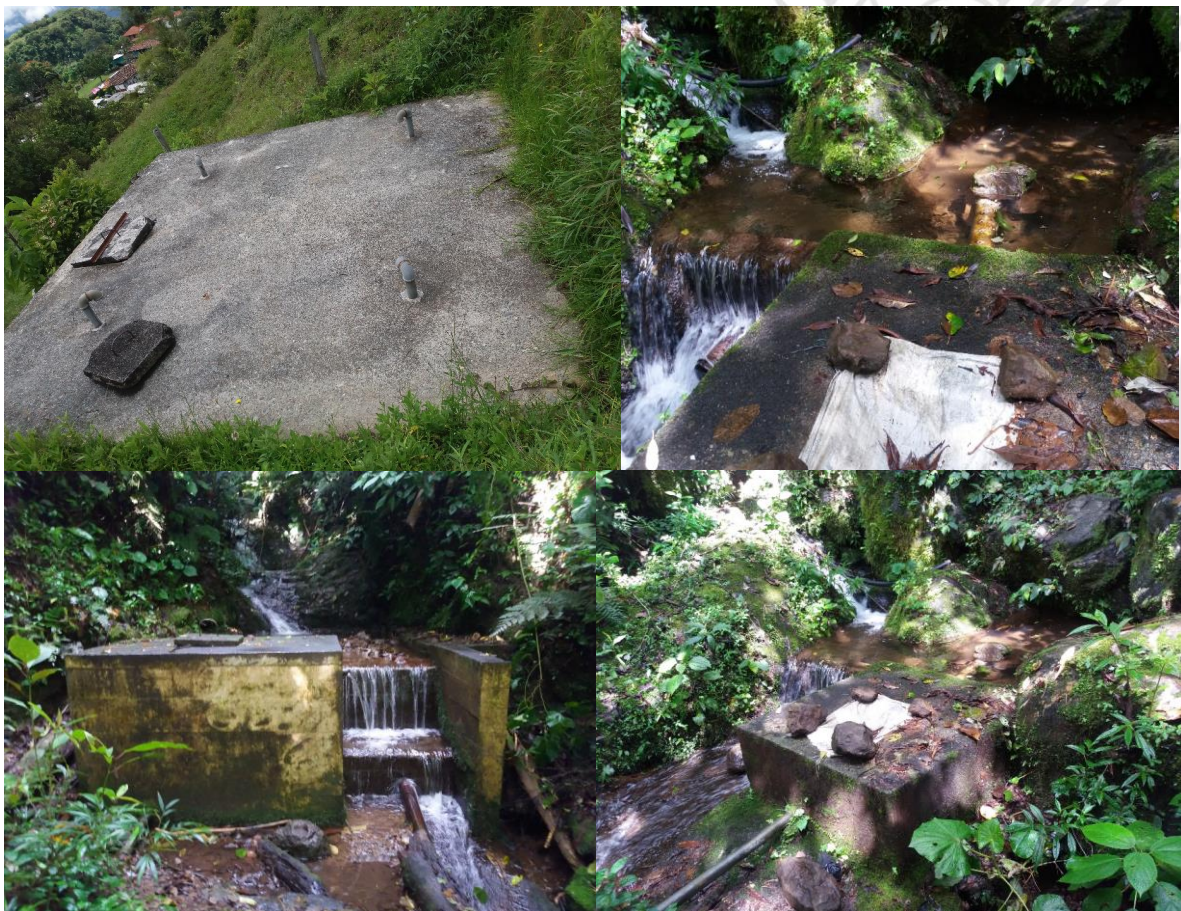
Ilustración 1 Visita Acueducto Veredal Hojas Anchas

- Visita Acueducto Veredal Hojas Anchas: Durante la visita se identificó el estado de las obras de abasto y se realizó un informe técnico donde se calculó las capacidades necesarias para la población que abastece el acueducto y el caudal por métodos tradicionales, además de la inspección se generaron las soluciones más eficientes: construcción de una nueva bocatoma para aumentar el caudal captado, aumento en el diámetro de la tubería de aducción, mejoramiento en el Segundo tanque de almacenamiento por medio de revoque e impermeabilización, además de la construcción de un desarenador y una planta de tratamiento para mejorar la calidad del agua.

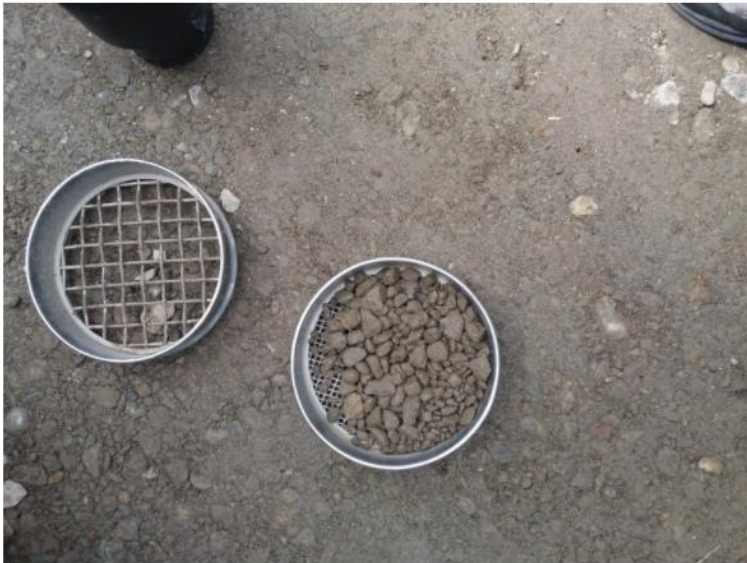
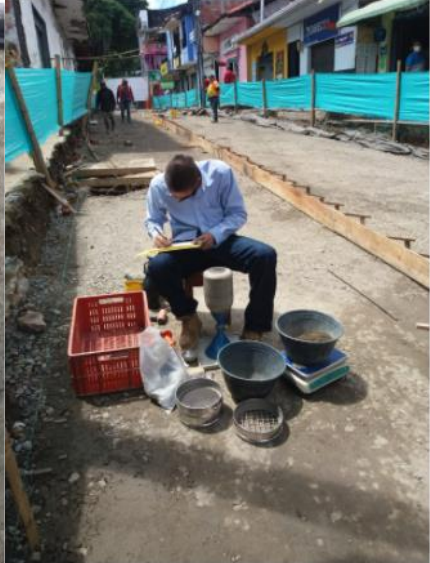
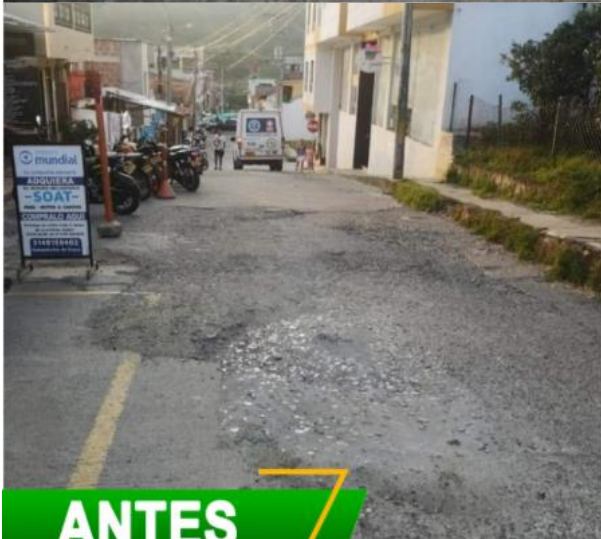
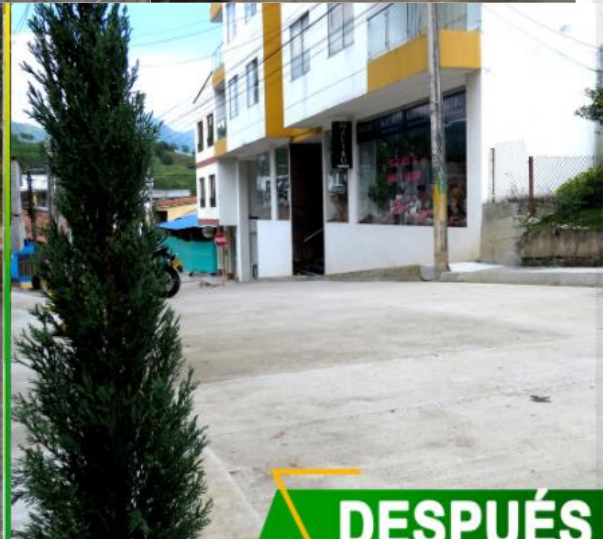
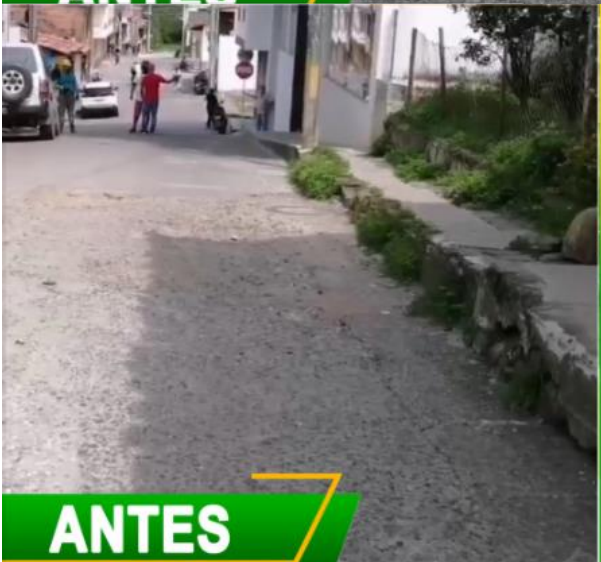
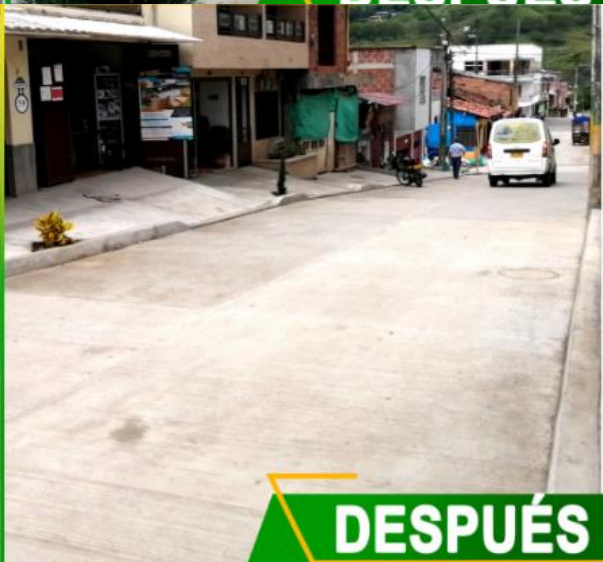
Ilustración 2 Adecuación Calle 32 entre cra 7 y 9

- Acompañamiento a la construcción de la calle 32 entre 7ma y 9na: Se realizó supervisión a las obras que tienen por objeto la reposición de pavimento entre estas dos carreras del municipio de Supía, donde se generaron indicaciones pertinentes en cuanto a la adecuada instalación de las juntas y se revisó la dosificación del concreto realizado en campo.

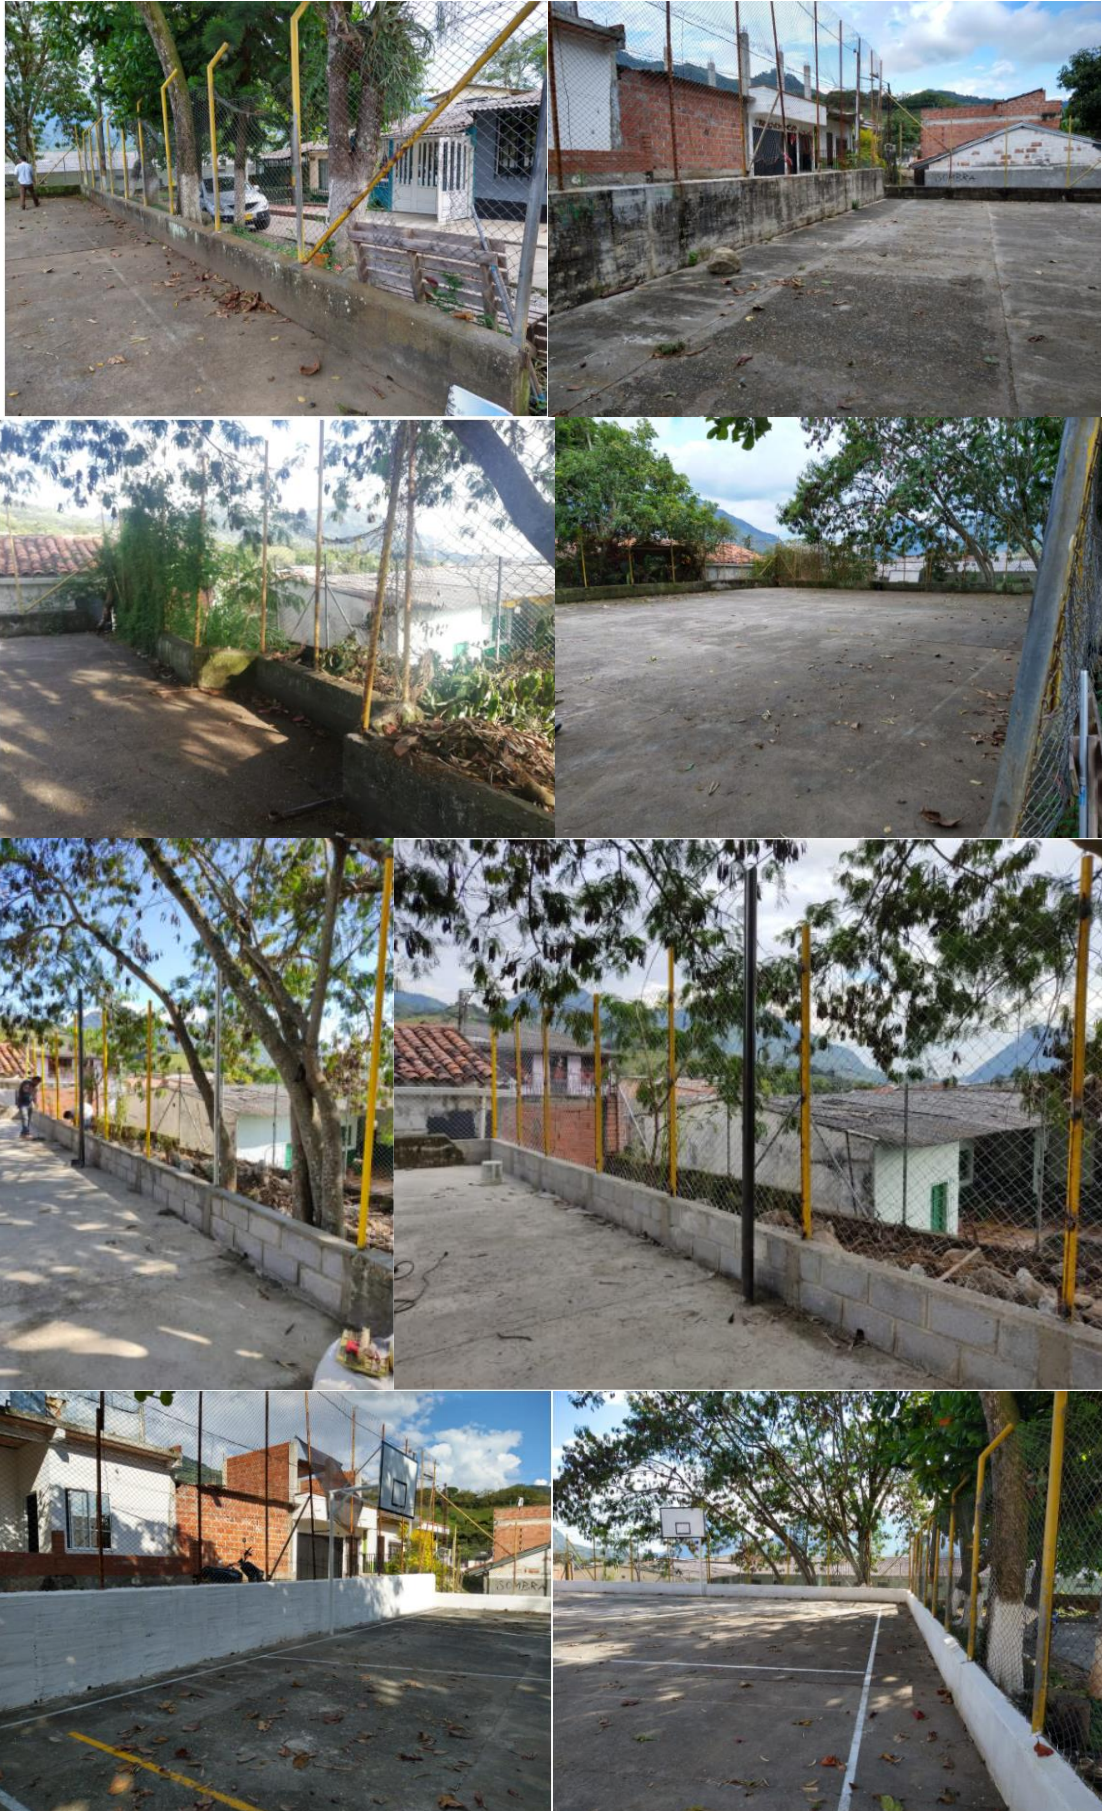
Ilustración 4 Antes y Después de la adecuación de la cancha de codemas

- Contribución con la solicitud de cotización de tableros, marco y estructura metálica para las canchas de baloncesto, además de la adecuación del presupuesto enfocado directamente a mejorar el cerramiento de mallas, losa, zarpas y pintura en general.

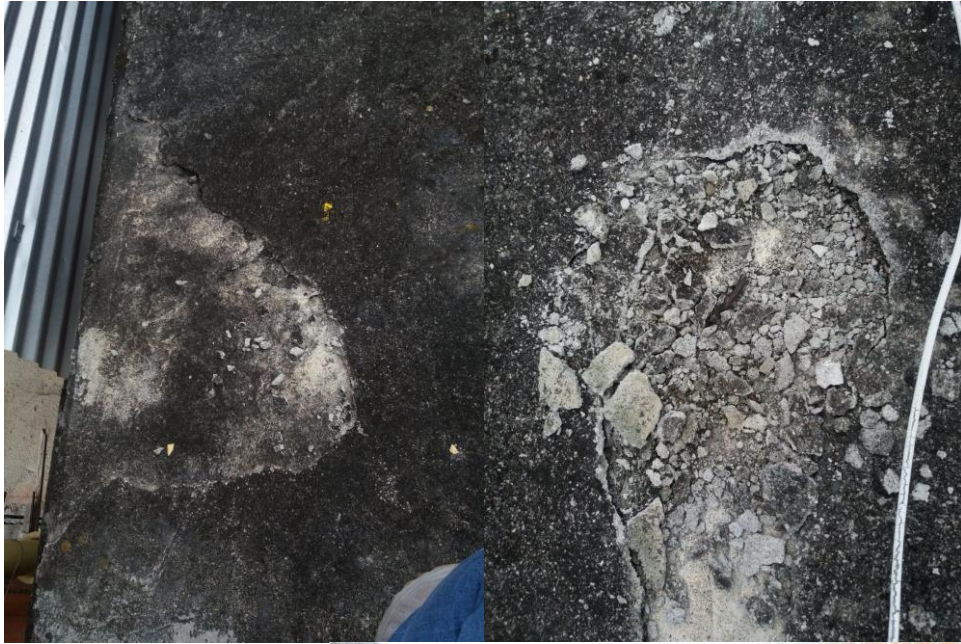
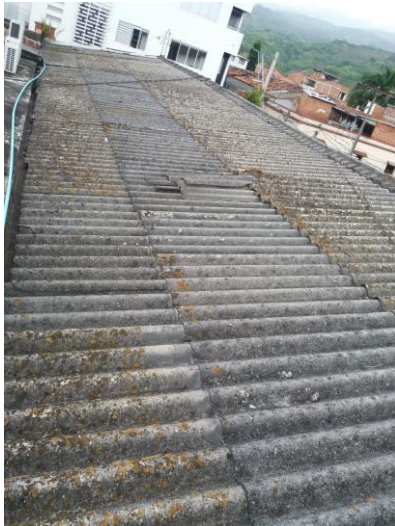
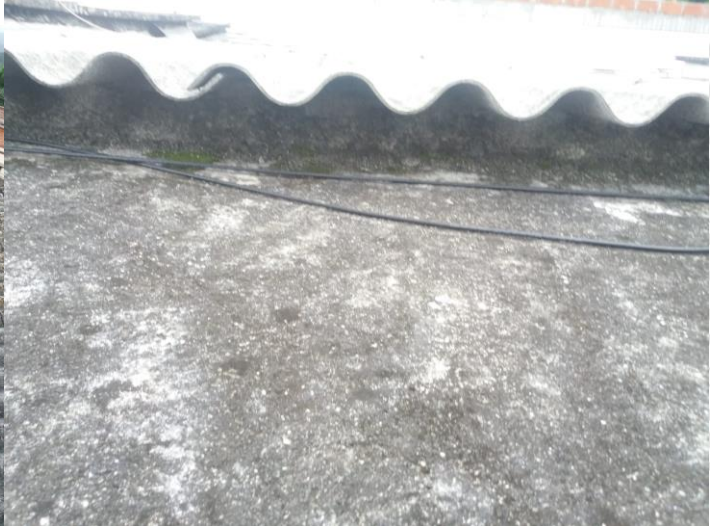
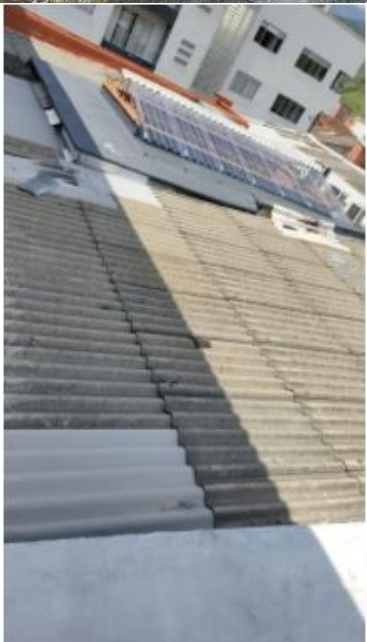
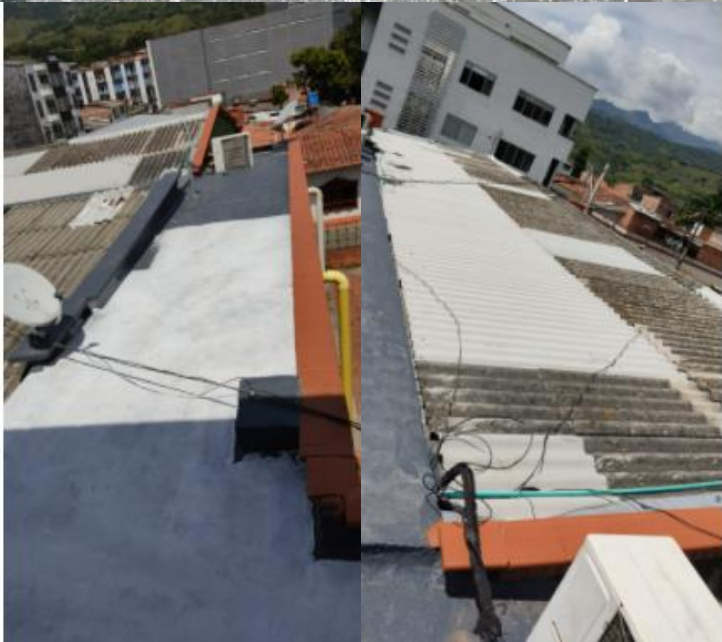
Ilustración 6 Antes y Después del proceso de adecuación de la terraza y cubierta.

- Se contribuyo con la realización del presupuesto que tiene por objeto la restauración de la terraza, cubierta cielo raso y paredes, sin embargo, en la ejecución se priorizo la cubierta que era la que generaba humedad en las oficinas interiores del centro cívico, en este espacio se organizaron las tejas de fibrocemento que se encontraban agrietadas, la losa de la terraza se le aplicó mortero y se impermeabilizó, además se añadió dos bajantes de agua y se organizó las vigas canal.
