**Supervisión y control de obra en el vaciado de los elementos estructurales en el
proyecto PINERA Vereda la Clarita Guarne Antioquia.**

Trabajo de grado como requisito para optar al título de:
Ingeniero civil.

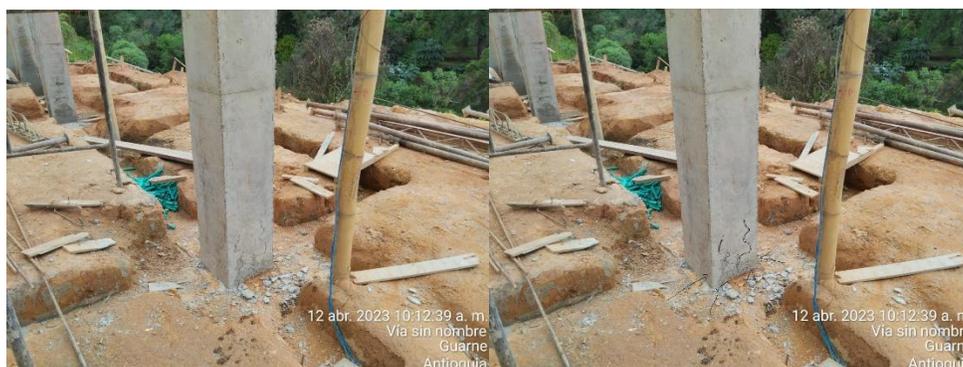
Figura 1. Columna con grietas

En la imagen 1 nos podemos dar cuenta que al pie de la columna se ven reflejadas grietas y una pequeña área donde la pasta de cemento se separa de los agregados esto se pudo haber presentado por que la lechada o pasta de cemento desaguó mucho más por este lado de la

formaleta o también pudo ser por que el vibrador de aguja no llegó a este punto y por tal razón se produjo este efecto.

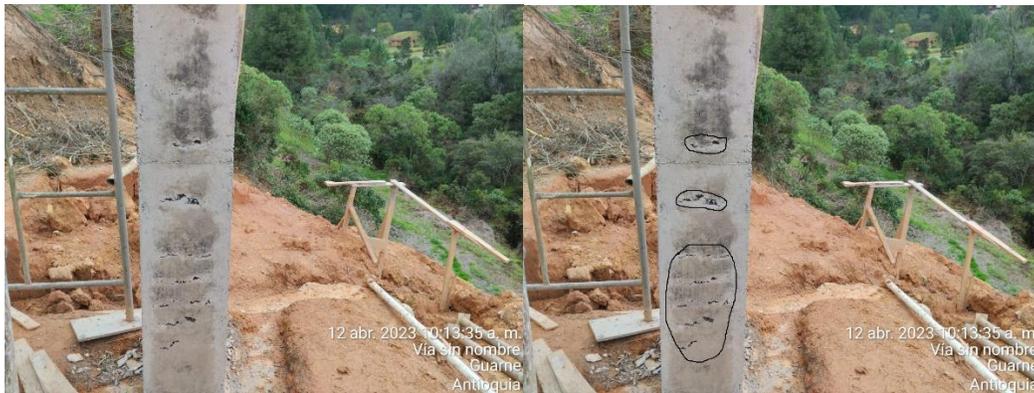
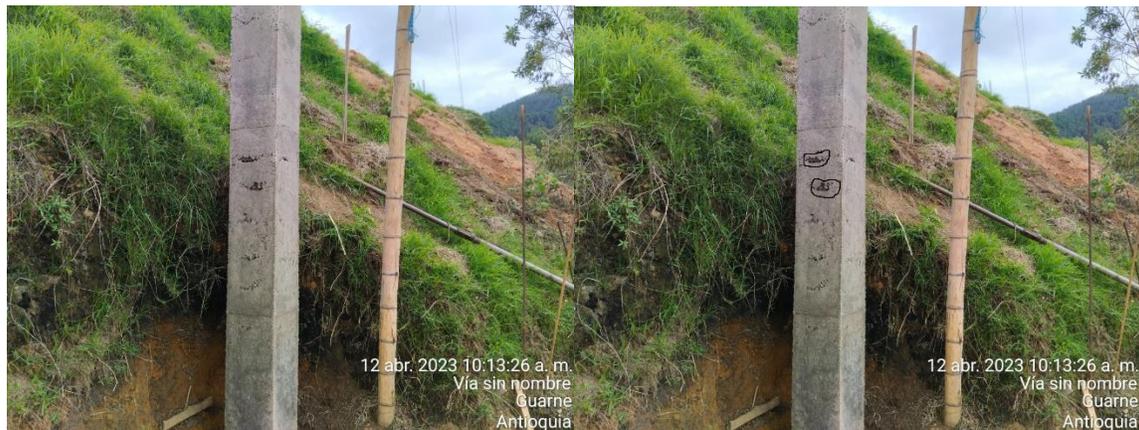
Figura 2. Columna hueca

En la imagen 2 y en la imagen 3 se ilustran dos columnas que presentaron grietas más considerables en comparación a la imagen 1 es decir ya la razón de estas grietas no es la misma que la imagen anterior debido a que en este punto el vibrador de aguja si llega hasta este punto y la pasta de cemento es menos probable que desagüe, entonces para los dos casos en la imagen falto vibrado interno, como durante la actividad no es posible determinar que esto vaya a suceder también existía la posibilidad de vibrar el concreto externamente es decir

coger una almádana y darle pequeños golpes no mayor a 4 en los tableros de la formaleta y así evitar este tipo de grietas.

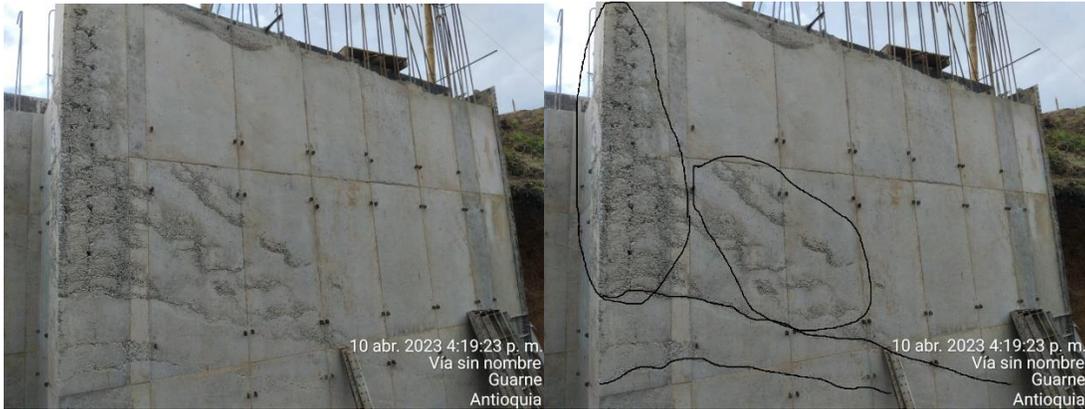
Figura 4. Muro de contención

Para el caso el punto 8.2 del documento de la propuesta de practica vemos que en la imagen 4 el muro de contención presento esta área considerable donde la pasta de cemento y los agregados se separaron, es decir no hubo una mezcla homogénea en este caso, al igual que la línea demarcada en la imagen como un posible plano de falla debido a la misma razón que se expuso en el punto 8.2 de pausas de más de 1 hora durante la actividad del vaciado.

Los casos anteriormente expuestos además de que fueron evaluados y discutidos no son casos extremos de los cuales haya que preocuparse por el funcionamiento de la estructura debido a que son muy superficiales y no afectan al área interna de la estructura en donde pueda afectar el armado del acero con problemas de corrosión, fatiga, fractura o pandeo entre otros, pero si son aspectos los cuales hay que mejorar como profesionales porque en la ingeniería toda actividad realizada debe salir de la mejor manera. De igual forma para el punto 8.3 que debido a las razones expuestas como lo son la mala coordinación de los horarios de llegada de los camiones mixer, a la no orientación del personal y a las pausas innecesarias durante la actividad del vaciado fueron las razones del porque resultaron los casos anteriormente expuestos.

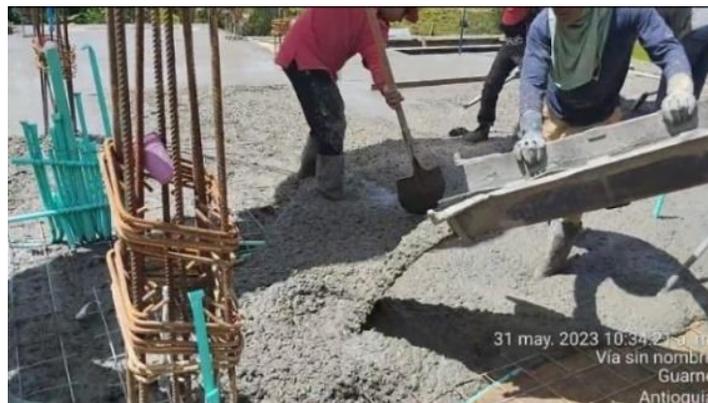
Figura 5. Vaciado losa entrepiso

Inicialmente se optó por hacer los pedidos de los camiones mixer en horarios de la mañana y así evitar largas jornadas laborales u horarios nocturnos de trabajo como lo muestra la imagen anterior que alrededor de las 10:30 am el último camión ya estaba descargando de un total de 4 camiones; el personal se distribuyó de manera que cada uno tenía su función.

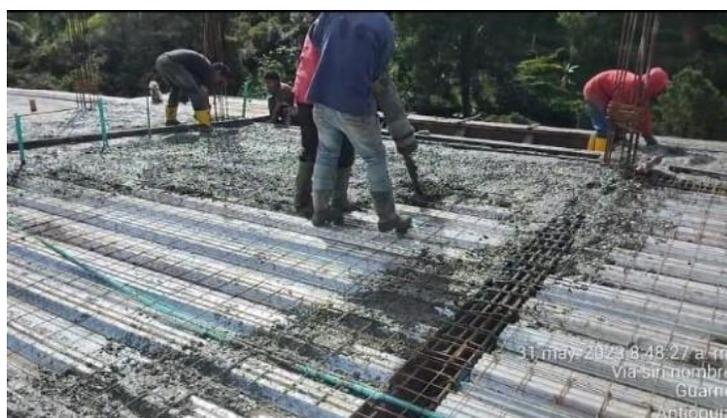
Figura 6. Vaciado de losa-Bomba

Los encargados una vez que el concreto salía del mixer eran los que guiaban la manguera de la bomba y estos determinaban como se iba fundiendo los elementos estructurales y que no quedara ninguno incompleto (Imagen 6) de la misma forma controlar la altura de caída del

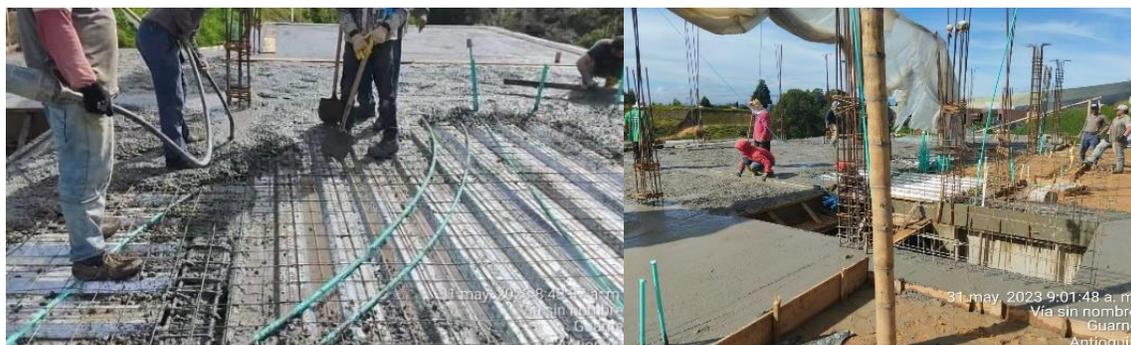
Figura 7. Vaciado de losa-vibración y nivelación

concreto para no superar los 1.5 metros de altura para evitar que el concreto pierda sus características óptimas (resistencia, calidad y durabilidad), recibían el apoyo de los que distribuían la mezcla con las palas para facilitarle el trabajo a los encargados de la nivelación y estos llegaban a realizar su actividad luego de que los encargados del vibrado hubieran hecho su trabajo como se ilustra en la imagen 7.

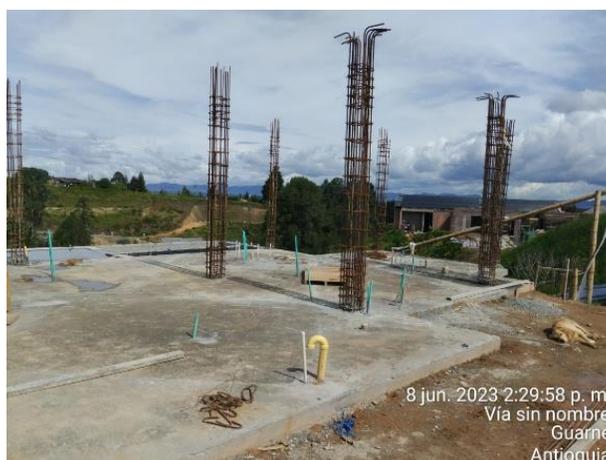
Figura 8. Losa fraguada

El horario laboral terminó a las 5 pm como normalmente se venía trabajando por supuesto luego de asegurarse que todas las actividades hubieran quedado listas, además no hubo ningún retraso referente a los camiones mixer todos llegaron con tiempo de diferencia el personal se entendió de la mejor manera y la fundición salió de la mejor manera (imagen 8).

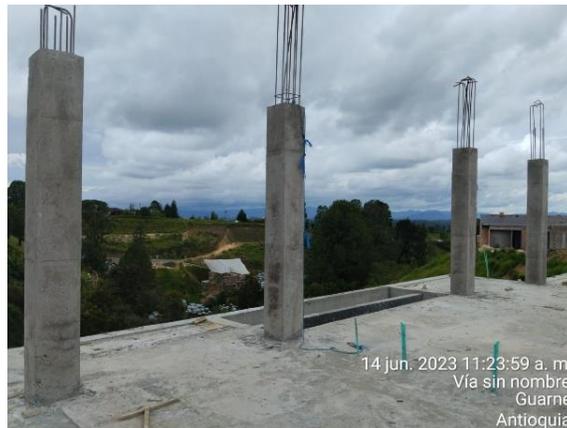
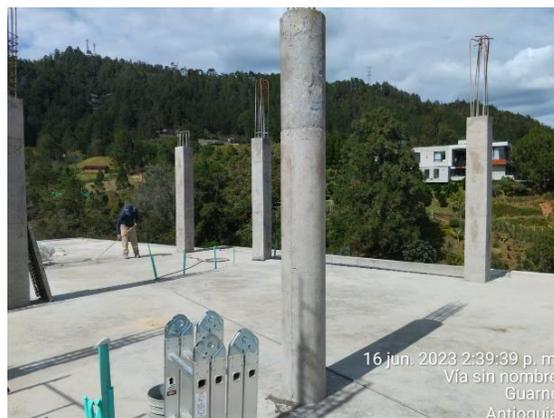
Figura 9. Columnas planta 2.

Cuando la losa ya había tenido días de haber fraguado y los cortes de dilatación que en esta se hicieron como muestra la imagen 11, el siguiente paso fue la actividad de la fundición de las columnas, cabe mencionar que estas columnas de la planta 2 fueron hechas con concreto en obra con su respectiva concretadora por supuesto siguiendo todos los lineamientos para cumplir la norma Imagen 9 y 10.

Es importante destacar que no hubo elemento estructural luego de seguir los lineamientos estipulados después del primer vaciado que implicara una inspección detallada referente a grietas, planos de falla o segregación todos salieron de la mejor manera y resultaron muy limpios sin ningún punto que destacar.
