**Control de calidad para la supervisión efectiva del proceso de aplicación de concreto en obras monolíticas: estudio de caso en la obra Allegro, de Copacabana-Antioquia.**

Informe final de práctica para optar por el título de Ingeniera Civil

Universidad de Antioquia  
Escuela Ambiental Facultad de Ingeniería  
Ingeniería Civil  
Medellín  
2024

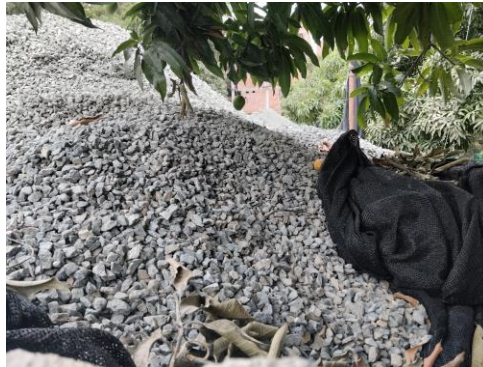
**Ilustración 1** *Identificación de problemas con el almacenamiento del agregado en obra: vegetación.*

- Agregados: Los agregados se encontraban a exposición de factores ambientales tales como vegetación y lluvias. En la **Ilustración 1** se puede observar la presencia de hojas y frutos sobre el triturado y en la **Ilustración 2** se puede observar la presencia de lodos en la parte baja del agregado, lo que puede ser arrastrado con el minicargador. Además, se evidenció que la arena, aunque cumplía de manera general algunas características, no se ajustaba a todas las especificaciones de la norma NTC 174 (2018).

*Nota.* Agregado con polisombra mal puesta: presencia de vegetación. Caída de frutos y hojas al agregado. Elaboración propia. (2024)

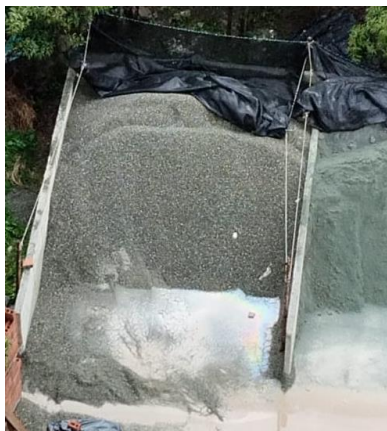
**Ilustración 2** *Identificación de problemas con el almacenamiento del agregado en obra: lodos.*

*Nota.* Estos materiales contaminan el agregado y perjudican la calidad del concreto. Elaboración propia. (2024)

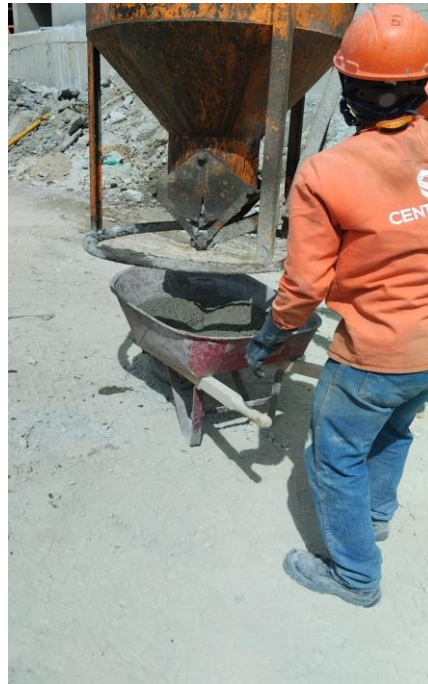
**Ilustración 3** Elección del lote para toma de muestra.

*Nota. Se extrae la muestra representativa de la tolva en lugar de tomar del lote producido por la concretadora al finalizar el llenado de tolva. Elaboración propia. (2024)*

- Según la norma NTC 454 (2022) el muestreo se realiza no antes del 10% de la *bachada* descargada ni después del 90% de la misma. Siguiendo la norma y adoptando otra medida, se recomienda sacar la muestra representativa directamente de la tolva una vez que es llenada para el vaciado; es decir, no tomar la muestra de la planta de concreto cuando ésta ya ha finalizado la mezcla correspondiente a ese llenado, como se observa en la **Ilustración 3**.
- Humedecer las herramientas antes de comenzar a trabajar con ellas.
- Se recomienda que el personal que realiza el ensayo sea el mismo y esté previamente capacitado.

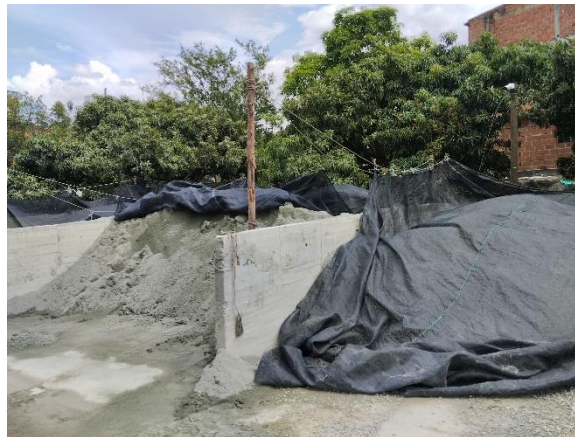
**Ilustración 4** Supervisión del manejo de los agregados en obra.

*Nota. Agregados separados y cubiertos por polisombra para evitar contaminación vegetal debida a presencia de árboles. Elaboración propia. (2024)*

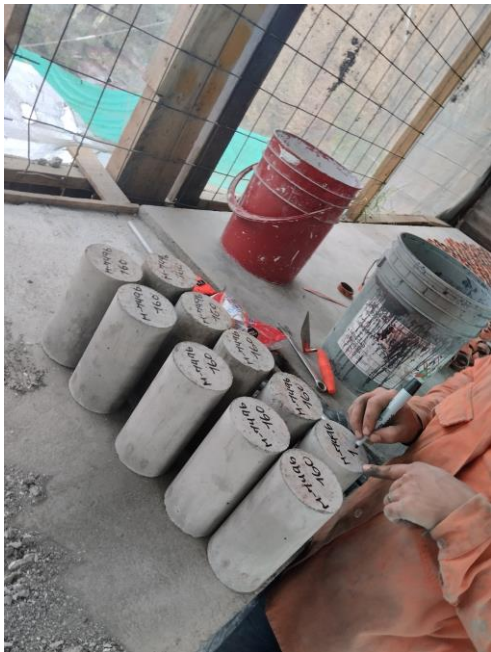
**Ilustración 5** Supervisión en la marcación de cilindros.

*Nota. Acompañamiento y supervisión en el proceso de marcación de cilindros. Elaboración propia. (2024)*

- Demarcar en el laboratorio de cilindros los espacios correspondientes a cada resistencia para evitar confusiones.
- Nombrar las muestras con un marcador que no se borre en el agua y que sea claramente visible.
- Se debe verificar el estado del tanque de curado, que esté en condiciones de limpieza adecuadas.
- Entregar al despachador del laboratorio los cilindros correspondientes a la muestra, la cantidad y en los días adecuados, teniendo en cuenta las edades tempranas de fallo. Es necesario que la gestión sea oportuna, sin contratiempos y ordenada, para de ese modo evitar confusiones que puedan poner en riesgo la calidad y confiabilidad del proceso.
