ESTUDIO DEL DESEMPEÑO PRECLÍNICO Y CLÍNICO DE UNA AMALGAMA DENTAL COMERCIAL¹

PRECLINICAL AND CLINICAL EVALUATION OF A COMMERCIAL DENTAL AMALGAM¹

CARLOS ARTURO GÓMEZ TABARES,² JORGE ALBERTO ARISMENDI ECHAVARRÍA³

Gómez CA, Arismendi JA. Estudio del desempeño preclínico y clínico de una amalgama dental comercial. Rev Fac Odontol Univ Antioq 2010; 22(1): 63-71.

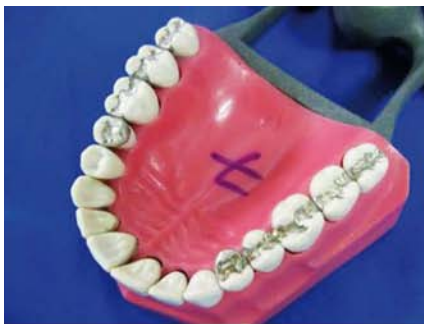
Figura 1A

Modelo superior con las amalgamas realizadas en dientes de ivoryna

7488:1995 Tipo 1). El tiempo de mezcla utilizado fue de catorce segundos (tiempo de trabajo de acuerdo con las sugerencias del fabricante y las especificaciones del amalgamador) (figuras 1A y B).

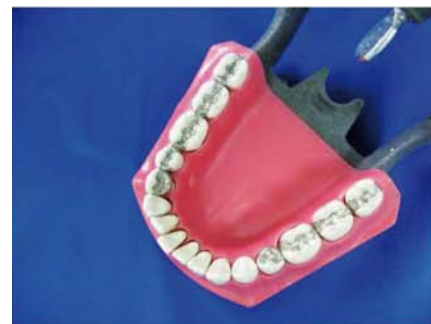
Figura 1B

Modelo inferior con las amalgamas realizadas en dientes de ivoryna

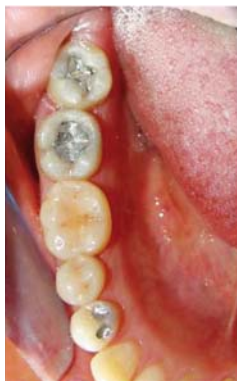
Figura 2A*Amalgamas hechas en maxilar, lado izquierdo, con dieciocho meses de evolución*

La evaluación clínica de las restauraciones fue realizada por un odontólogo independiente que reportaba los resultados de acuerdo con la definición de las variables previamente determinadas (tabla 1). Se programaron revisiones clínicas a los seis, doce y dieciocho meses de hechos las obturaciones (figuras 2A y B). El análisis estadístico para la fase clínica se hizo con la aplicación de la prueba no paramétrica de McNemar con el 95% de confianza ($p < 0,05$).

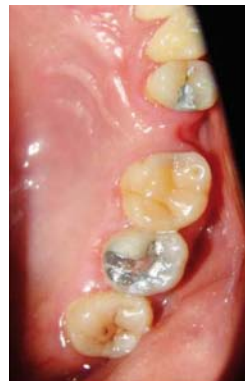
**Figura 2B***Amalgamas hechas en mandíbula, lado derecho, con dieciocho meses de evolución*
